Asbestinventarisatetest

Statiestraat 50/50A, 2070 Zwijndrecht

Attestnummer : 20241015-000434.000

Uitgegeven op : 15.10.2024

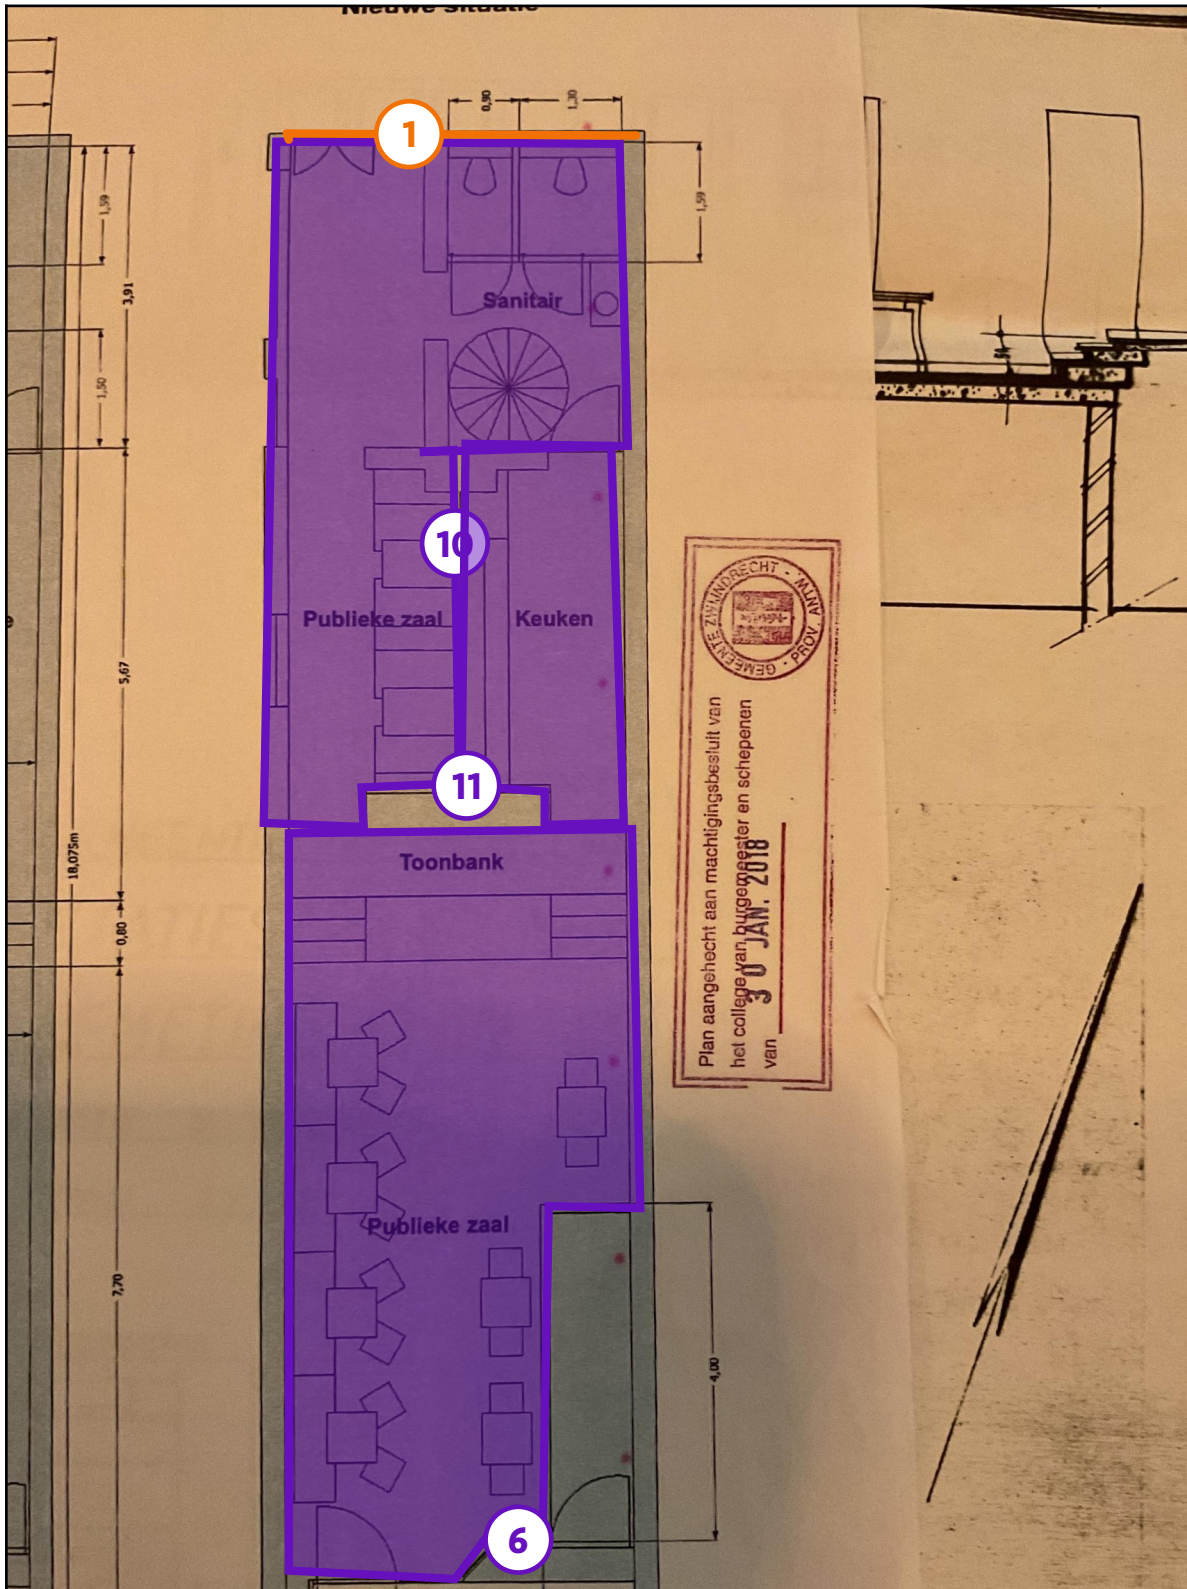
Plan 1.1: Handelszaak

1. Eternit leien achter- en zijbouw	Asbestmateriaal	Verwijderen
6. Parket	Advies	-
10. Vinyl vloerzeil	Advies	-
11. Tegels keuken	Advies	-

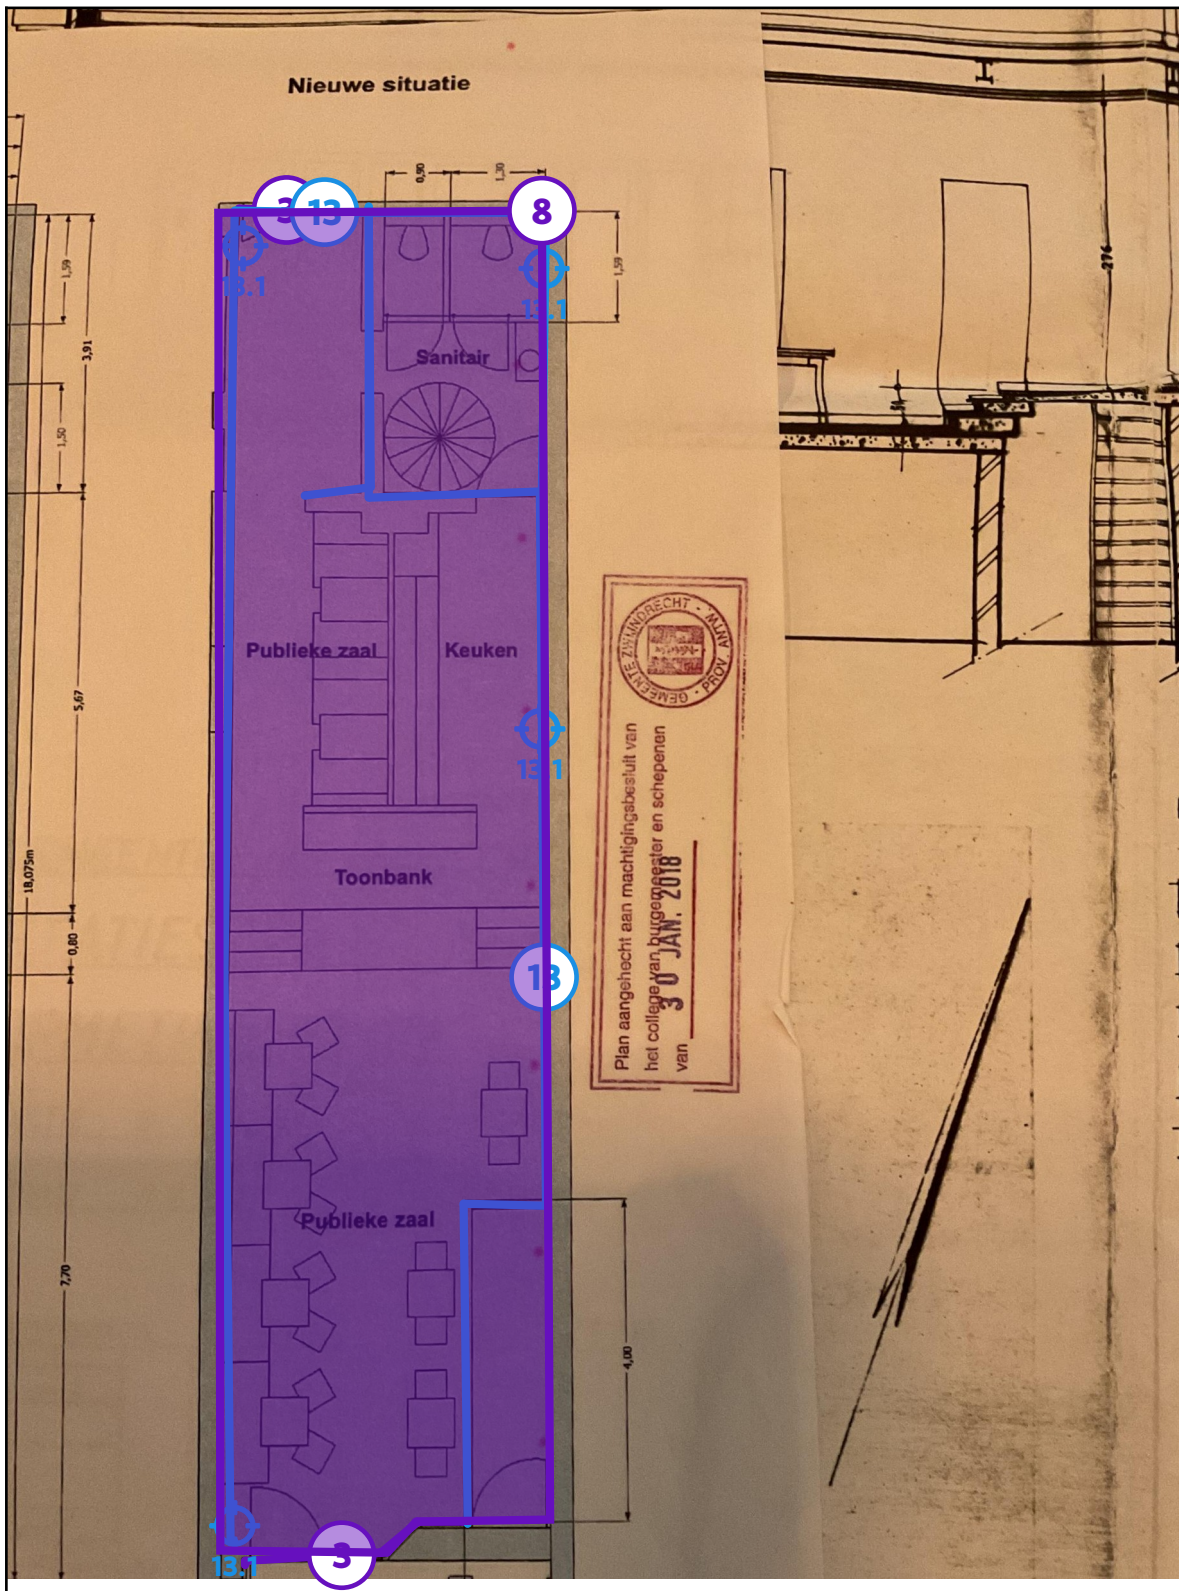
Plan 1.2: Handelszaak

3. Ramen en vensters commerciële ruimte	Advies	-
8. Pleisterwerk plafond gyproc	Advies	-
13. Pleisterwerk muren	Geen asbest	-
13.1 Code: ID01	Mengmonster	-

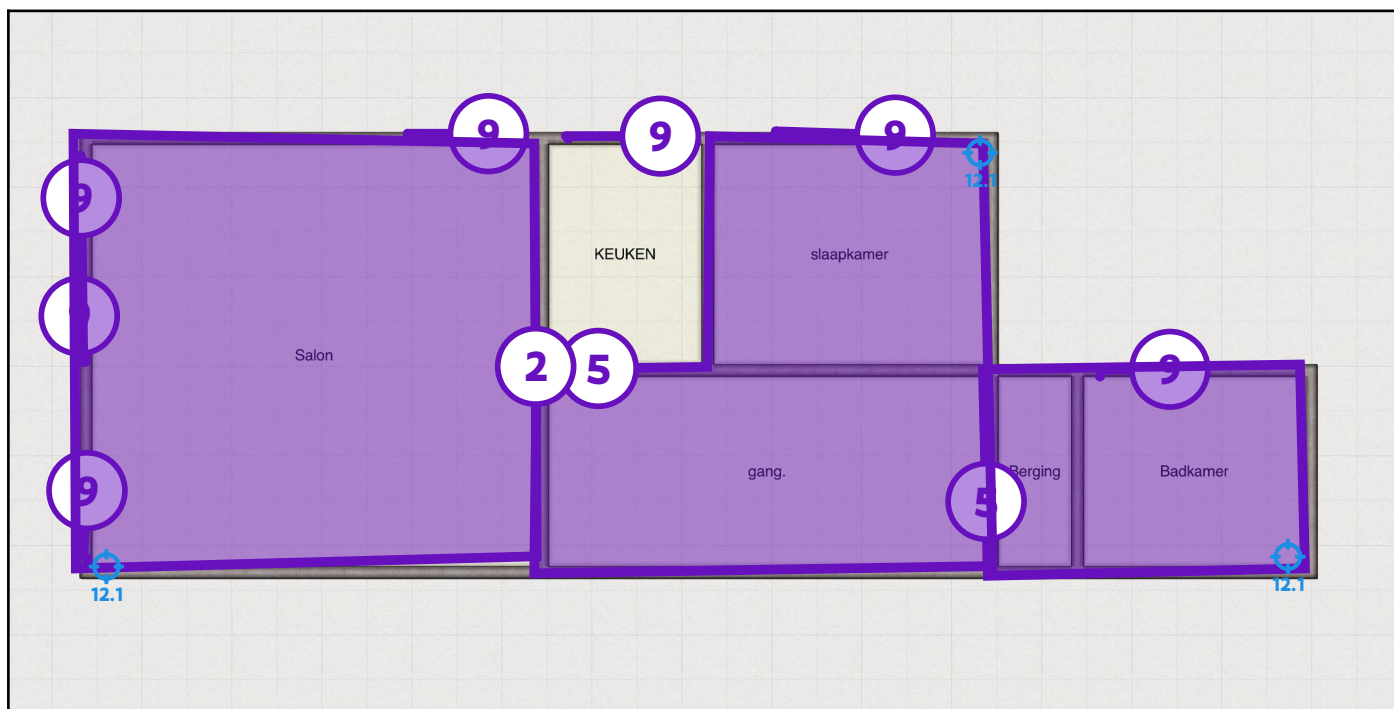
Plan 1.3: Appartement

Beschrijving	Type	Actie
2. Vloerzeil living	Advies	-
5. Vloerzeil badkamer + berging + slaapkamer	Advies	-
9. Ramen en vensters appartement	Advies	-
12. Pleisterwerk muren appartement	Geen asbest	-
12.1 Code: ID02	Mengmonster	-

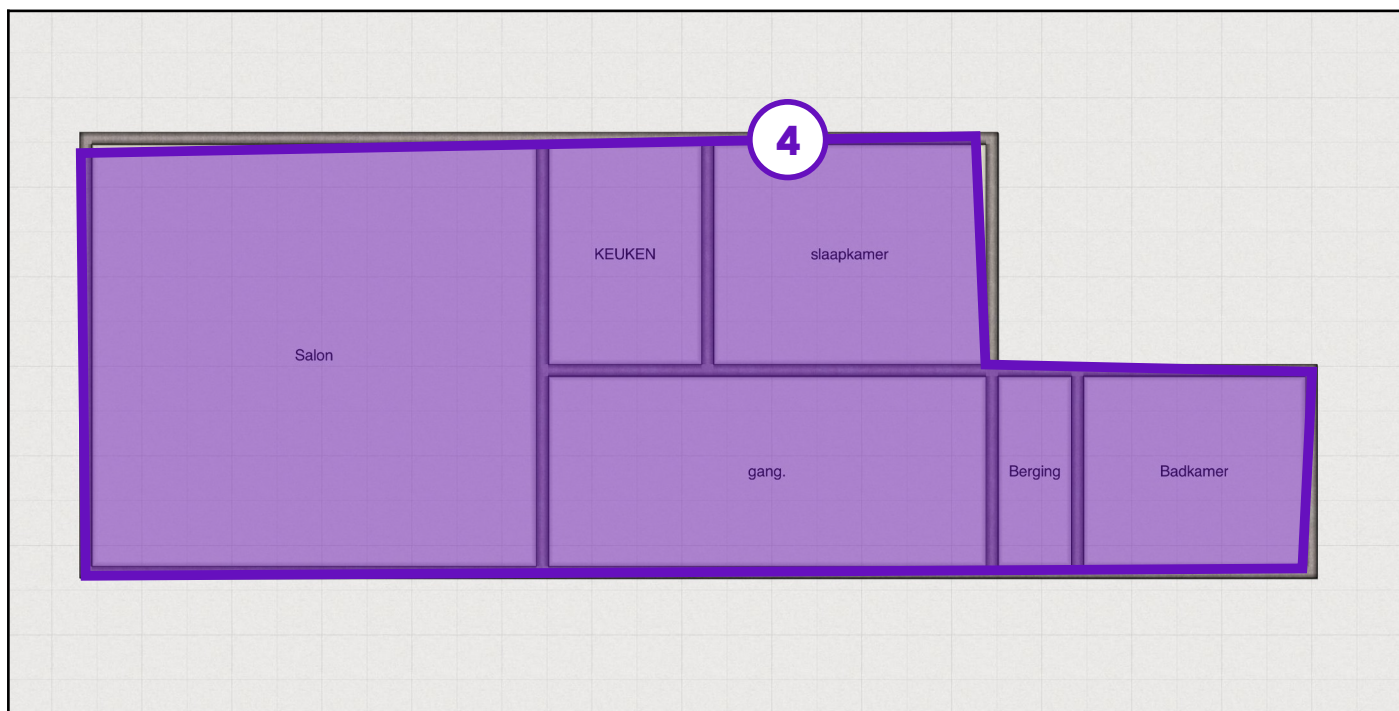
Plan 1.4: Appartement

Beschrijving	Type	Actie
4. Pleisterwerk plafond gyproc appartement	Advies	-

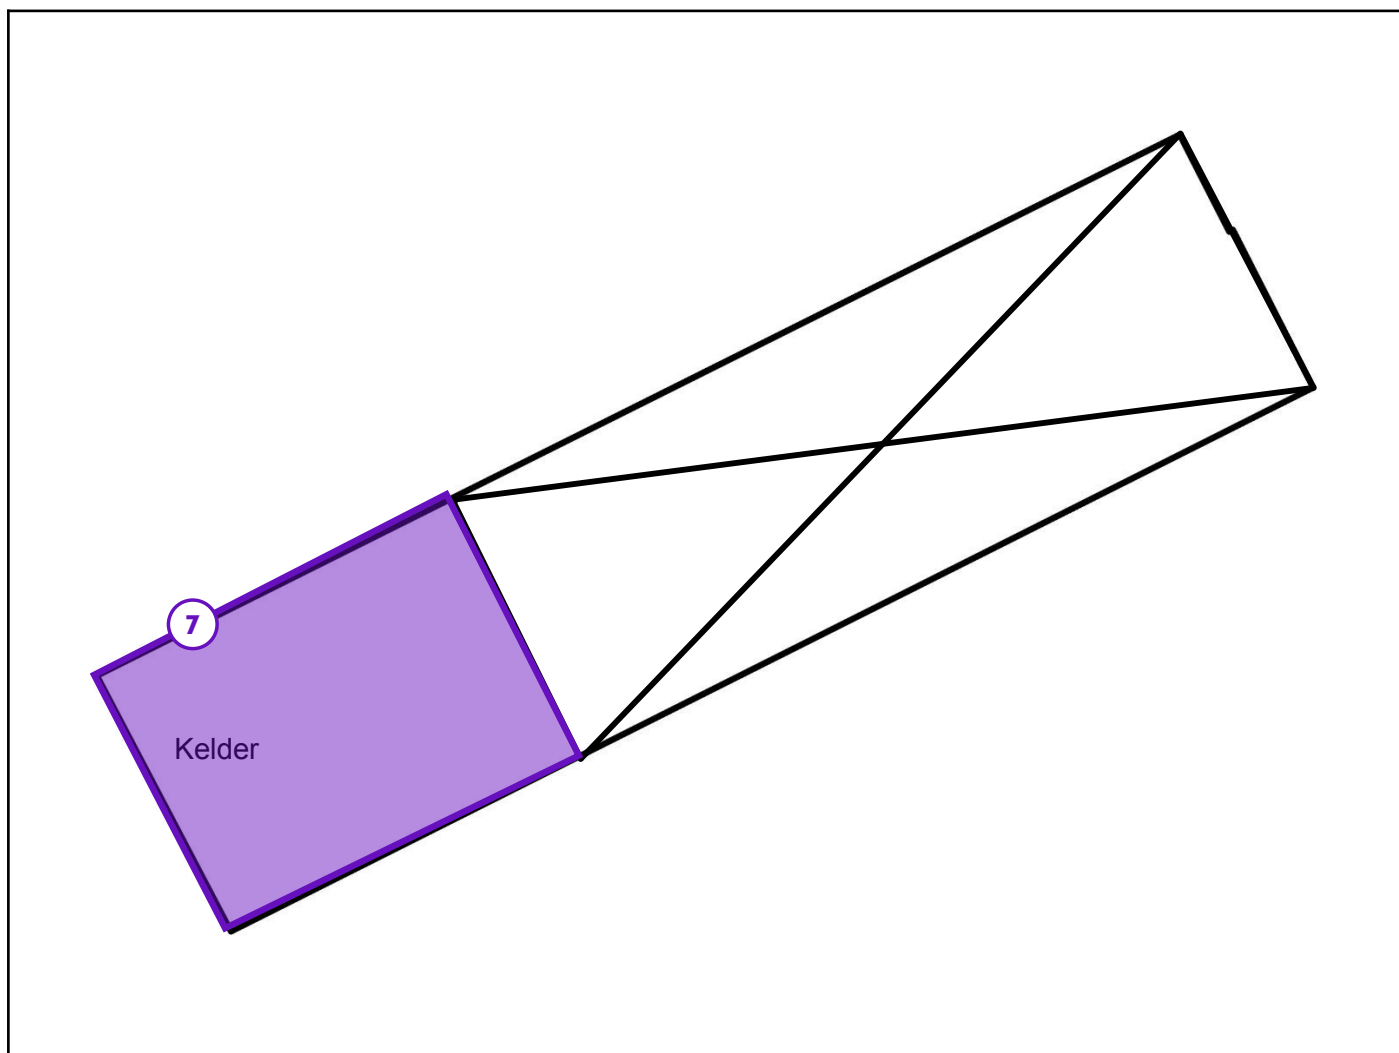
Plan 1.5: Kelder

Beschrijving	Type	Actie
7. Kelder	Advies	-
