# Asbestinventarisatetest

Ronsesestraat 193, 9660 Brakel

Attestnummer : 20231219-000209.001

Uitgegeven op : 19.12.2023

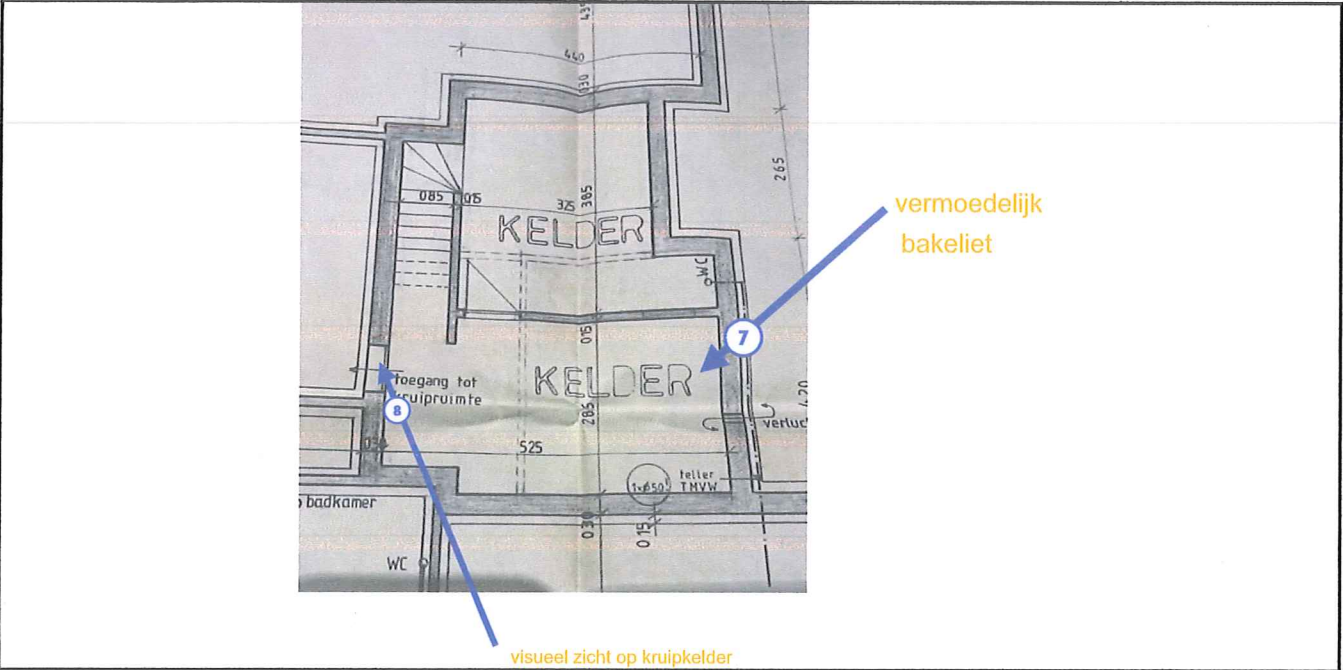
# Plan 1.1: plan kelder

| Beschrijving | Type | Actie |
|---|---|---|
| 7. elektrisch onderdeel kelder | Advies | - |
| 8. kruipkelder | Advies | - |

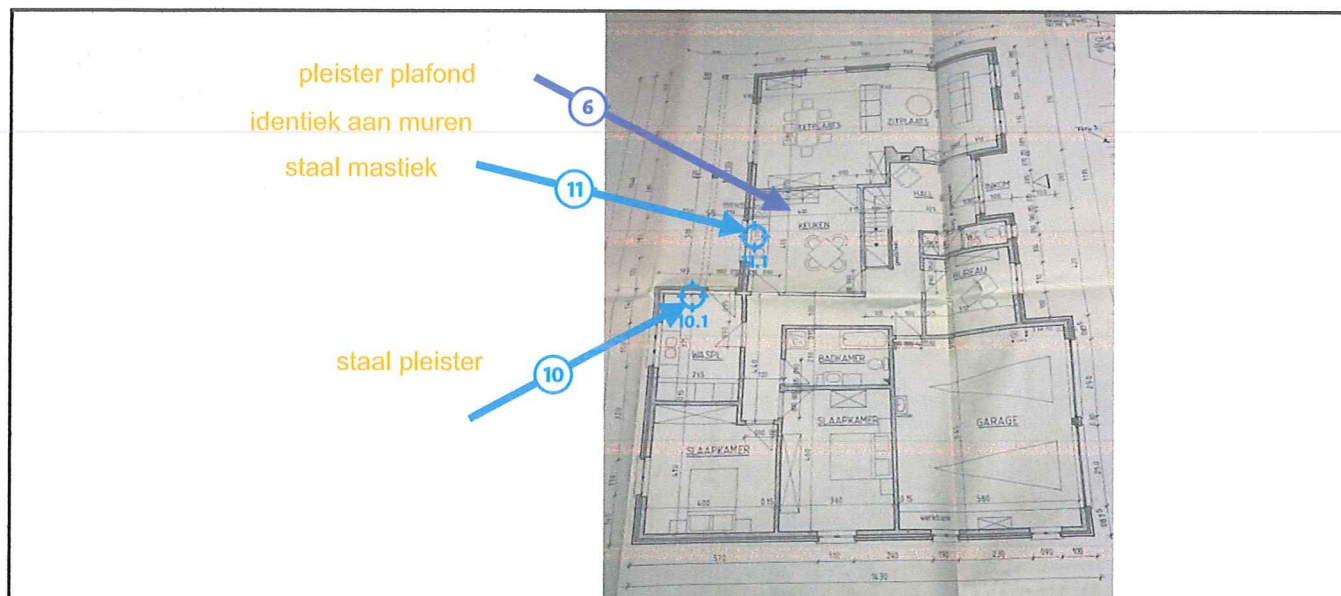
## Plan 1.2: plan gelijkvloers

| Beschrijving | Type | Actie |
|---|---|---|
| 6. pleister plafond en muren gelijktijdig uitgevoerd | Advies | - |
| 11.1 Code: MM 02 | Puntmonster | - |

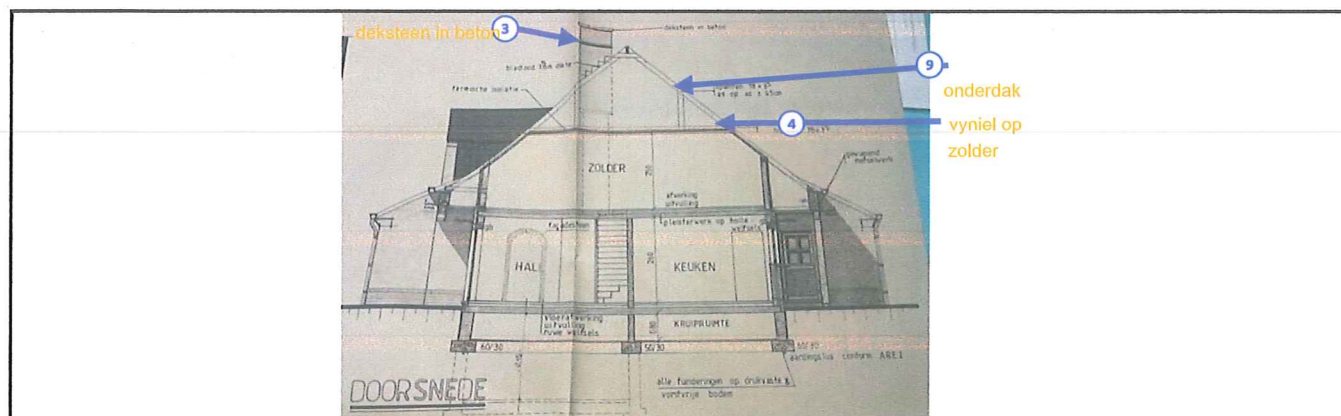
### Plan 1.3: doorsnede

| Beschrijving | Type | Actie |
|---|---|---|
| 9. onderdak | Advies | - |

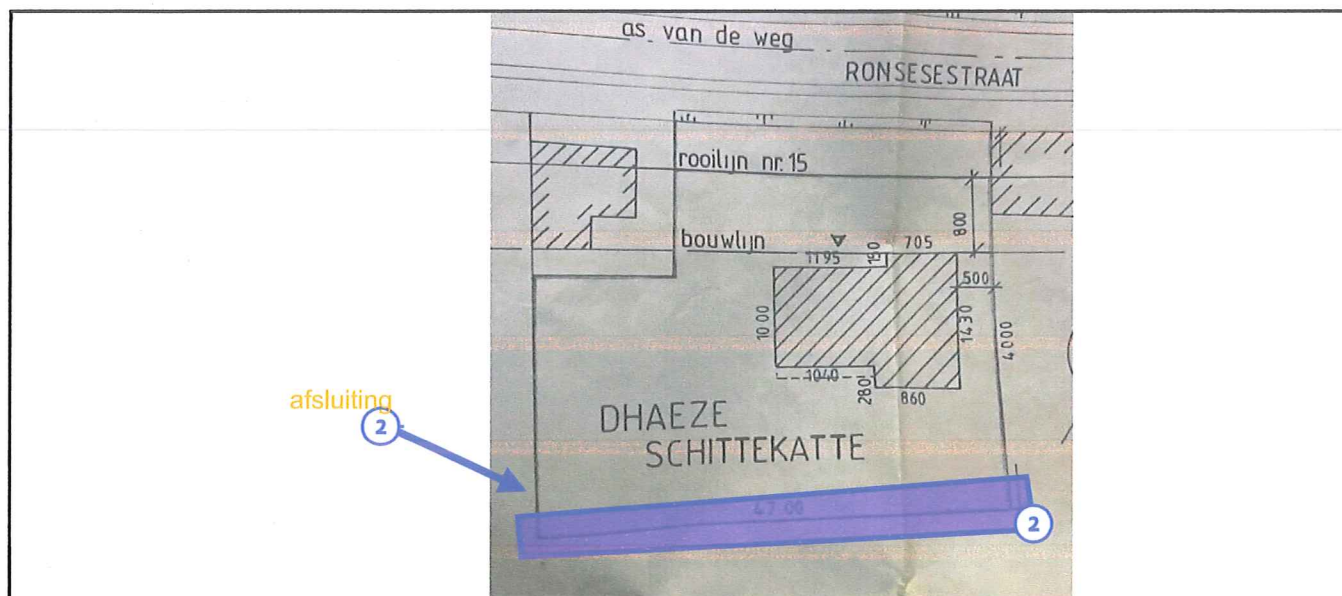
## Plan 1.4: inplantingsplan

| Beschrijving | Type | Actie |
|---|---|---|
| 2. afscheidingspalen en schotten | Advies | - |

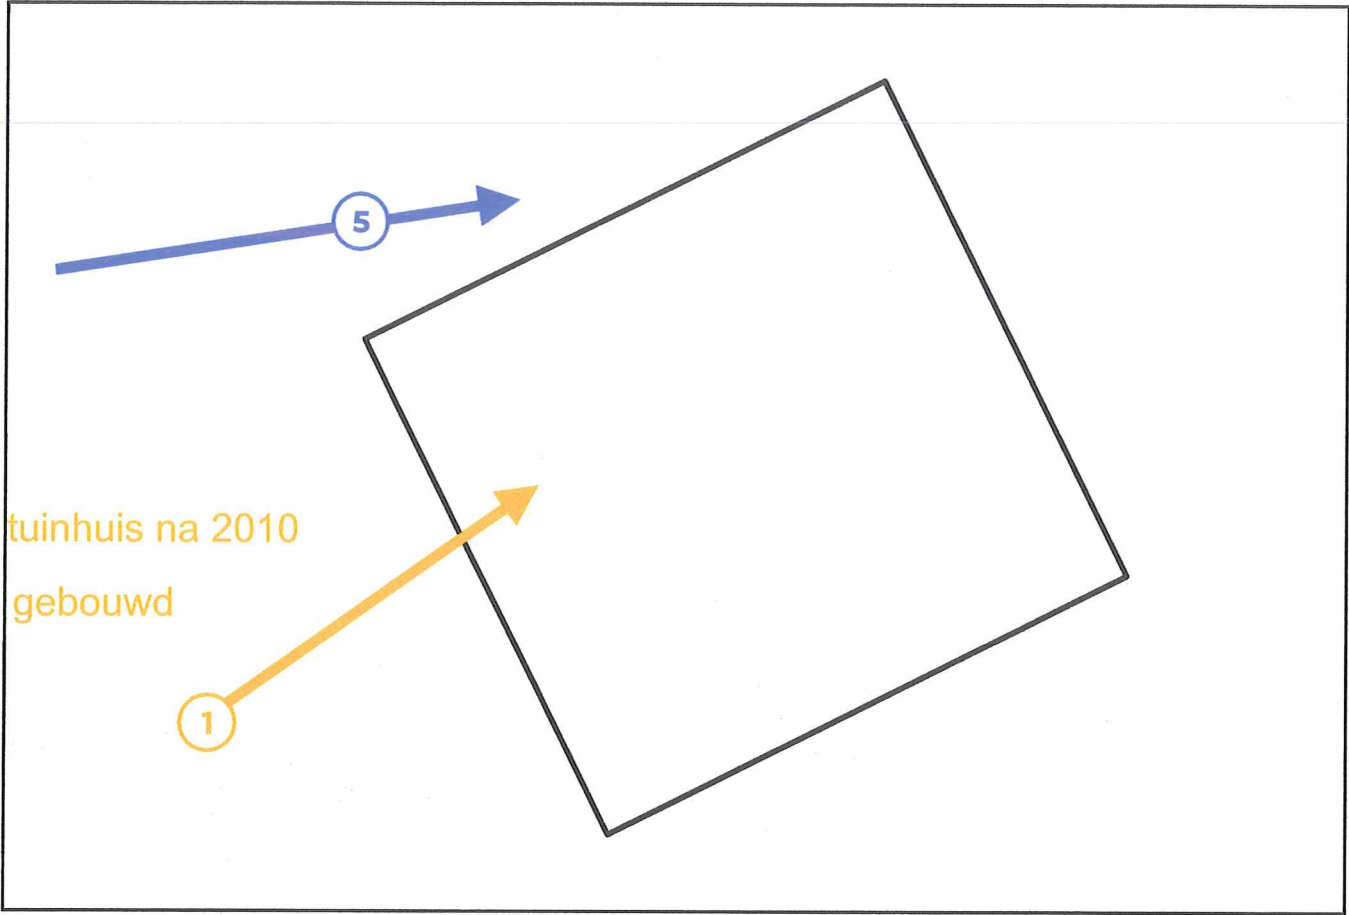
## Plan 2.1: Bijgebouw plan

| Beschrijving | Type | Actie |
|---|---|---|
| 5. oude golfplaat aanwezig tijdens bezoek | Advies | - |
