# Asbestinventarisatetest

Kerkplein 5/0001, 3950 Bocholt

Attestnummer : 20250304-000240.000

Uitgegeven op : 04.03.2025

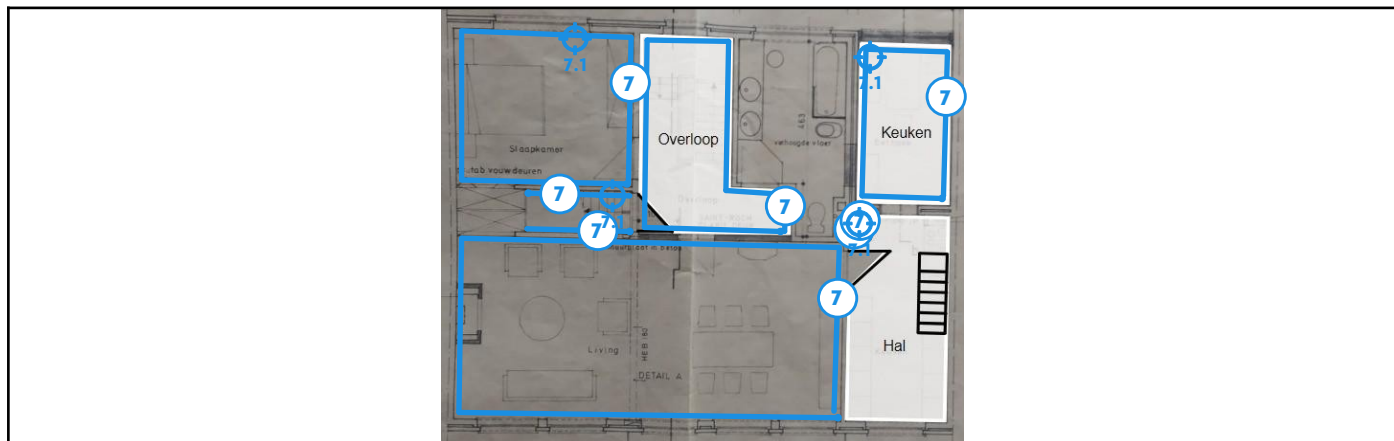
## Plan 1.6: V+1 : muren

| Beschrijving | Type | Actie |
|---|---|---|
| 7.1 Code: 1 | Mengmonster | - |

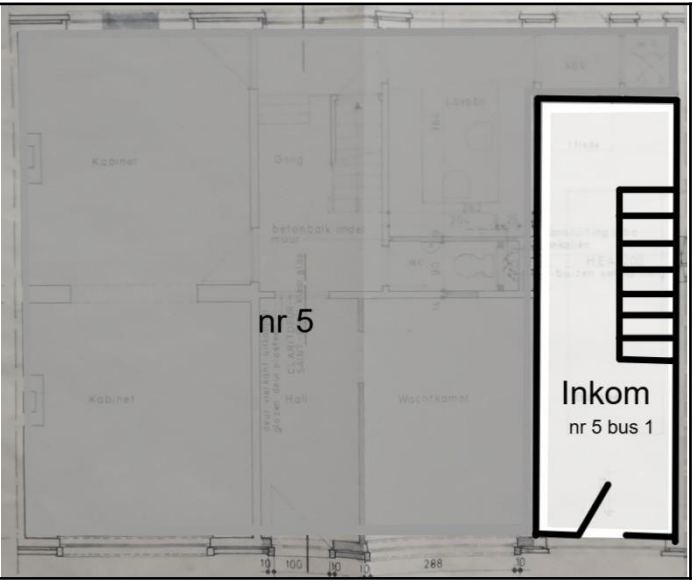
# Plan 1.9: GLV : Muren

Muren = Valse wanden

| Beschrijving | Type | Actie |
|---|---|---|
| 7. Muurpleister. | Geen asbest | - |
