Asbestinventarisatetest

Rood Beeldekenstraat 4, 9820 Merelbeke

Attestnummer : 20240613-000447.000

Uitgegeven op : 13.06.2024

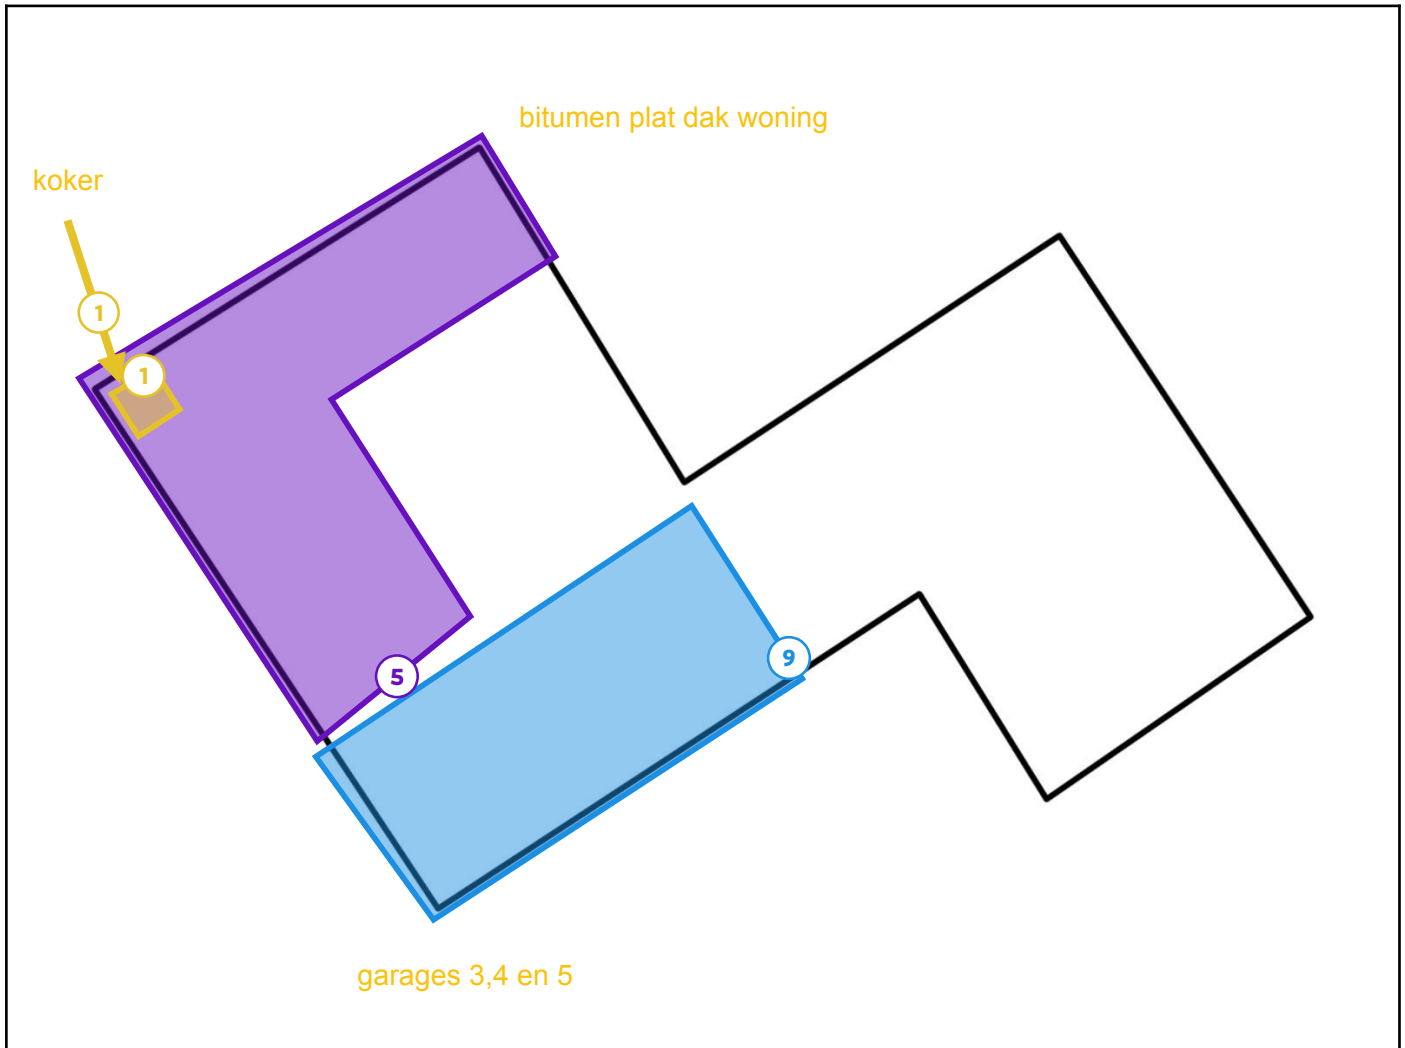
Plan 1.1: Hoofgebouw plan

Beschrijving	Type	Actie
1. cementkoker schouwbus	Asbestmateriaal	Zorgvuldig beheren
5. bitumen plat dak woning	Advies	-
9. bitumen plat dak garages	Geen asbest	-

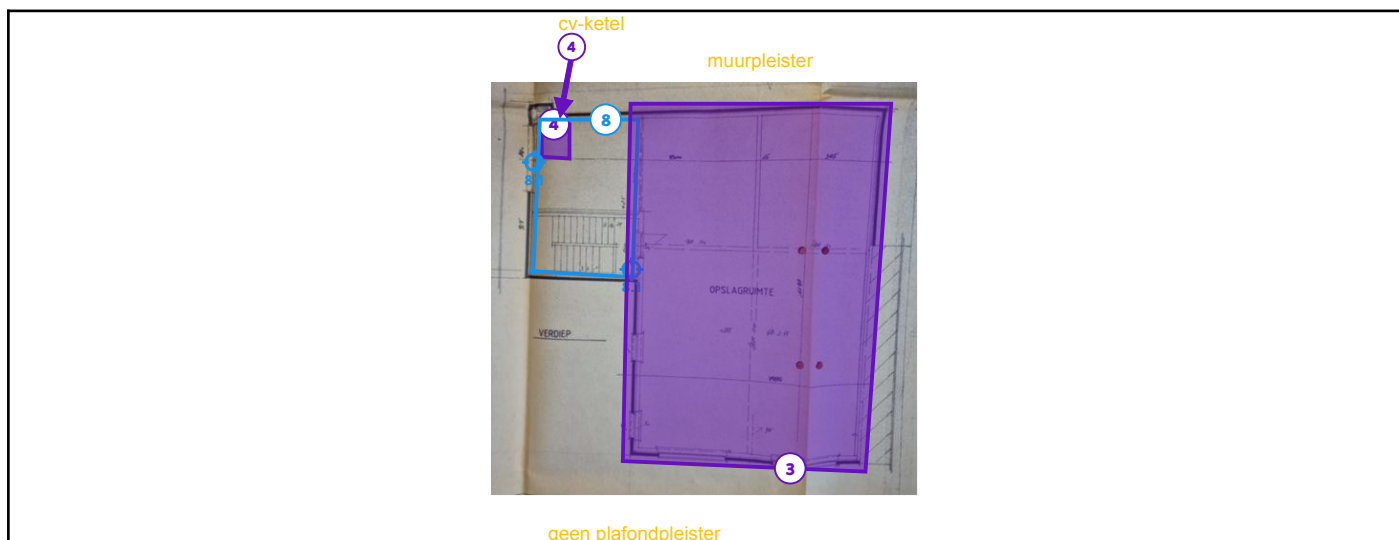
Plan 1.2: Plan woning glv

Beschrijving	Type	Actie
3. magazijn	Advies	-
4. cv-ketel	Advies	-
7. plafonds	Advies	-
8. muurpleister	Geen asbest	-
8.1 Code: 001	Mengmonster	-

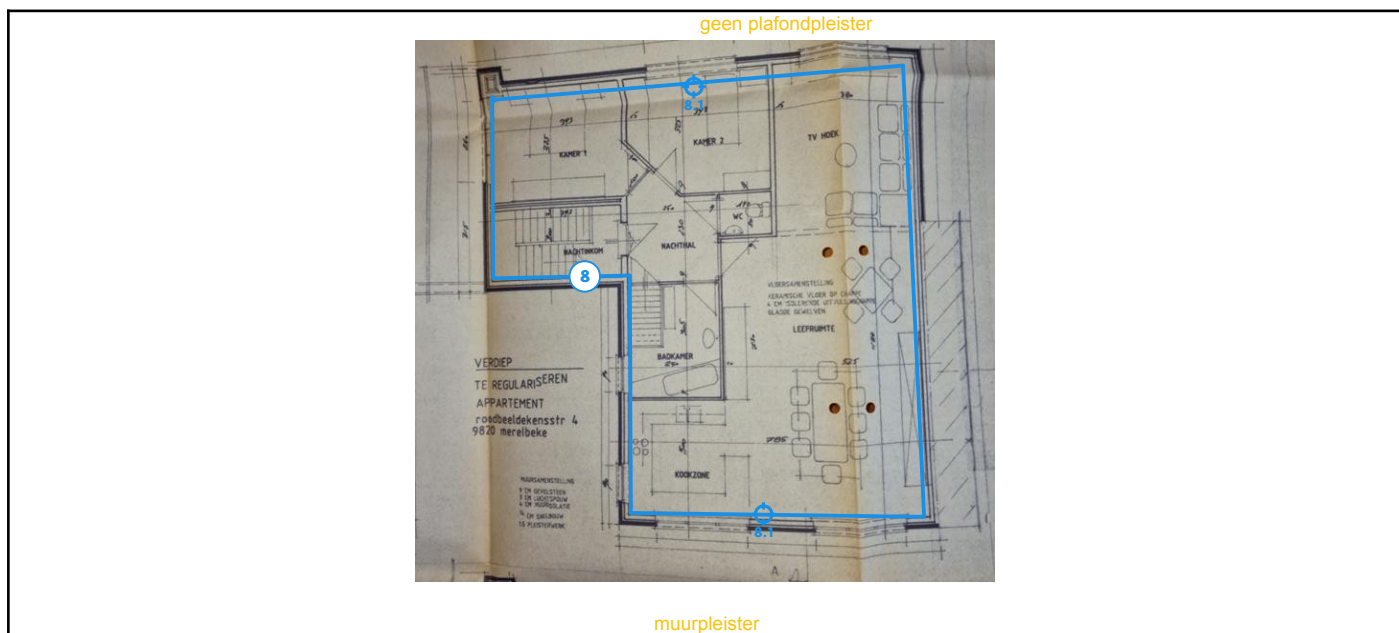
Plan 1.3: Plan woning +1

Beschrijving	Type	Actie
7. plafonds	Advies	-
8. muurpleister	Geen asbest	-
8.1 Code: 001	Mengmonster	-

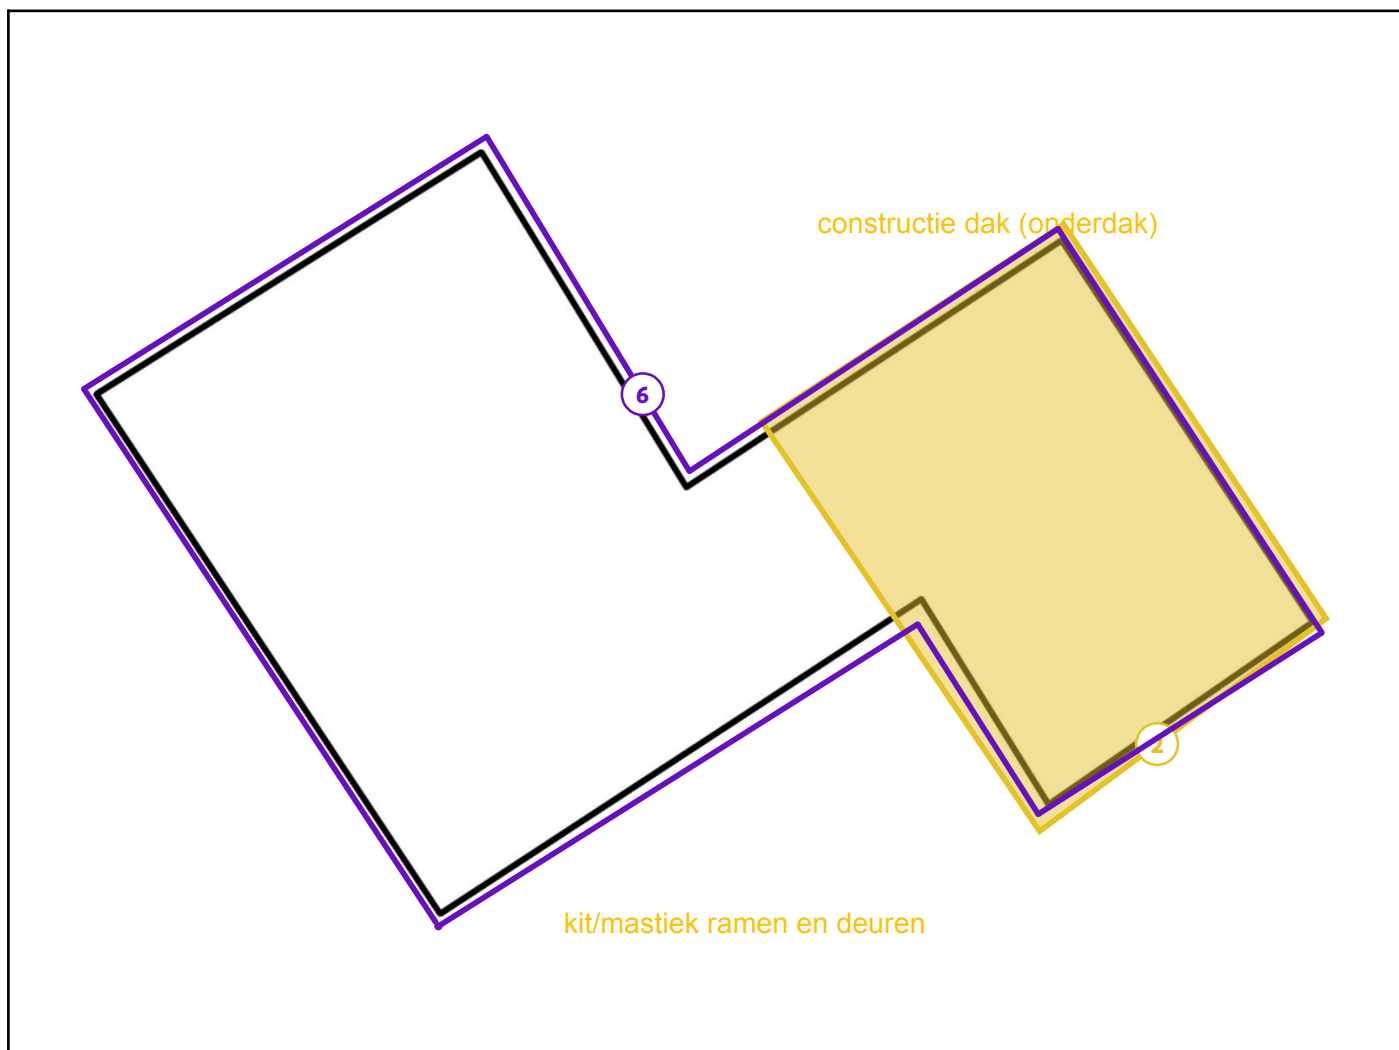
Plan 1.4: Hoofdgebouw plan

Beschrijving	Type	Actie
2. constructie dak	Asbestmateriaal	Zorgvuldig beheren
6. kit/mastiek ramen en deuren	Advies	-

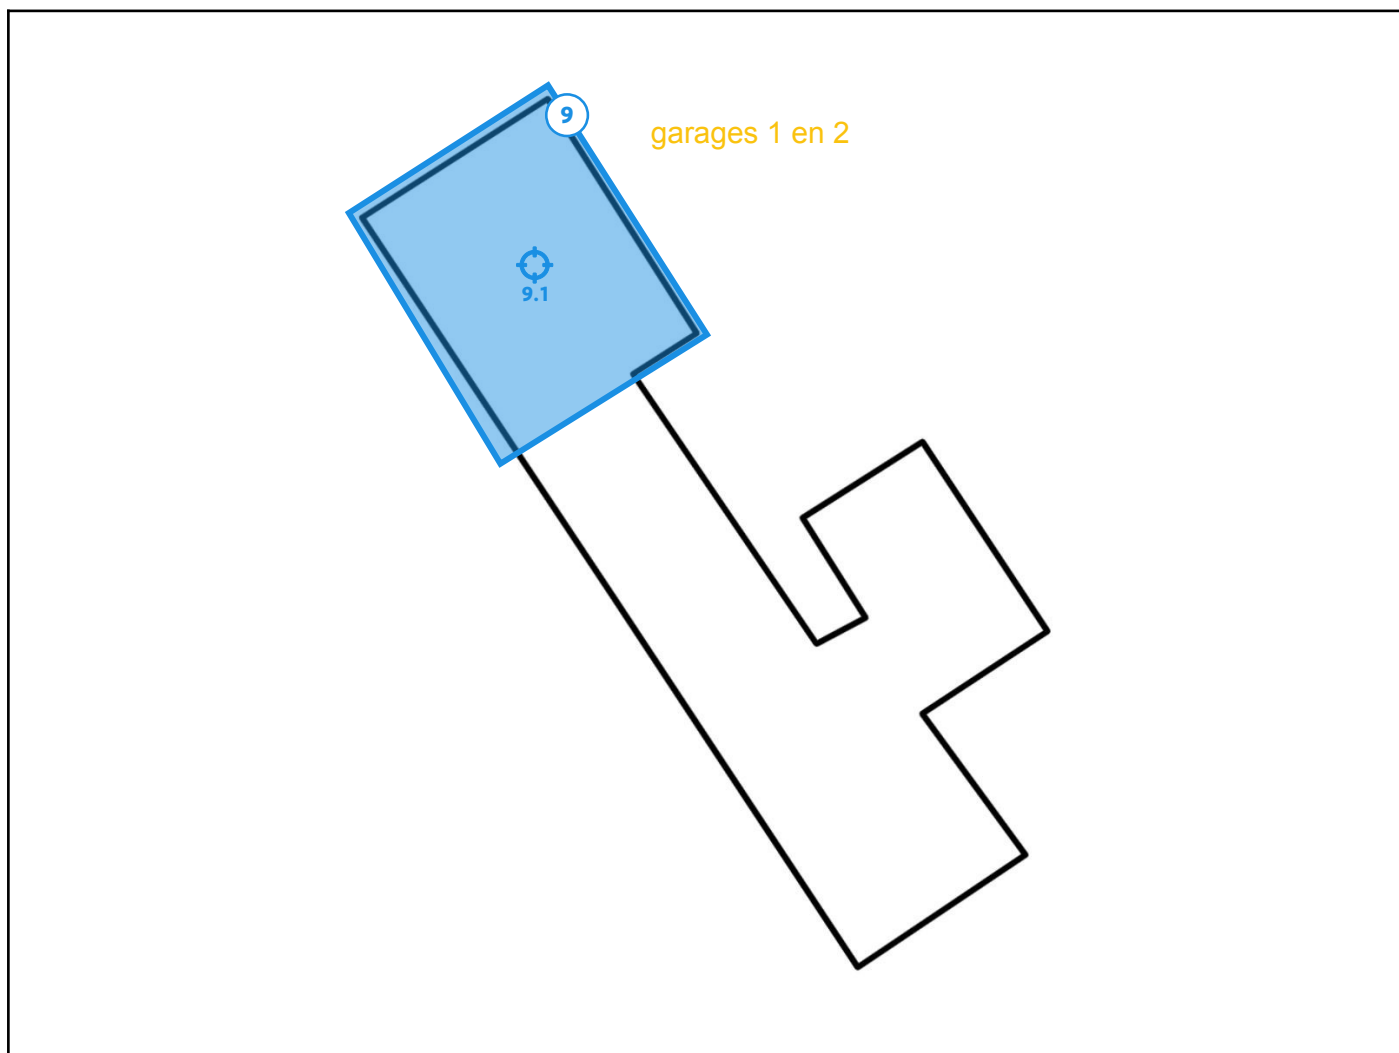
Plan 2.1: Hoofdgebouw plan

Beschrijving	Type	Actie
9. bitumen plat dak garages	Geen asbest	-
9.1 Code: 01	Puntmonster	-
