# Asbestinventarisatetest

Kloosterhofstraat 7, 3793 Voeren

Attestnummer : **20250325-000150.000**

Uitgegeven op : **25.03.2025**

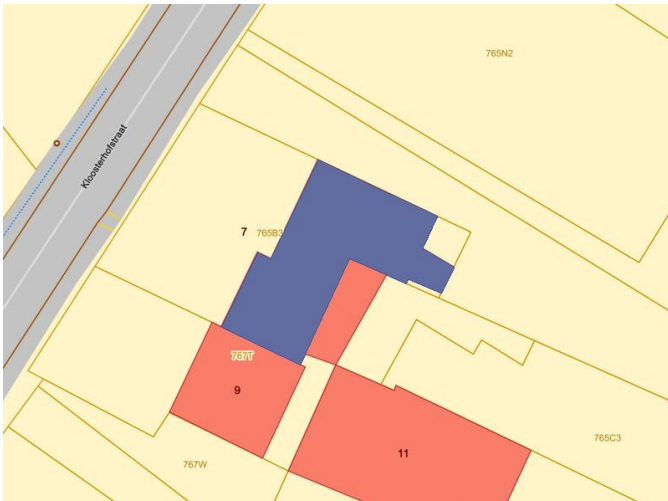
## Zone 1: Hoofdgebouw

- 0 Asbestmaterialen
- 1 Beperking
- 0 Uitsluitingen
- 0 Roerende goederen
- 0 Puin, steenslag, (water)bodem
- 3 Adviezen
- 2 Geen asbest

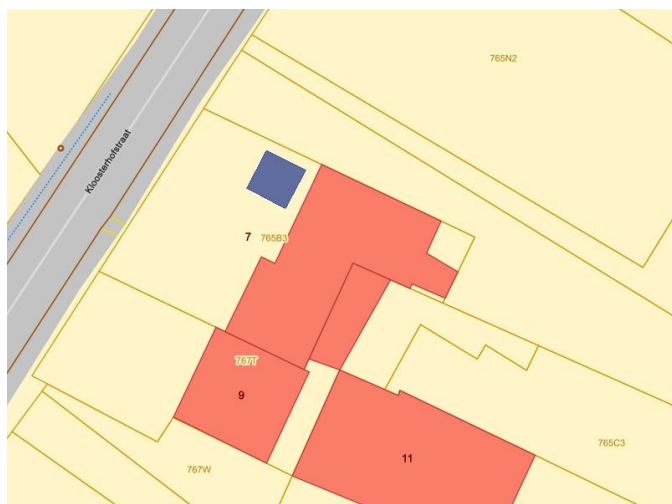
## Zone 2: Terras

- 0 Asbestmaterialen
- 0 Beperkingen
- 0 Uitsluitingen
- 0 Roerende goederen
- 0 Puin, steenslag, (water)bodem
- 0 Adviezen
- 0 Geen asbest
