# Asbestinventarisatetest

Romeinse Put 95/61, 2650 Edegem

Attestnummer : 20250116-000099.000

Uitgegeven op : 16.01.2025

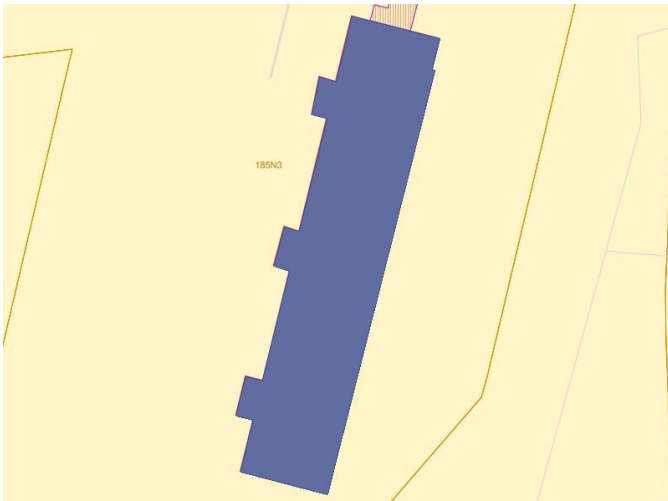
## Zone 1: Hoofdgebouw

Tijdens de inspectie vastgesteld:

- 1 Asbestmateriaal**
- 1 Beperking**
- 0 Uitsluitingen
- 0 Roerende goederen
- 0 Puin, steenslag, (water)bodem
- 4 Adviezen**
- 2 Geen asbest**
