Asbestinventarisatetest

Alfons Roelandsstraat 18/1, 3010 Leuven

Attestnummer : 20241229-000074.000

Uitgegeven op : 29.12.2024

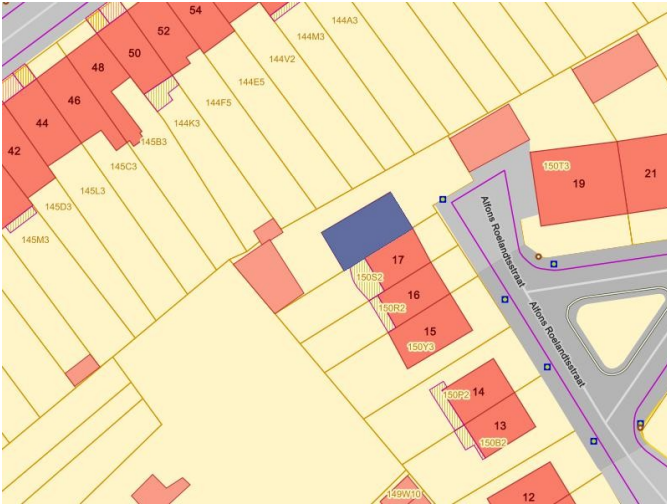
Zone 1: Appartement nummer 1

- 2 Asbestmaterialen**
- 0 Beperkingen
- 0 Uitsluitingen
- 0 Roerende goederen
- 0 Puin, steenslag, (water)bodem
- 0 Adviezen
- 2 Geen asbest**

1. Mastiek achterdeur	Asbestmateriaal	Dringend verwijderen
2. Deurpaneel achterdeur	Asbestmateriaal	Zorgvuldig beheren
5. Pleister plafonds	Geen asbest	-
5.1 Code: MM02	Mengmonster	-
6. Pleister wanden	Geen asbest	-
6.1 Code: MM01	Mengmonster	-

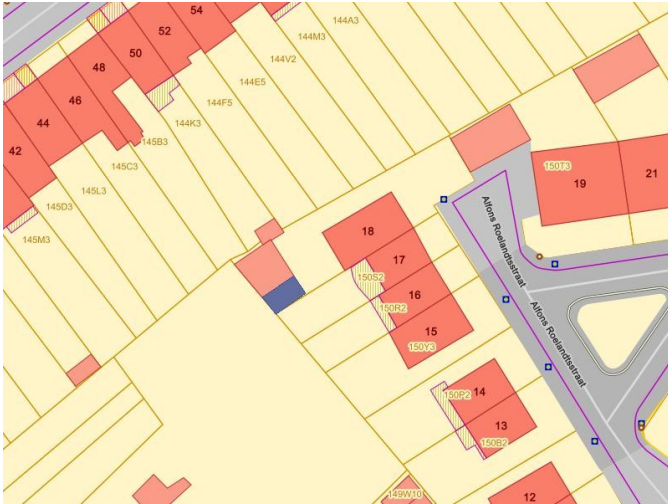
Zone 2: Garage nummer 1

- 2 Asbestmaterialen**
- 0 Beperkingen
- 0 Uitsluitingen
- 0 Roerende goederen
- 0 Puin, steenslag, (water)bodem
- 0 Adviezen
- 0 Geen asbest

Beschrijving	Type	Actie
4. Roofing dakbedekking garage	Asbestmateriaal	Zorgvuldig beheren

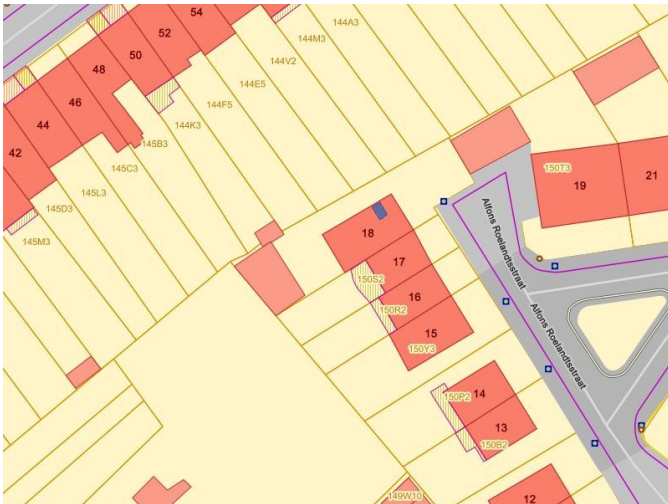
Zone 3: Kelder nummer 1

- 1 Asbestmateriaal**
- 0 Beperkingen
- 0 Uitsluitingen
- 0 Roerende goederen
- 0 Puin, steenslag, (water)bodem
- 0 Adviezen
- 0 Geen asbest
