# Asbestinventarisatetest

Vredestraat 23, 9500 Geraardsbergen

Attestnummer : **20250618-000492.000**

Uitgegeven op : **18.06.2025**

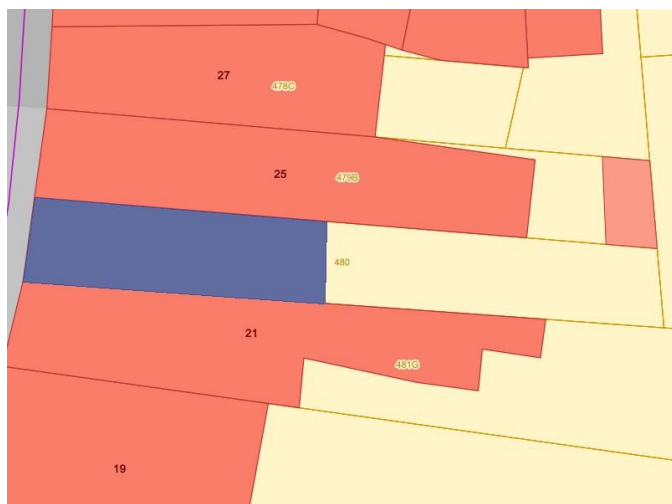
## Zone 1: Woning

- 0 Asbestmaterialen
- 0 Beperkingen
- 0 Uitsluitingen
- 0 Roerende goederen
- 0 Puin, steenslag, (water)bodem
- 2 Adviezen
- 2 Geen asbest

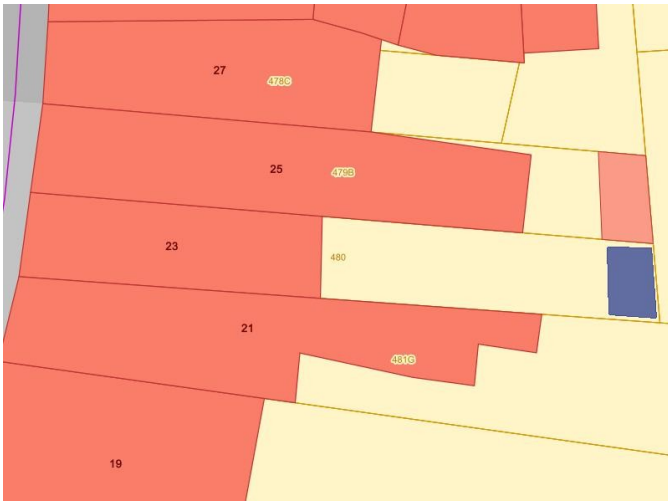
## Zone 2: Afdak

- 0 Asbestmaterialen
- 0 Beperkingen
- 0 Uitsluitingen
- 0 Roerende goederen
- 0 Puin, steenslag, (water)bodem
- 1 Advies**
- 0 Geen asbest
