# Asbestinventarisatetest

Nieuwstraat 56, 9300 Aalst

Attestnummer : 20221215-000339.000

Uitgegeven op : 15.12.2022

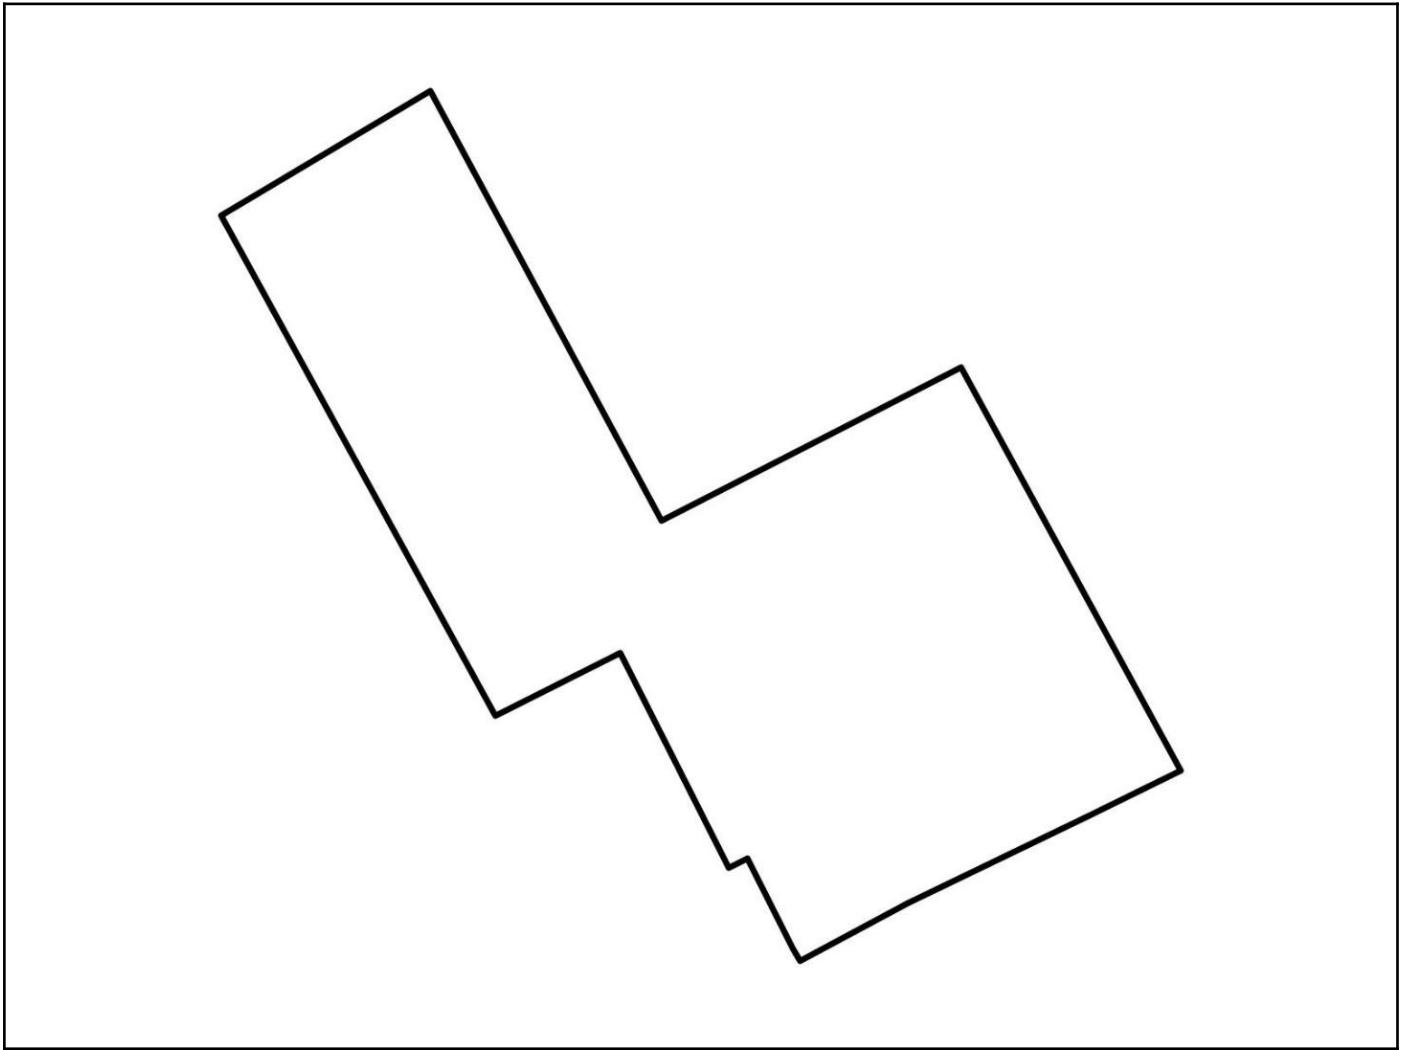
## Plan 2.1: Hoofdgebouw plan gvl

| Beschrijving | Type | Actie |
|---|---|---|
| 1. Asbest cement platen | Asbestmateriaal | Dringend verwijderen |

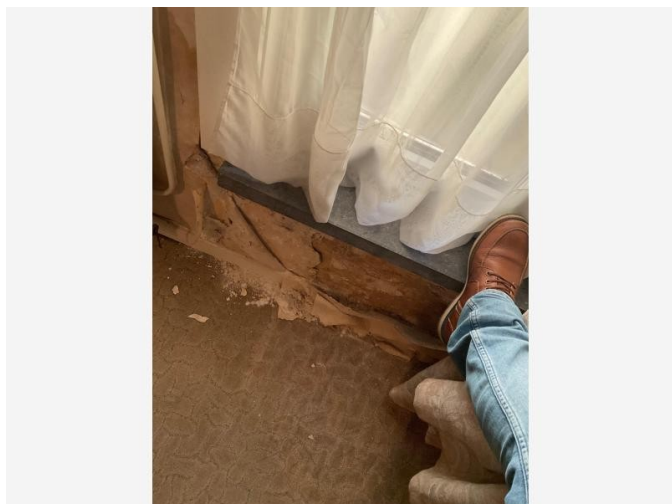
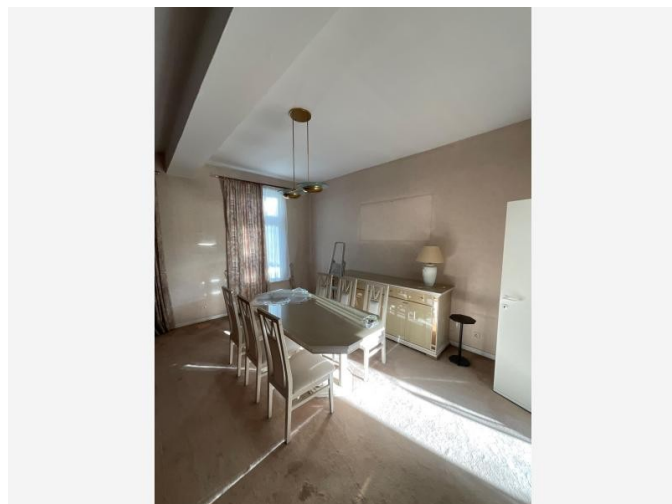
Geen asbest
