# Asbestinventarisatetest

Vander Achterstraat 10, 3080 Tervuren

Attestnummer : 20241104-000080.000

**Niet-asbestveilig**

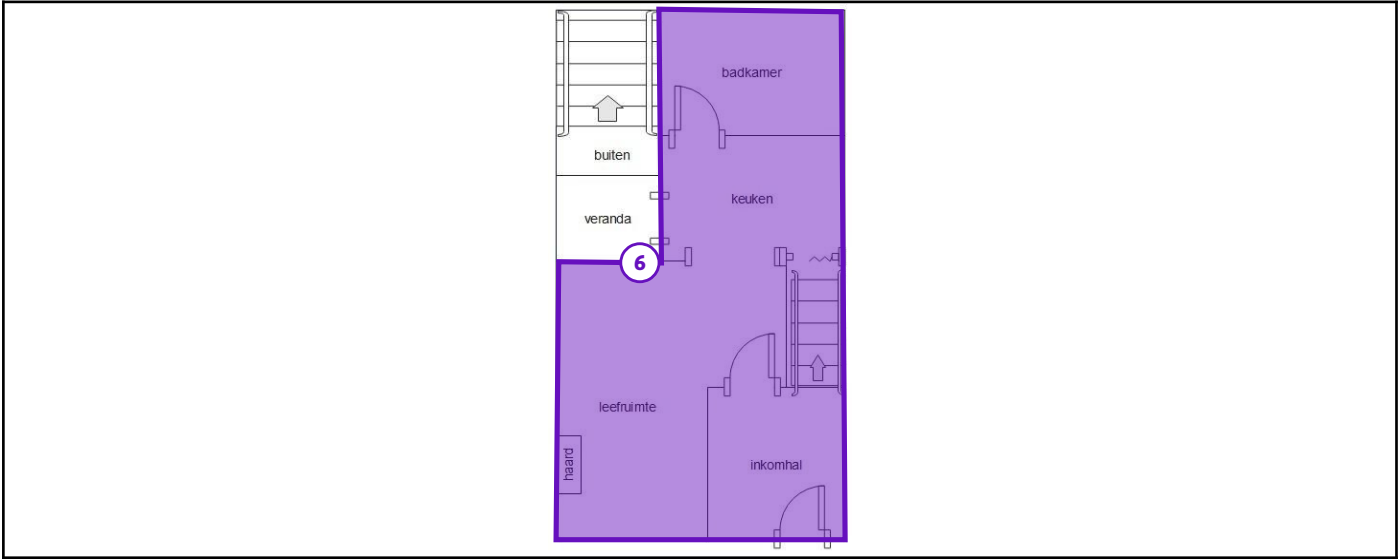
### Plan 1.3: gelijkvloers (plafonds)

| Beschrijving | Type | Actie |
|---|---|---|
| 6. Valse plafonds | Advies | - |

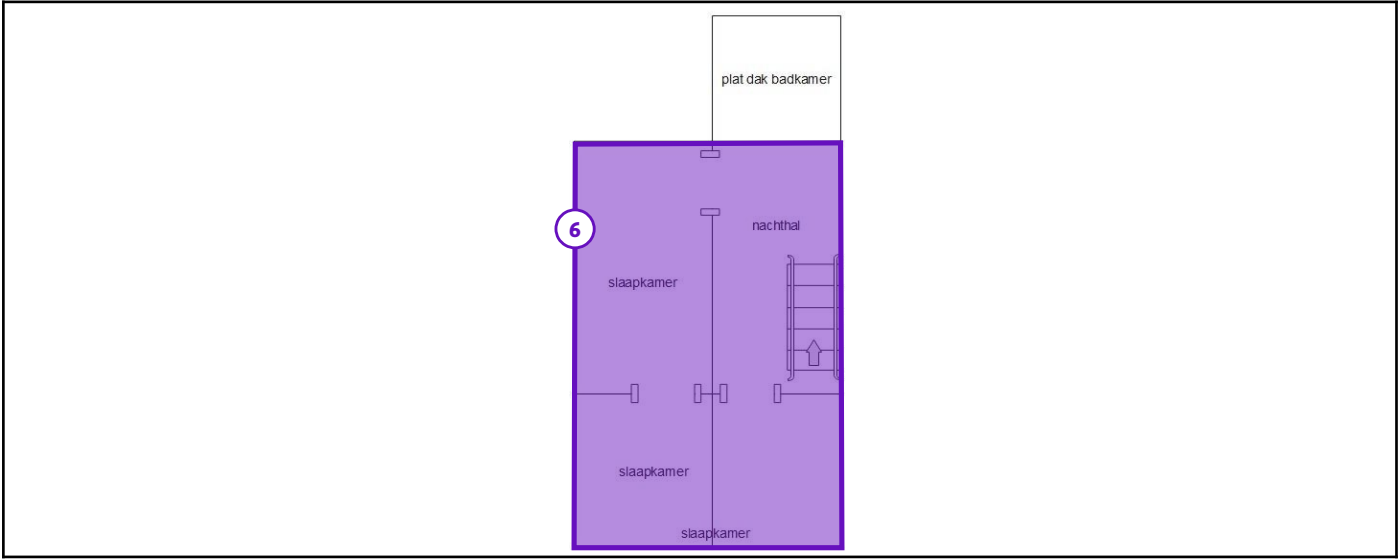
## Plan 1.5: eerste verdieping (plafonds)

| Beschrijving | Type | Actie |
|---|---|---|
| 6. Valse plafonds | Advies | - |
