# Asbestinventarisatetest

Zink 40, 9820 Merelbeke

Attestnummer : 20240205-000301.000

**Niet-asbestveilig**

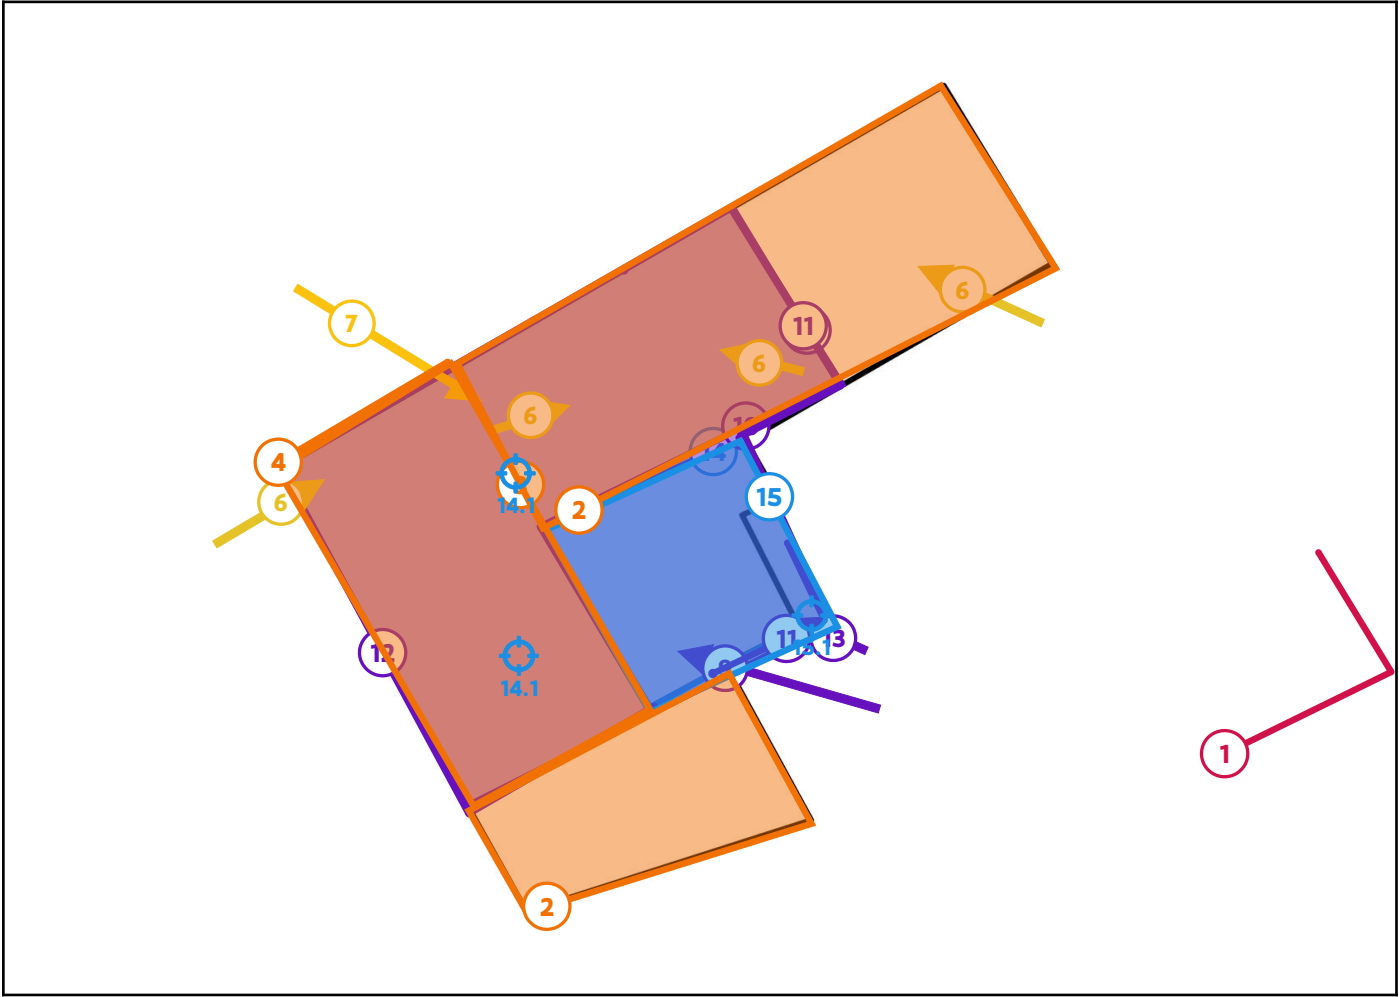
# Plan 1.1: Hoofdgebouw plan

| Beschrijving | Type | Actie |
|---|---|---|
| 1. Golfplaten | Asbestmateriaal | Dringend verwijderen |
| 2. golfplaten | Asbestmateriaal | Verwijderen |
| 3. Hoofddak (leien) | Asbestmateriaal | Verwijderen |

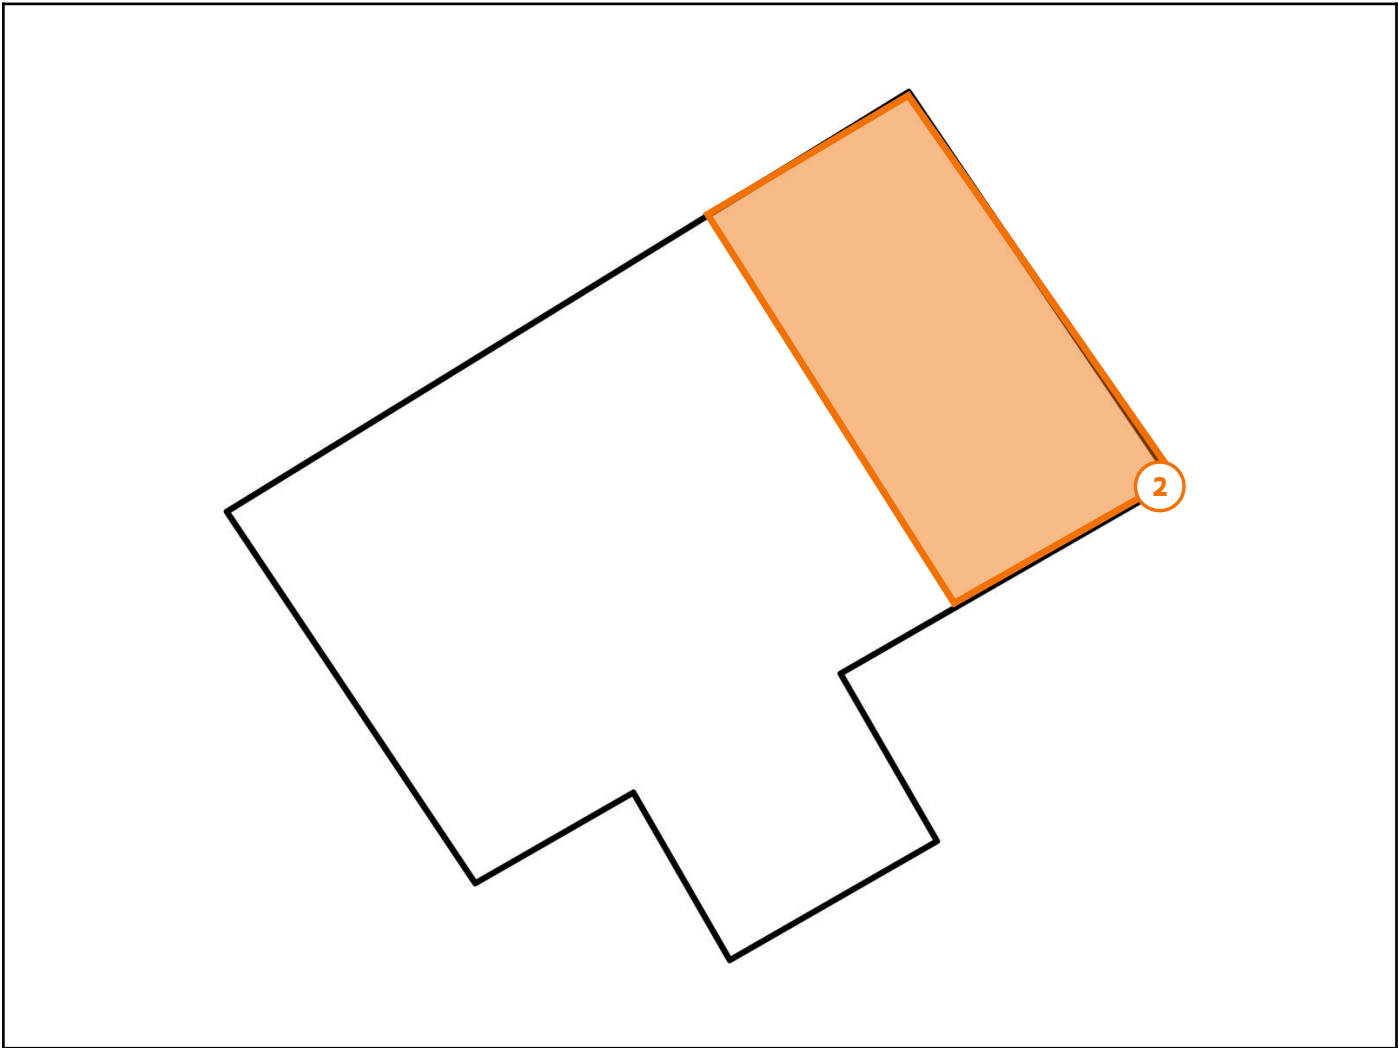
# Plan 2.1: Bijgebouw plan

| Beschrijving | Type | Actie |
|---|---|---|
| 2. golfplaten | Asbestmateriaal | Verwijderen |

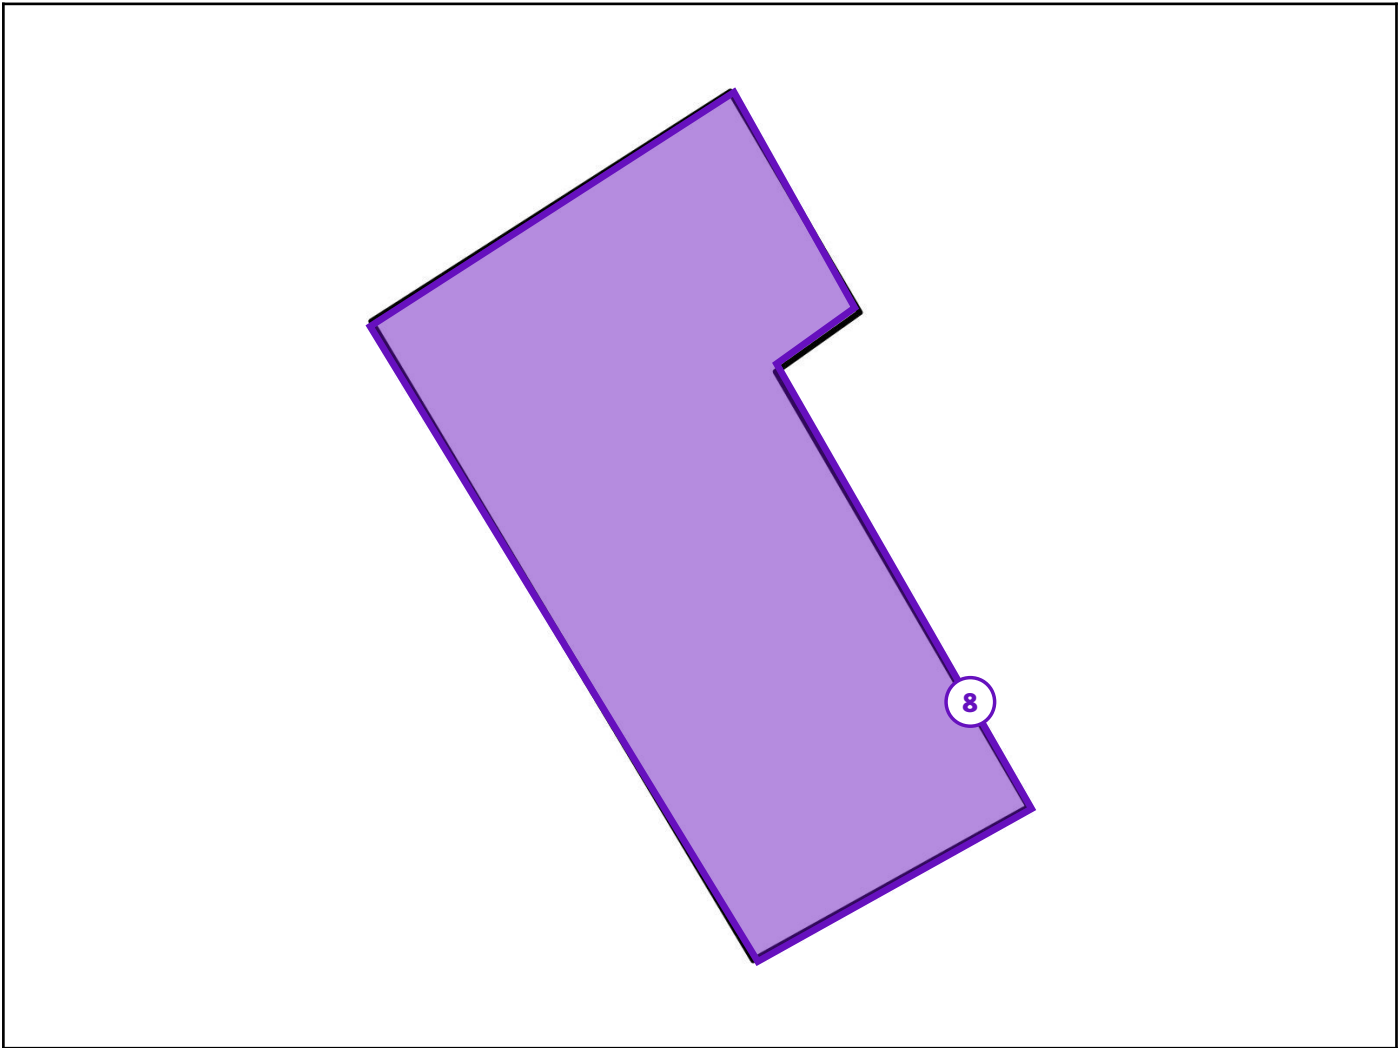
### Plan 3.1: Bijgebouw plan

| Beschrijving | Type | Actie |
|---|---|---|
| 8. metalen dakplaten | Advies | - |

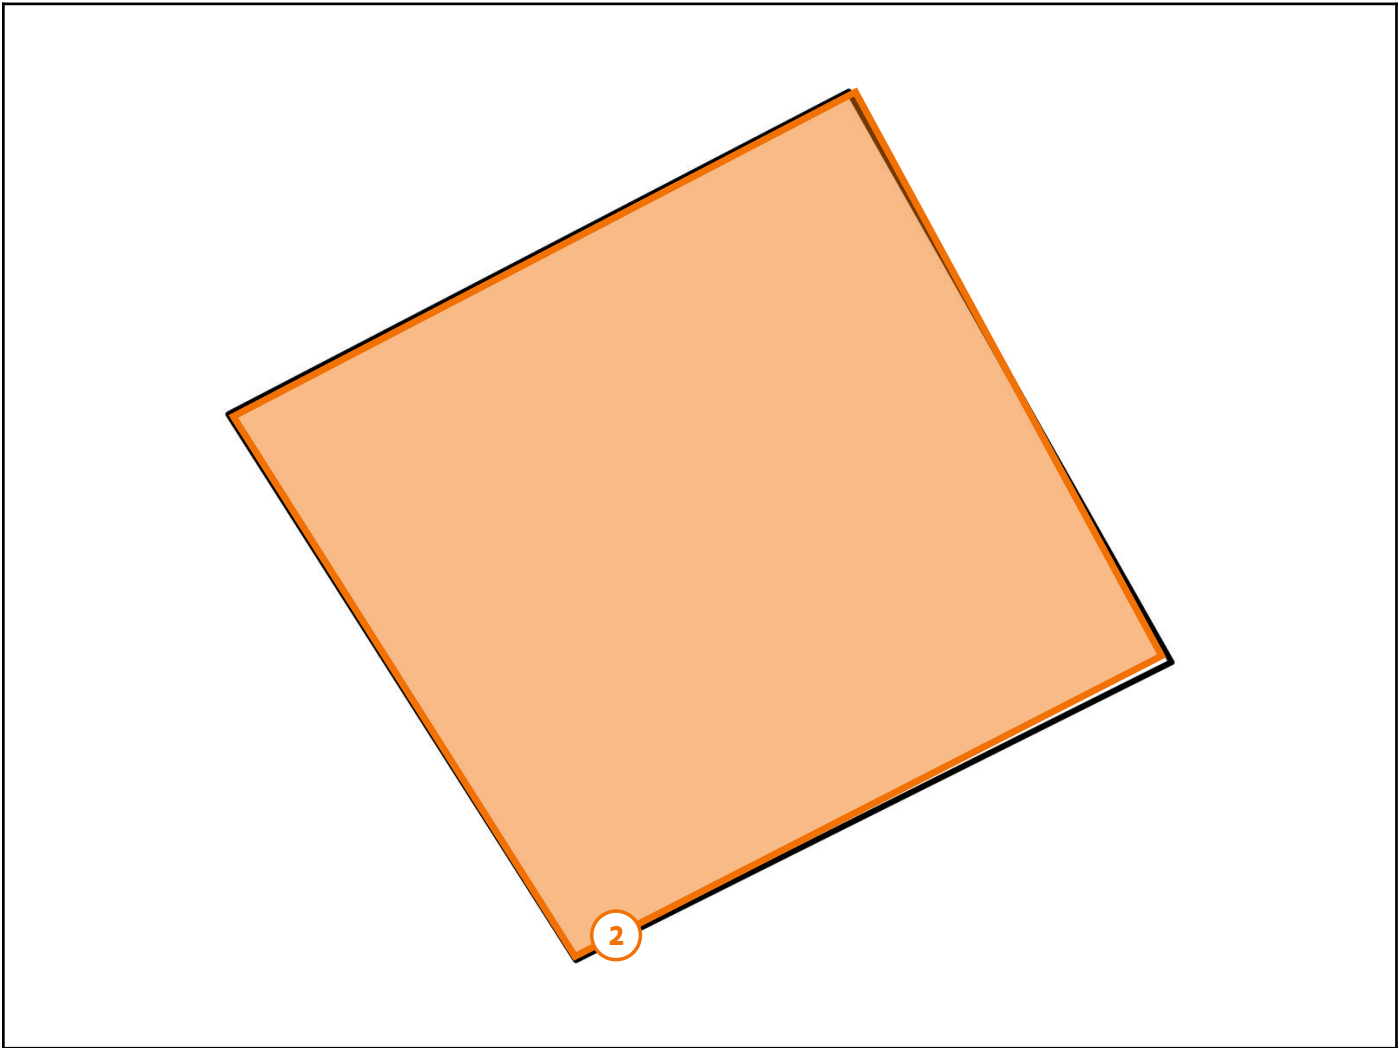
# Plan 5.1: Constructie plan

| Beschrijving | Type | Actie |
|---|---|---|
| 2. golfplaten | Asbestmateriaal | Verwijderen |
