# Asbestinventarisatetest

Galgenbergstraat 31, 3950 Bocholt

Attestnummer : 20250429-000124.001

Uitgegeven op : 29.04.2025

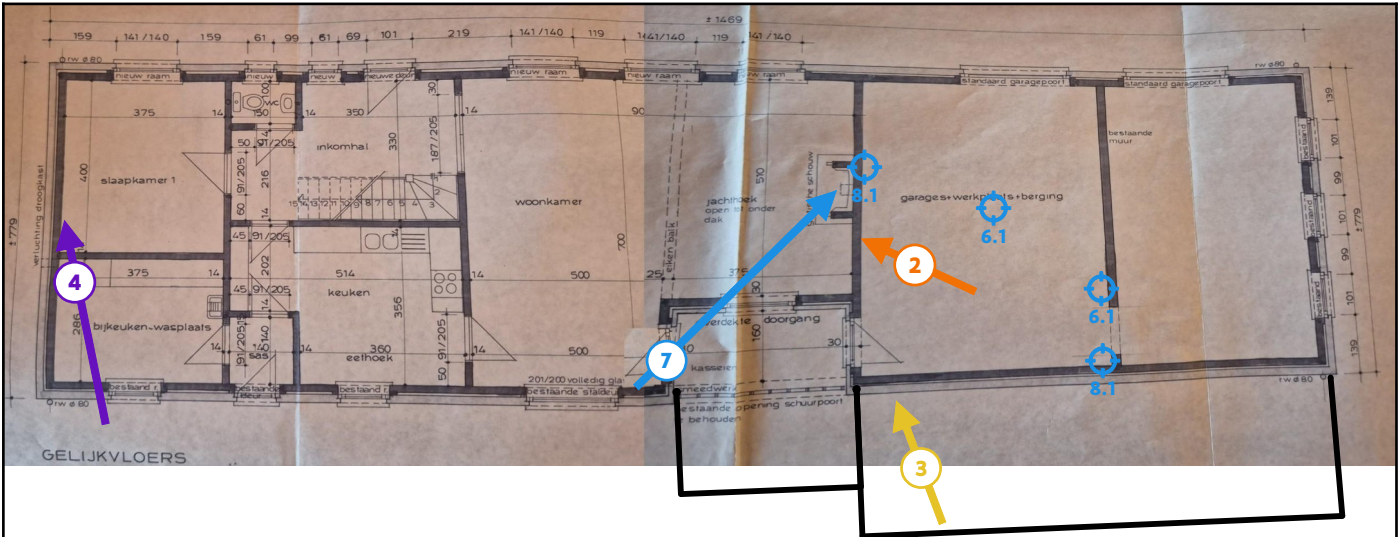
# Plan 1.2: Gelijkvloersplan

Enkele de muren en plafond in de garage zijn bepleisterd, hier en daar is een muur niet bepleisterd.

Overige muren en plafonds zijn bekleed met gyproc.

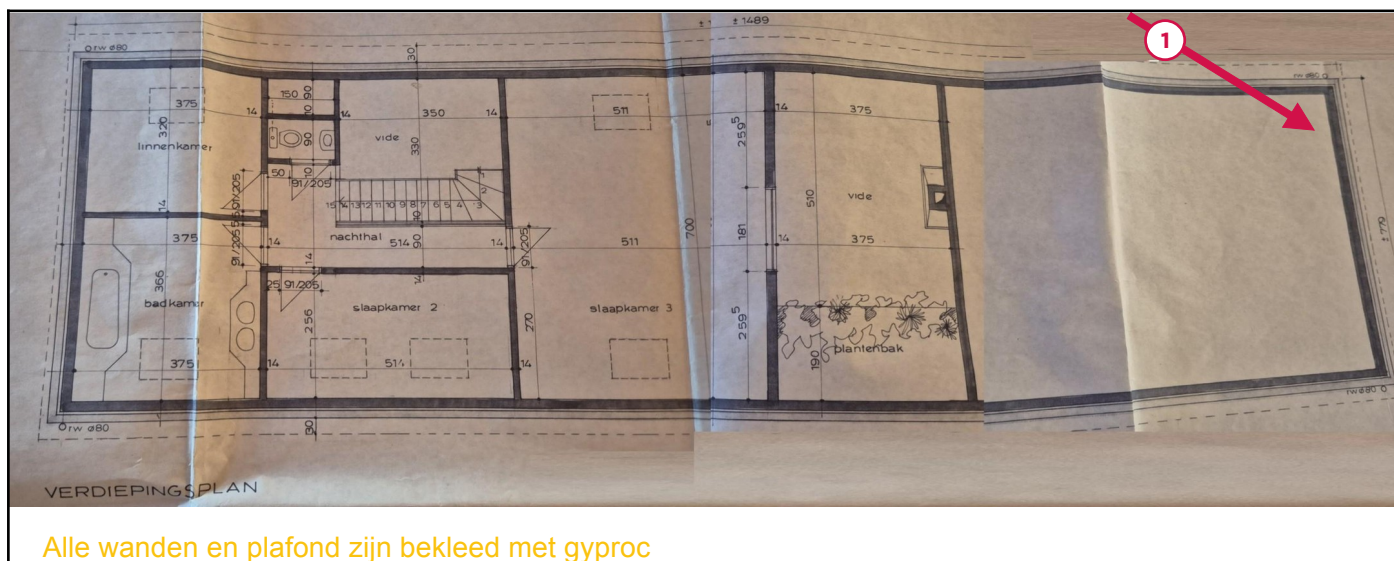
### Plan 1.3: Verdiepingsplan

| Beschrijving | Type | Actie |
|---|---|---|
| 5. Oud pleisterwerk | Beperking | - |
