Asbestinventarisatetest

Kwakkelstraat 29, 2300 Turnhout

Attestnummer : 20240918-000148.000

Niet-asbestveilig

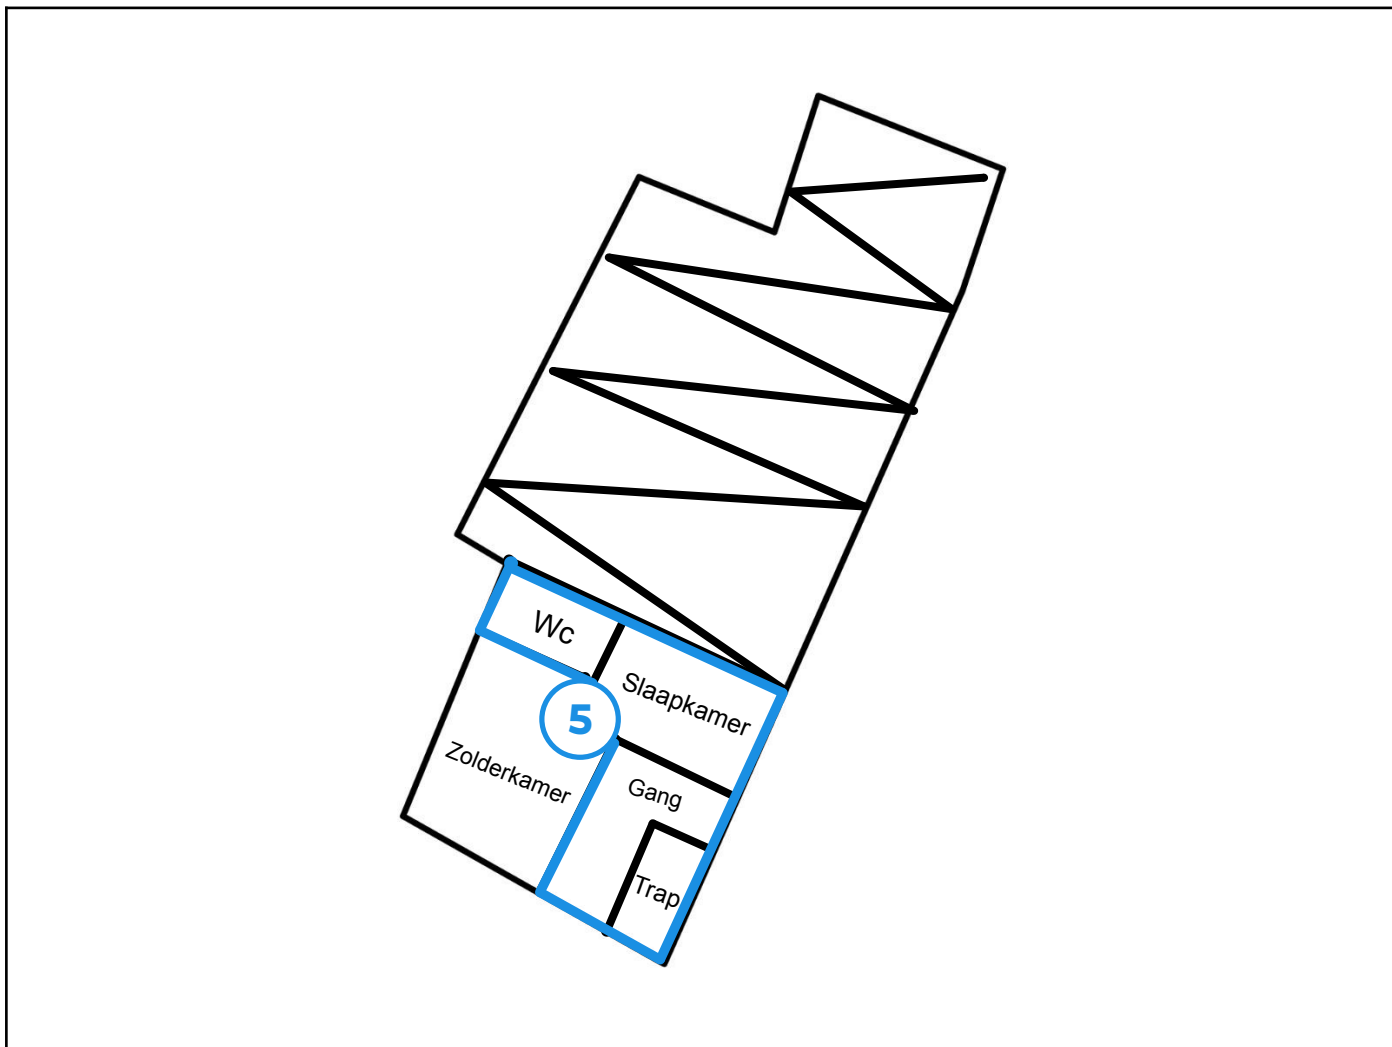
Plan 1.3: Hoofdgebouw plan V+1 Pleisterwerk muren

| Beschrijving | Type | Actie |
|---|---|---|
| 5. Pleisterwerk muren | Geen asbest | - |
