# Asbestinventarisatattest

Westkouter 19, 8800 Roeselare

Attestnummer : 20250304-000526.000

Uitgegeven op : 04.03.2025

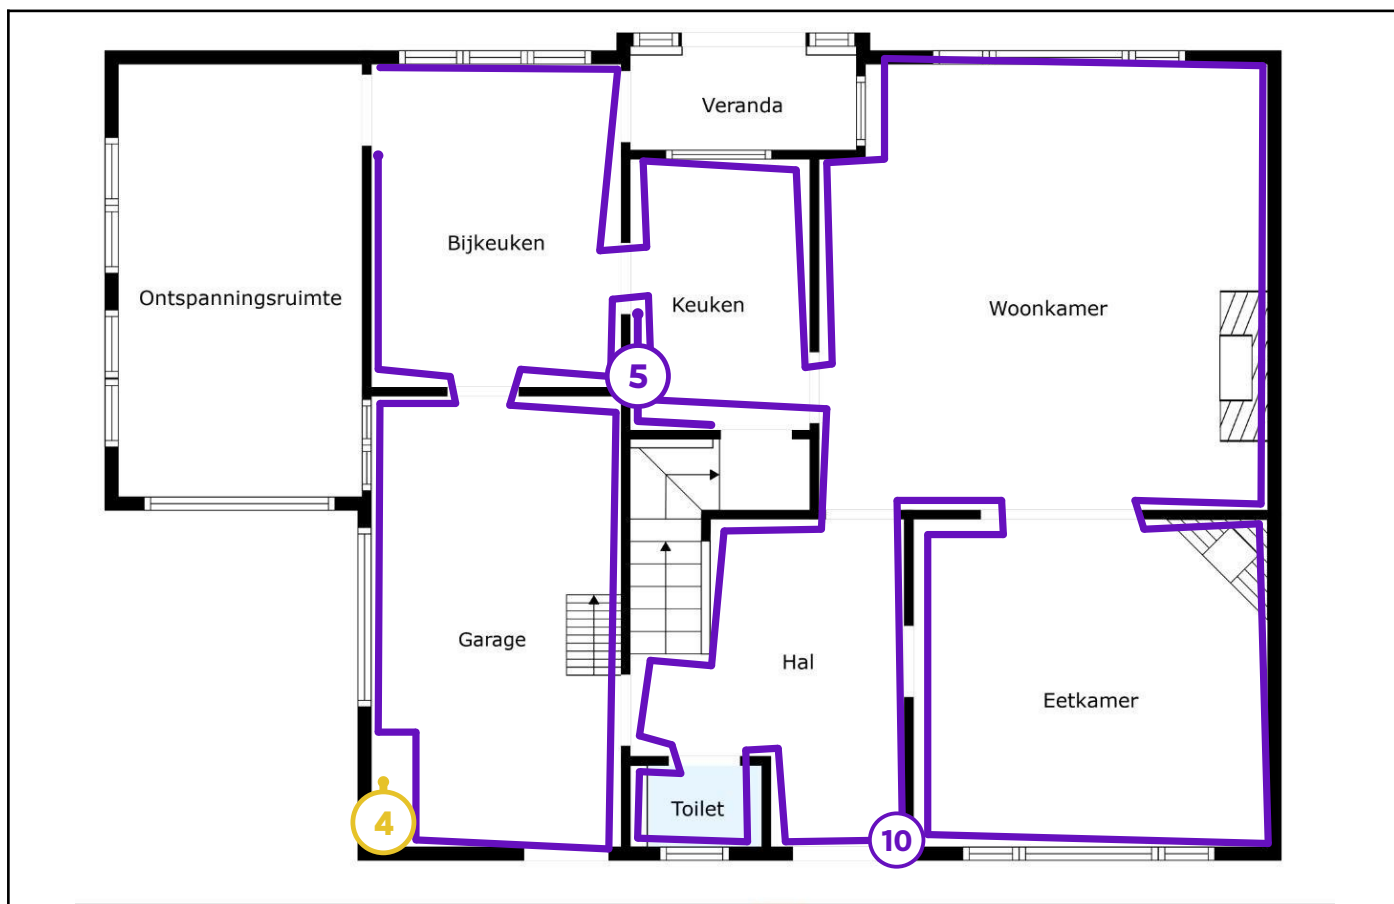
## Plan 1.1: gelijkvloers

| Beschrijving | Type | Actie |
|---|---|---|
| 10. tegellijm vloerplinten | Advies | - |

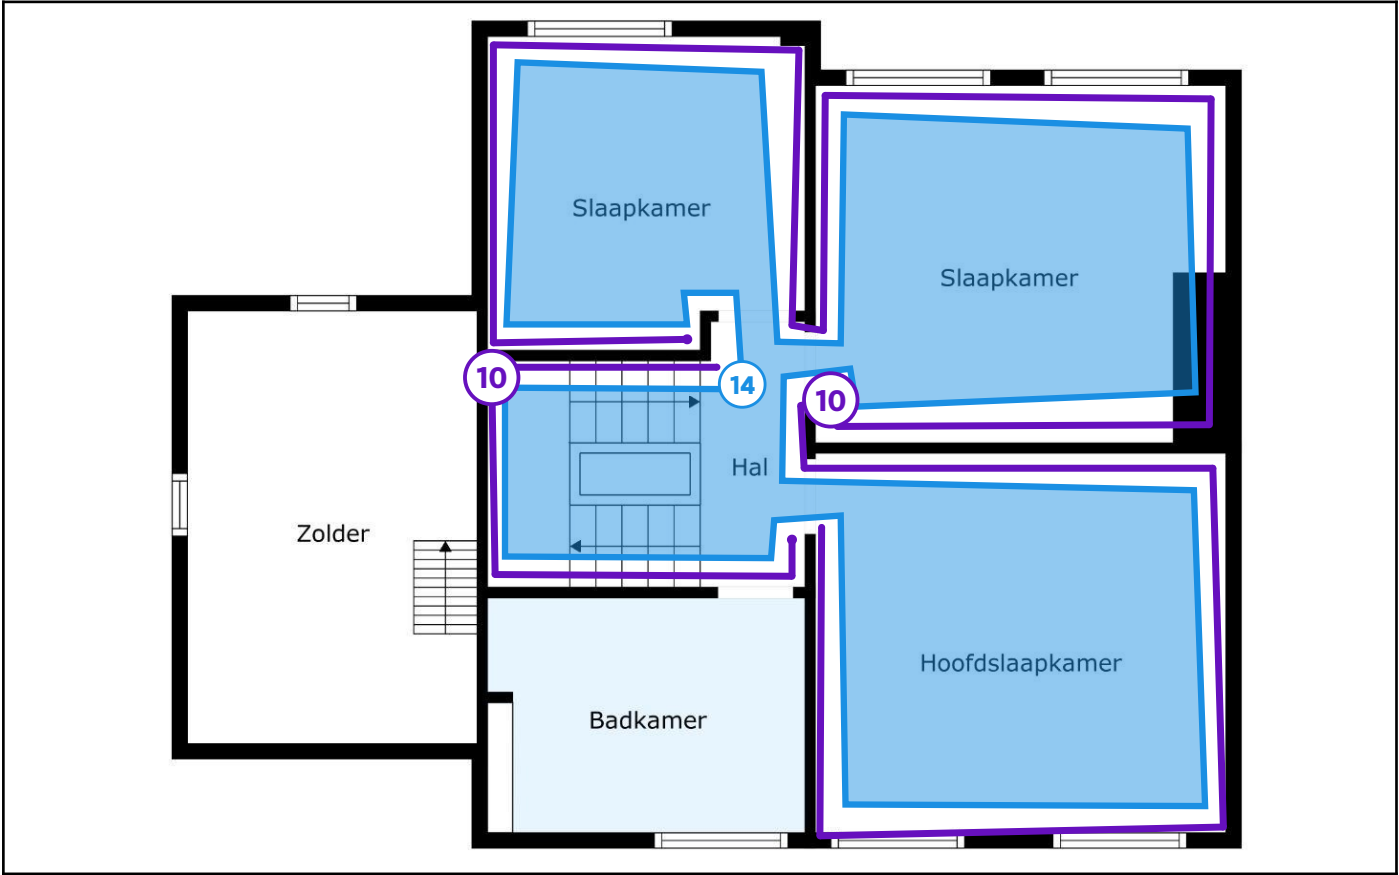
### Plan 1.3: eerste verdiep

| Beschrijving | Type | Actie |
|---|---|---|
| 14. pleisterwerk plafond woning | Geen asbest | - |

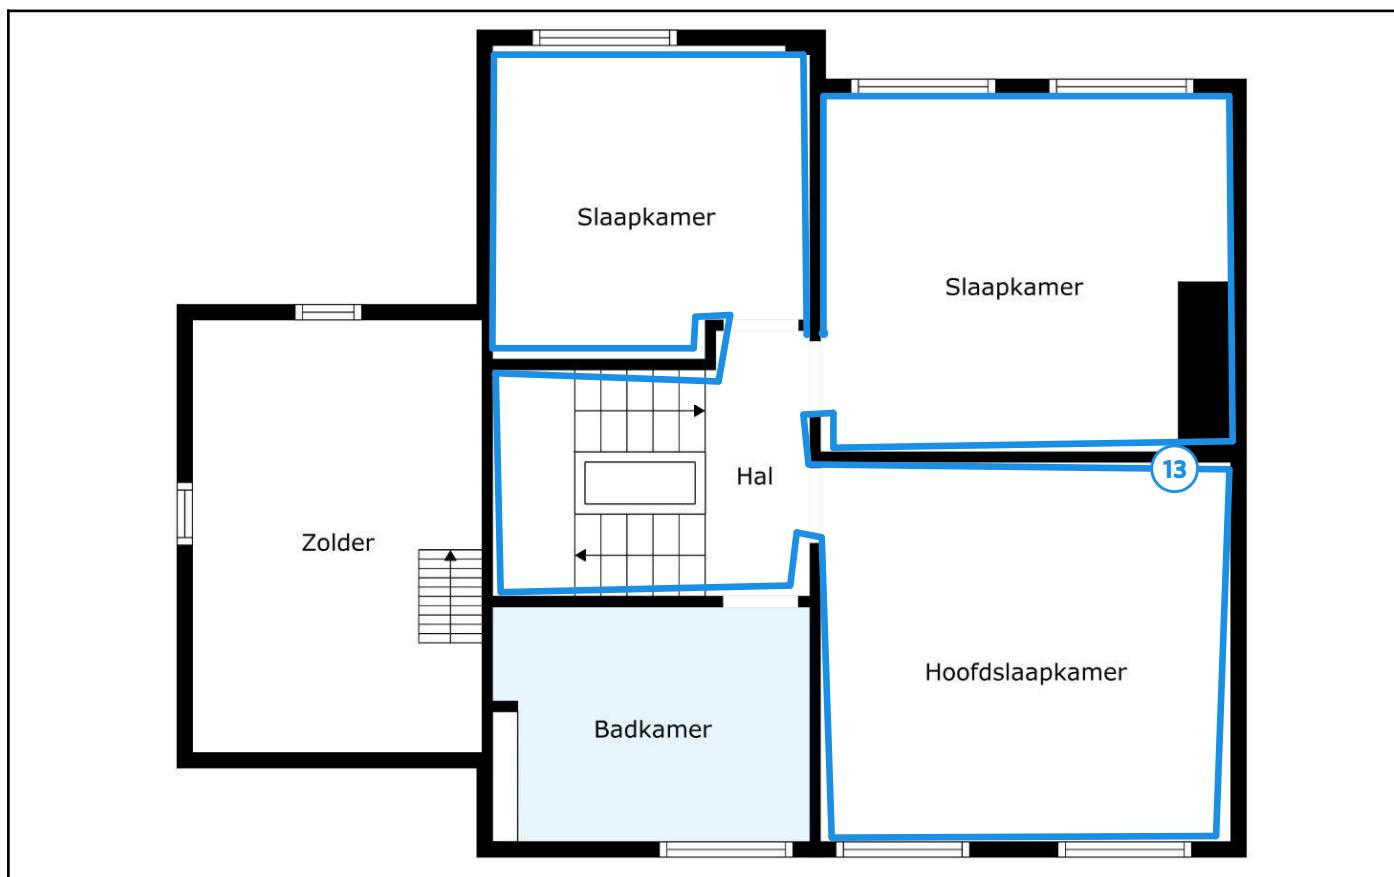
## Plan 1.4: eerste verdiep:pleisterwerk

| Beschrijving | Type | Actie |
|---|---|---|
| 13. pleisterwerk muren woning | Geen asbest | - |

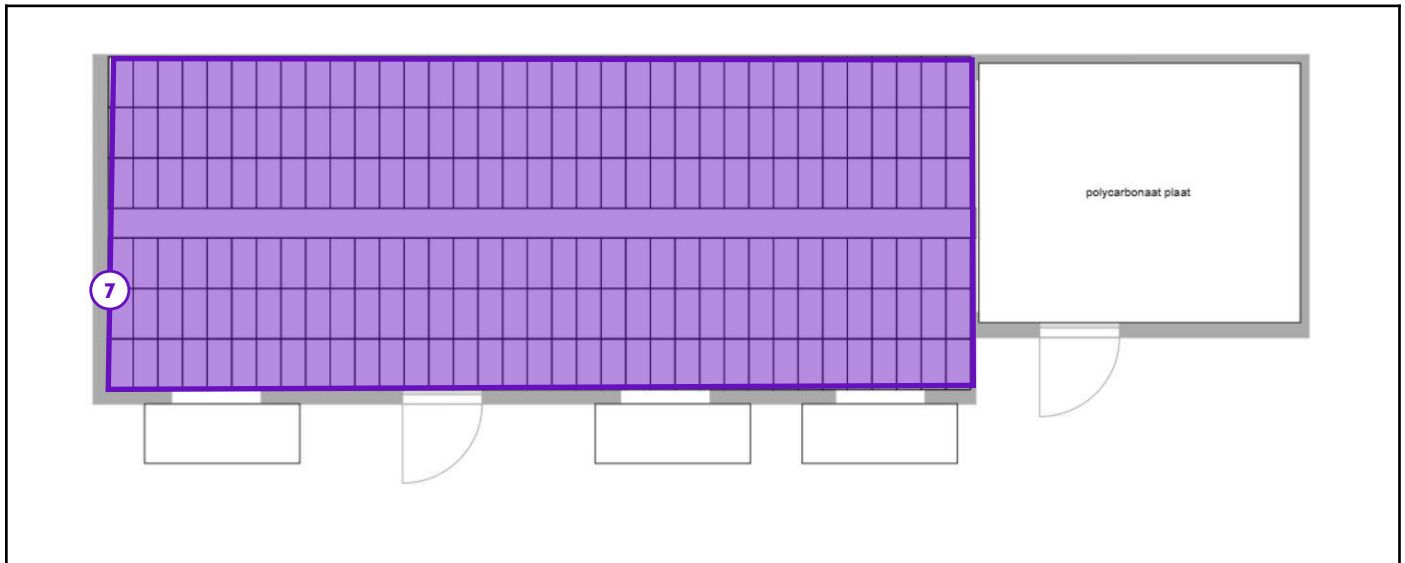
## Plan 2.2: dakplan duivenhok

| Beschrijving | Type | Actie |
|---|---|---|
| 7. onderdak duivenhok | Advies | - |

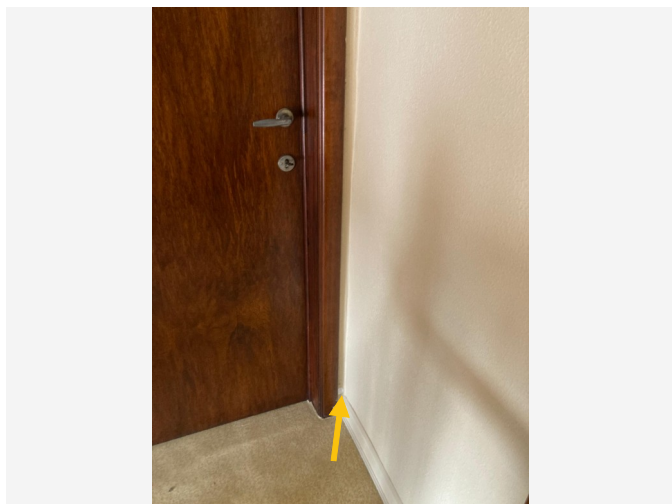
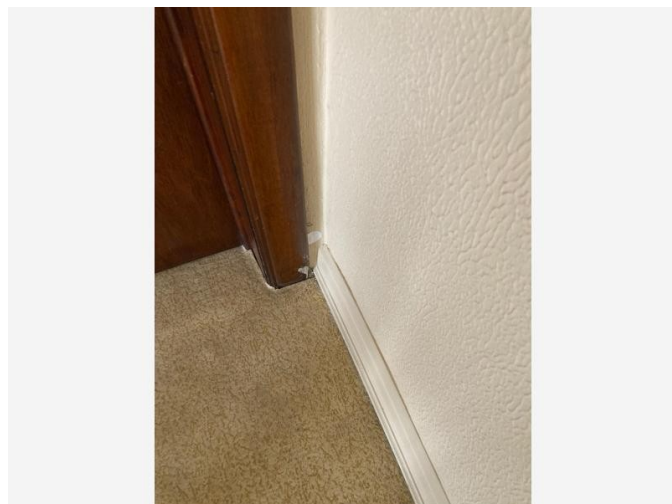
| Opmerking | <p>staalname ; droge ruimte - traphall - natte ruimte --- geen staalname<br/>stookruimte ( geen pleisterwerk)</p> <p>---</p> <p>hoeveelheid bij benadering</p> <p>---</p> <p>niet aangeduide zones op de plannen : aanwezigheid van stijlwallen -<br/>gyproc- wandbekleding-... waardoor er geen pleisterwerk kan<br/>vastgesteld worden en/of staalname gebeuren</p> |

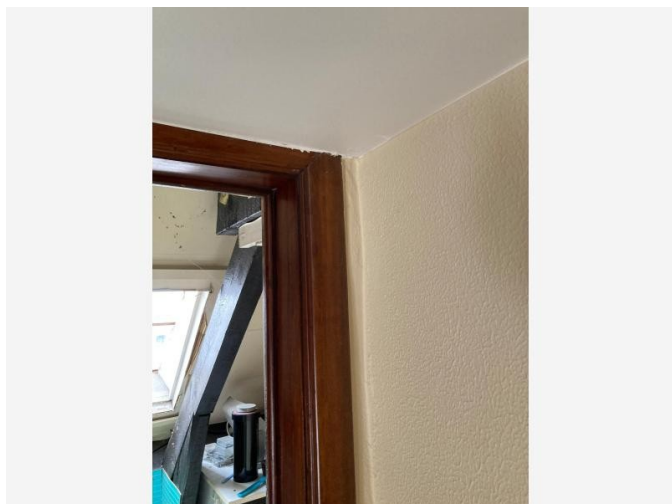
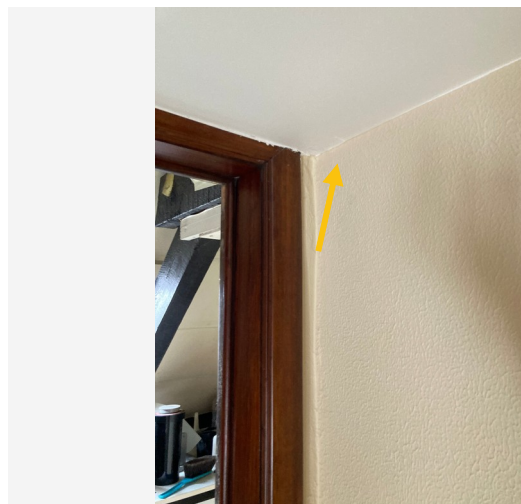
| Opmerking | <p>staalname : droge ruimte - traphall - natte ruimte : geen staalname : stooklokaal ( geen pleisterwerk )</p> <p>---</p> <p>hoeveelheid bij benadering</p> <p>---</p> <p>niet aangeduide zones op plannen aanwezigheid van vals plafond (gyproc) - geen pleisterwerk - intacte plafondbekleding-... waardoor er geen pleisterwerk vastgesteld kan worden en/of staalname kon gebeuren</p> |
