# Asbestinventarisatetest

Ternesselei 37, 2160 Wommelgem

Attestnummer : **20250106-000010.000**

**Asbestveilig** (maar mogelijk niet asbestvrij)

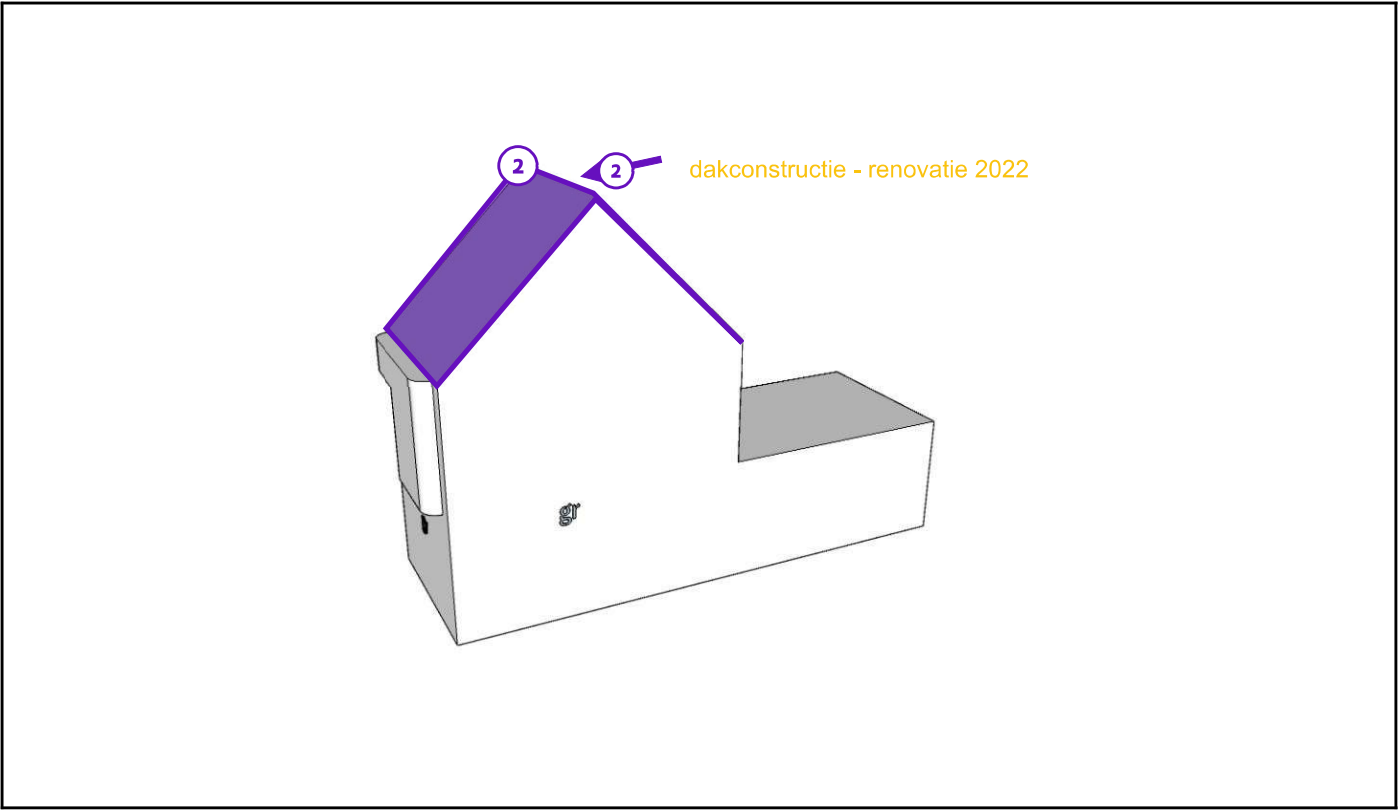
## Plan 1.7: zijaanzicht woning - dakconstructie

| Beschrijving | Type | Actie |
|---|---|---|
| 2. Dakconstructie - renovatie 2022 | Advies | - |

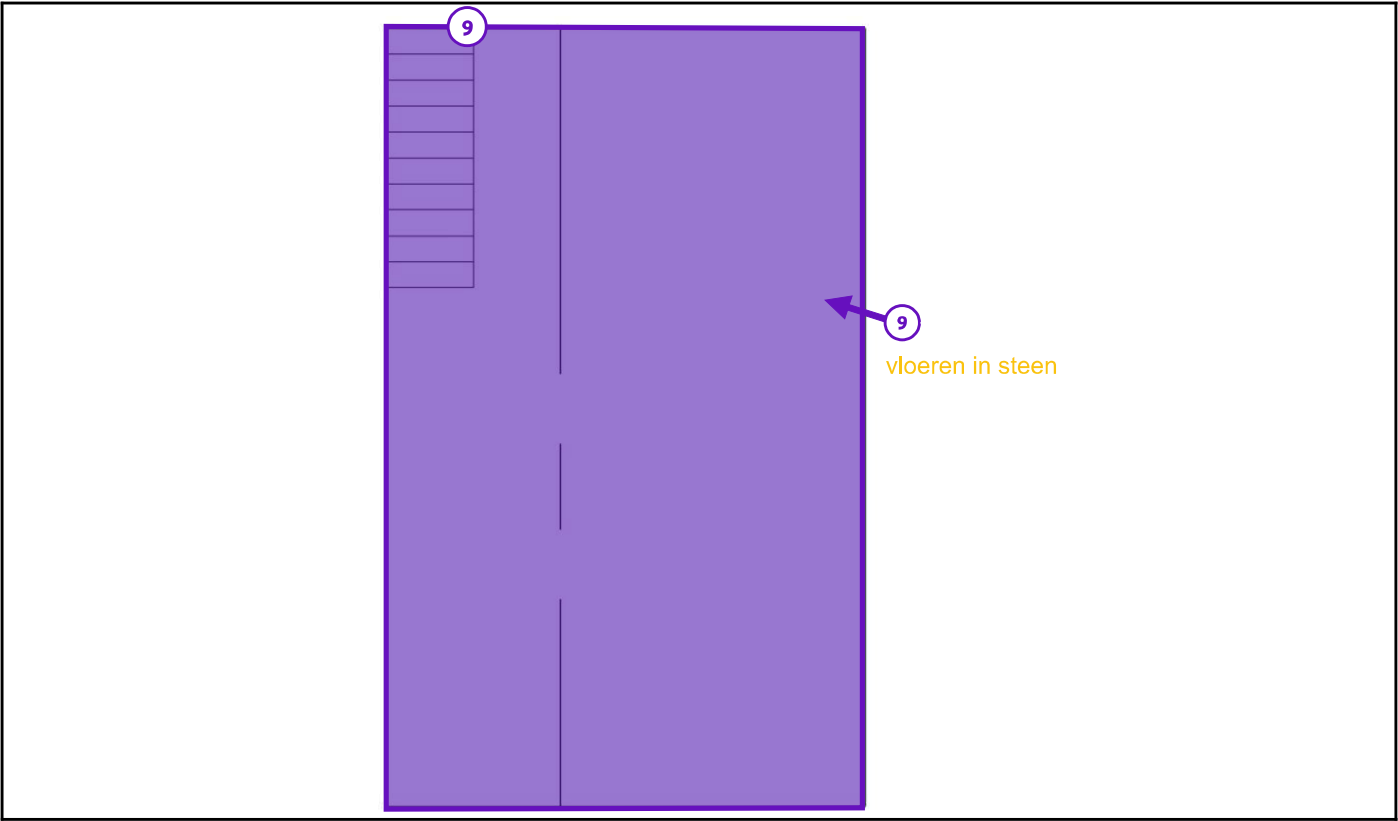
# Plan 1.9: schets kelder - vloeren

| Beschrijving | Type | Actie |
|---|---|---|
| 9. Stenen vloeren | Advies | - |

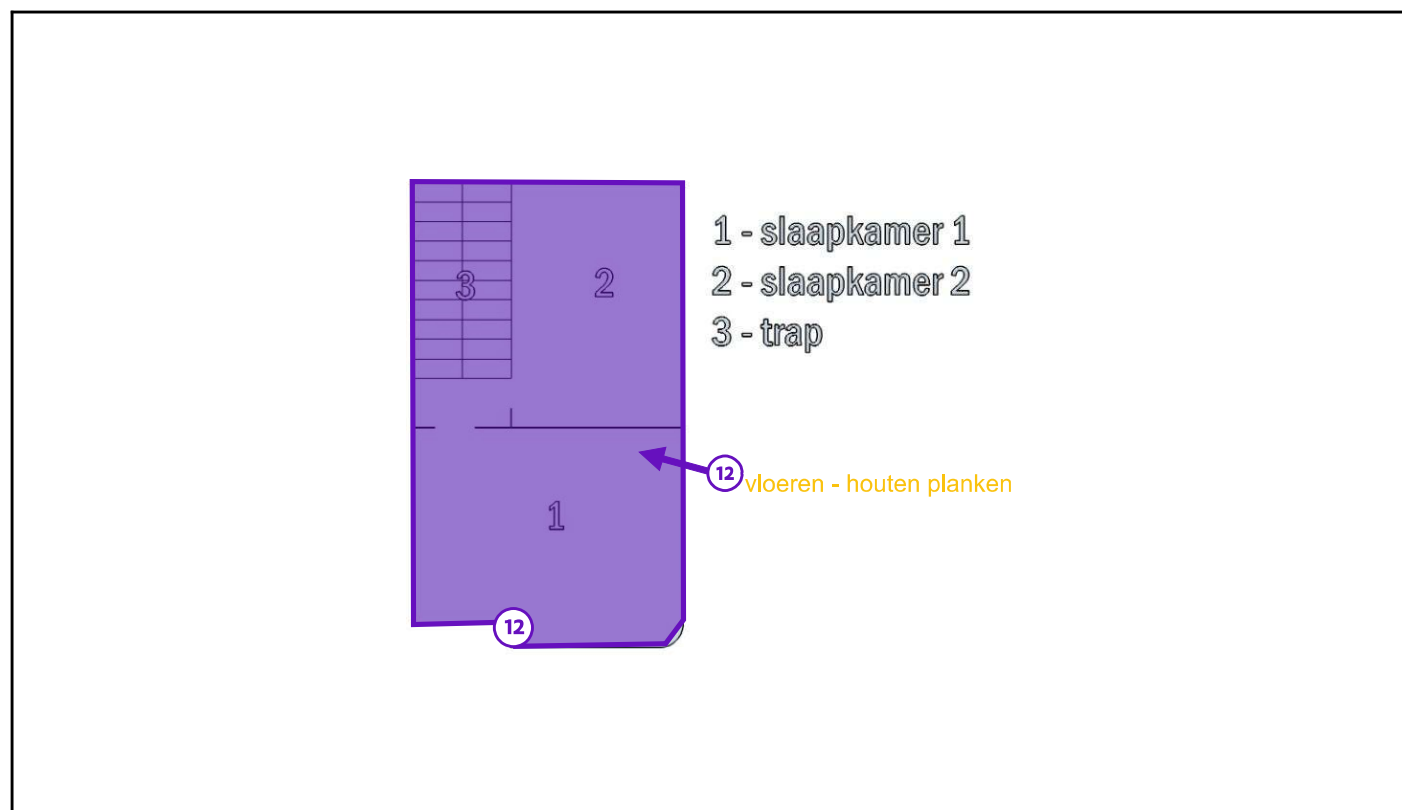
## Plan 1.10: schets verd. 1 - vloeren

| Beschrijving | Type | Actie |
|---|---|---|
| 12. Vloeren in hout | Advies | - |

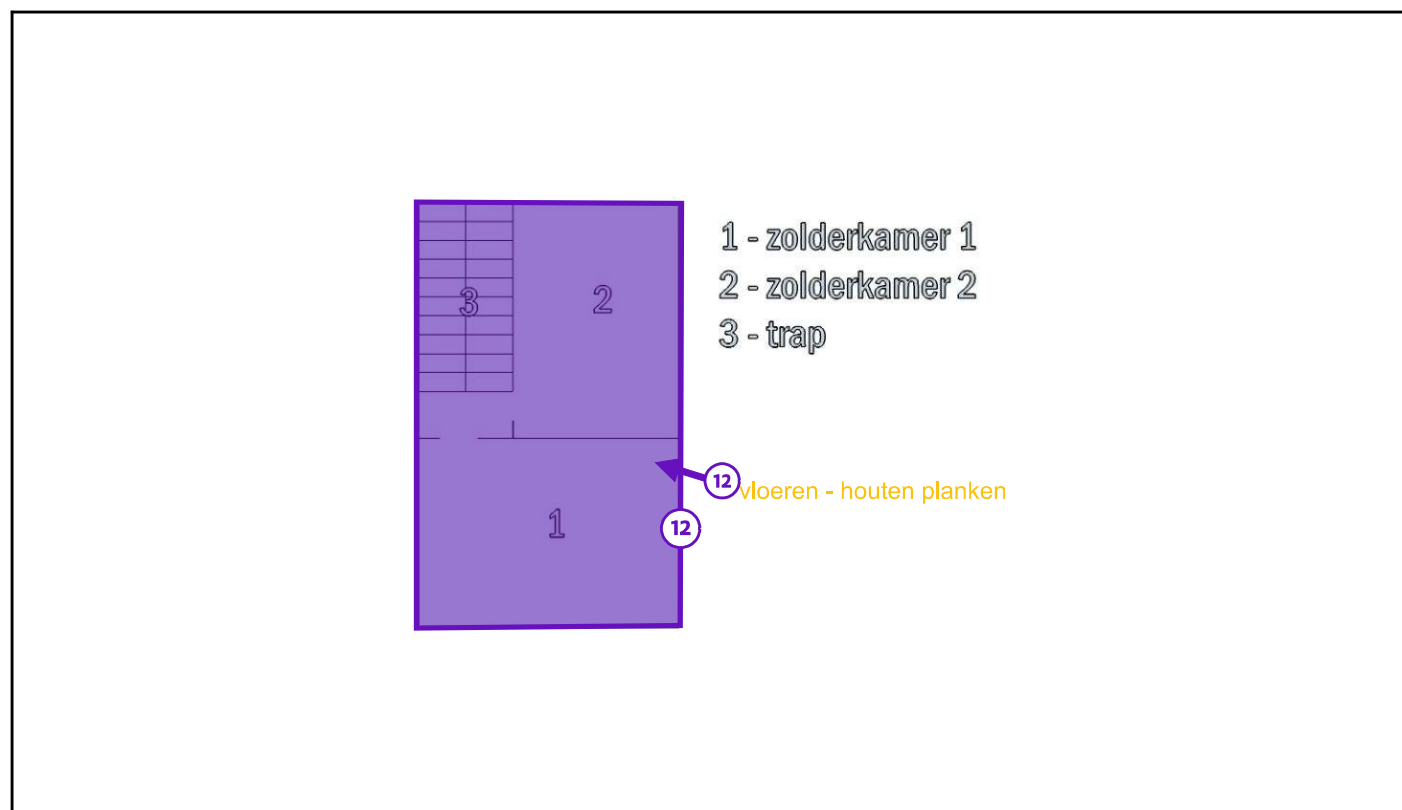
## Plan 1.11: schets verd.2 - vloeren

| Beschrijving | Type | Actie |
|---|---|---|
| 12. Vloeren in hout | Advies | - |

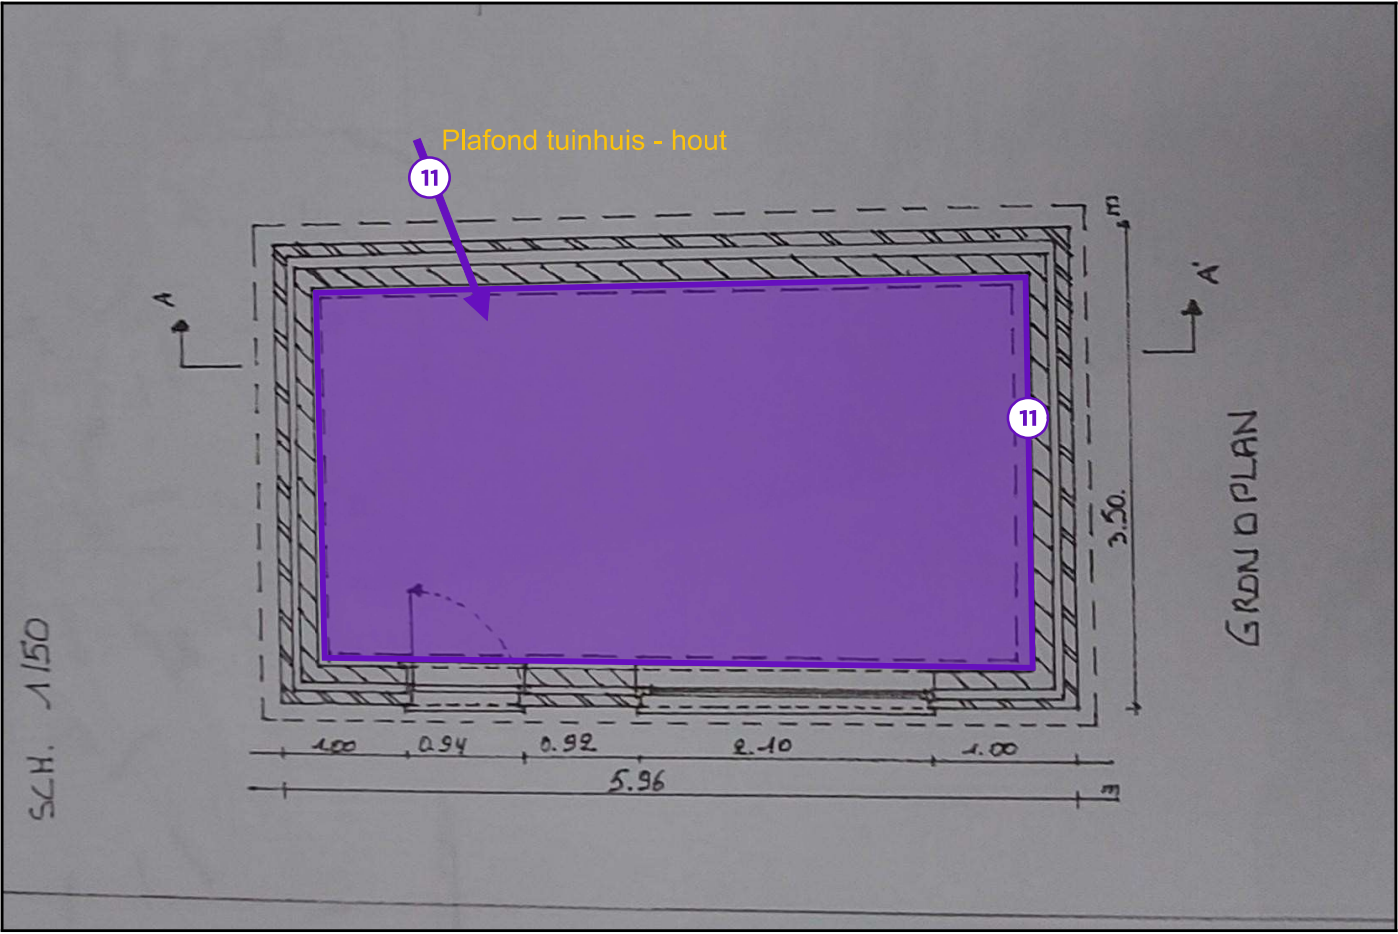
## Plan 2.2: Plan tuinhuis - houtenplafond

| Beschrijving | Type | Actie |
|---|---|---|
| 11. Tuinhuis - plafond - hout | Advies | - |

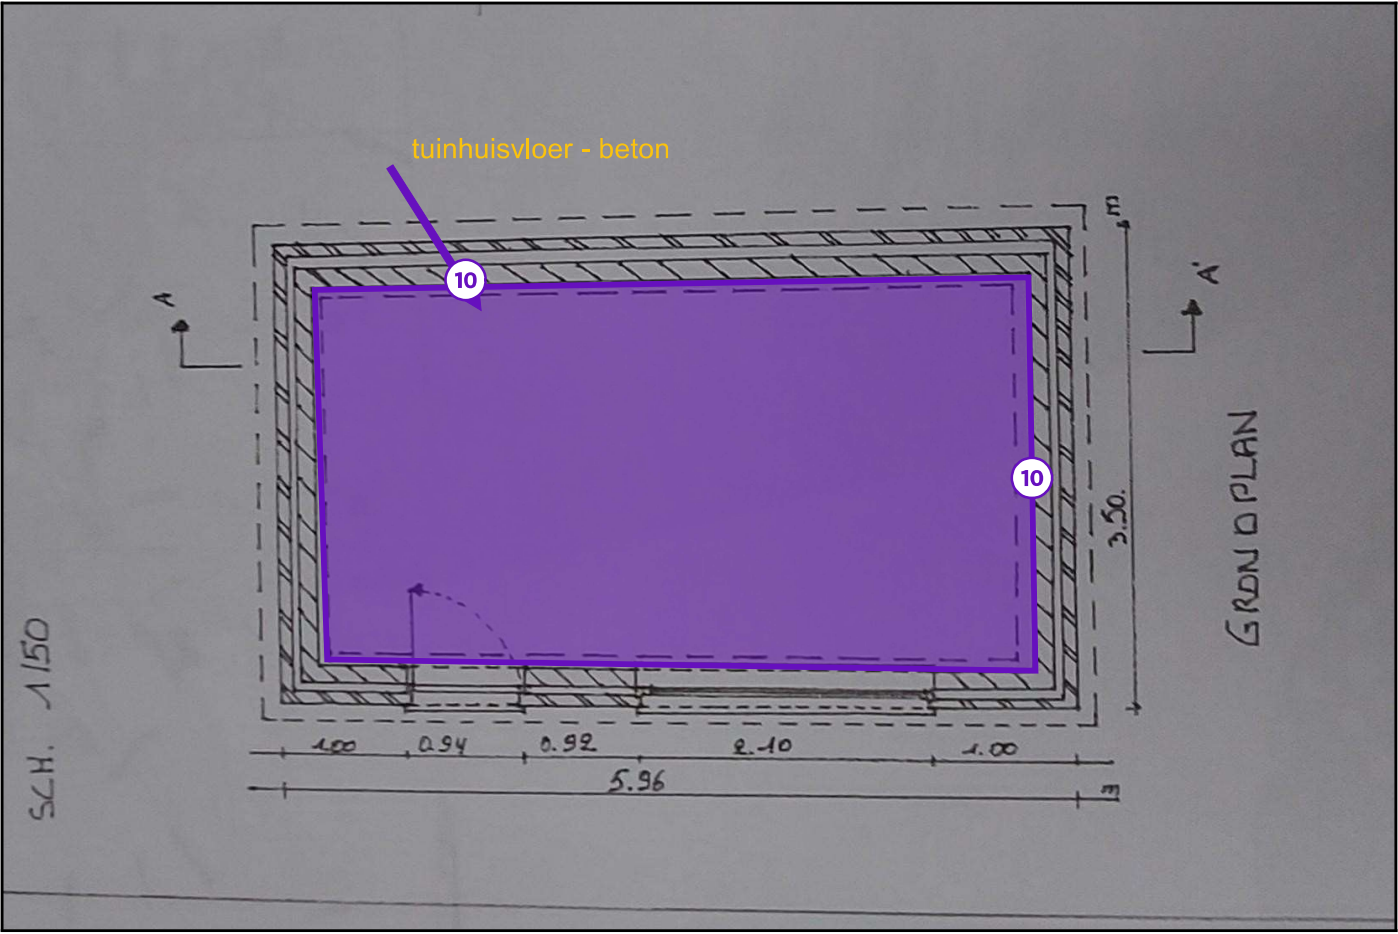
## Plan 2.3: Plan tuinhuis - betonvloer

| Beschrijving | Type | Actie |
|---|---|---|
| 10. Tuinhuis - vloer - beton | Advies | - |
