# Asbestinventarisat attest

Sint-Amandsesteenweg 74, 2880 Bornem

Attestnummer : 20250403-000022.001

Uitgegeven op : 01.05.2025

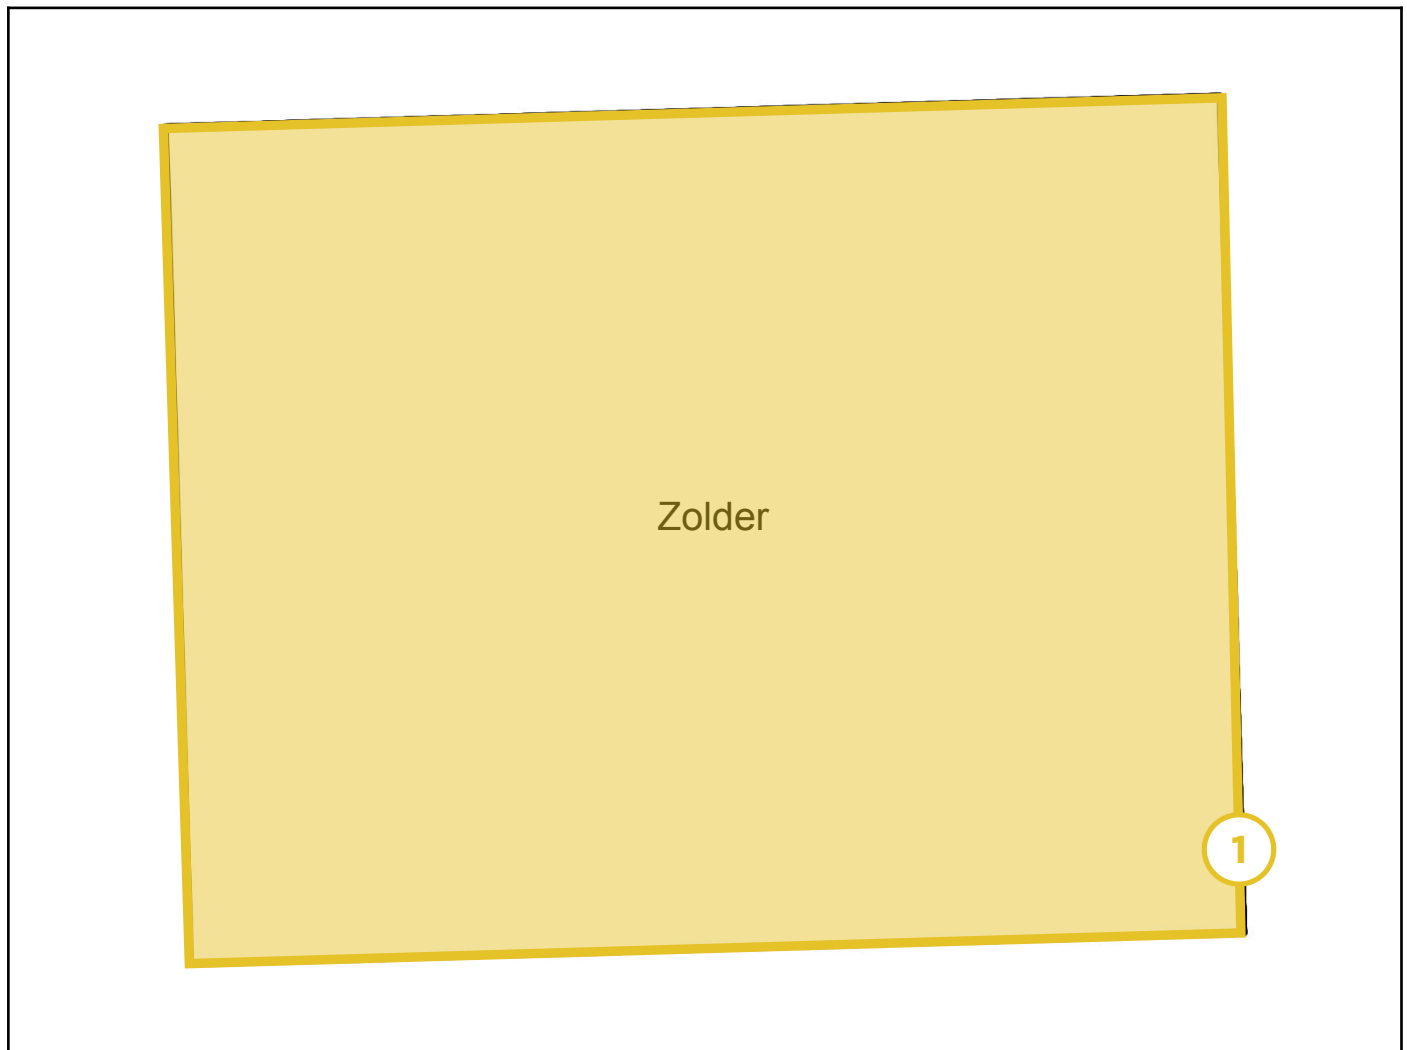
## Plan 1.11: Niveau +2 - onderdak/menuiserite

| Beschrijving | Type | Actie |
|---|---|---|
| 1. onderdak - menuiserite | Asbestmateriaal | Zorgvuldig beheren |

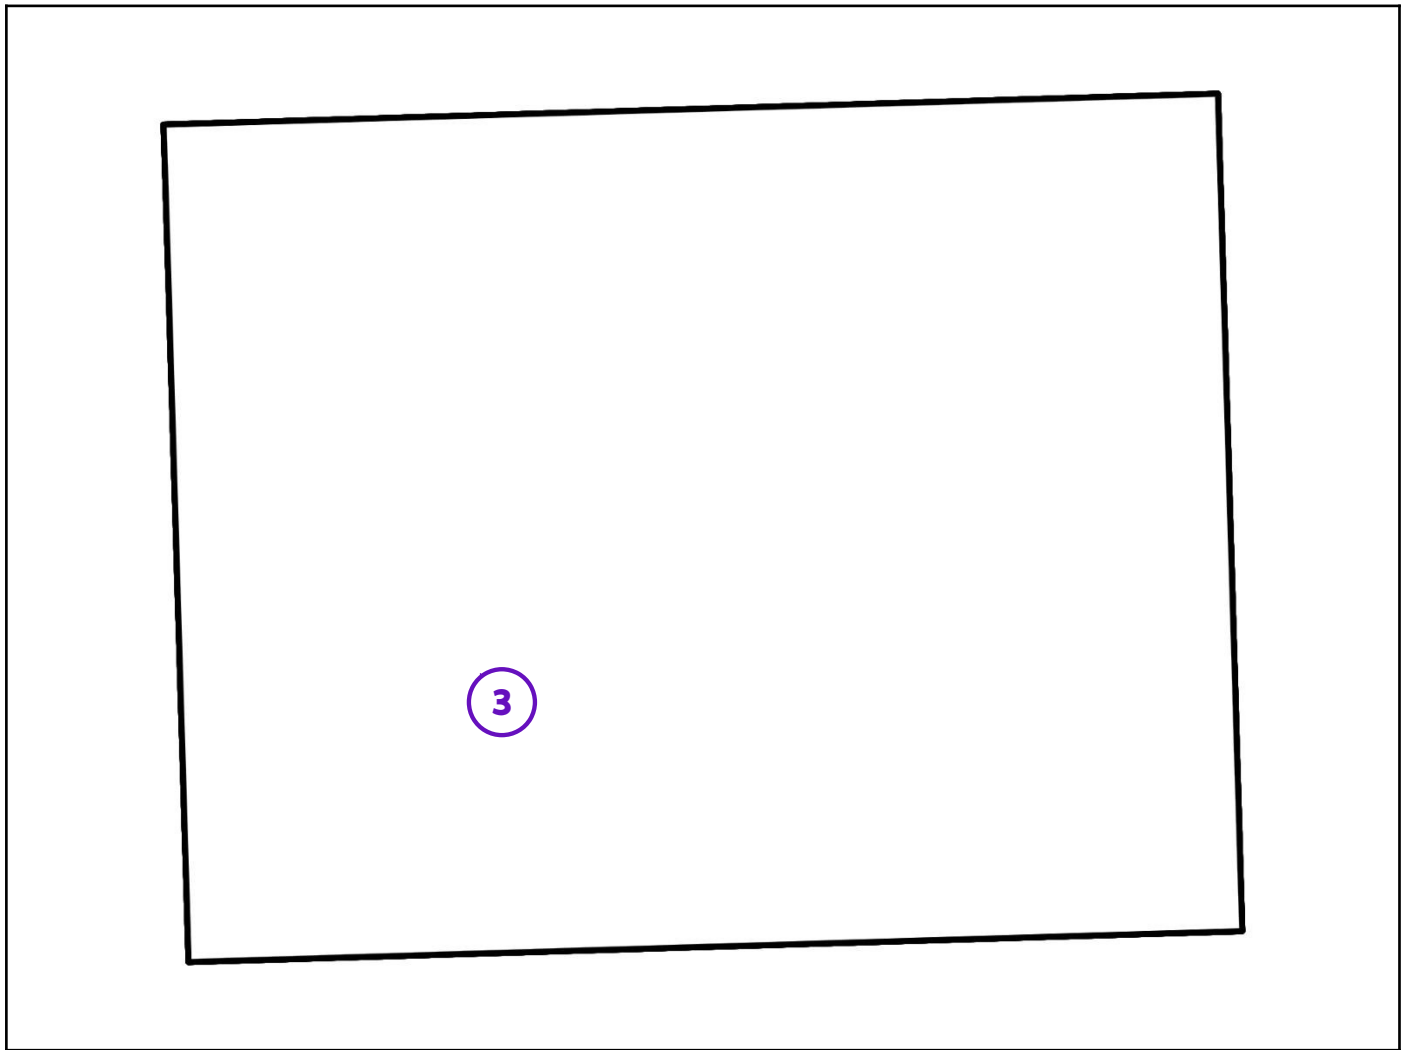
## Plan 1.12: Dak - schoorsteen/schouw

| Beschrijving | Type | Actie |
|---|---|---|
| 3. schoorsteen - schouw | Beperking | - |

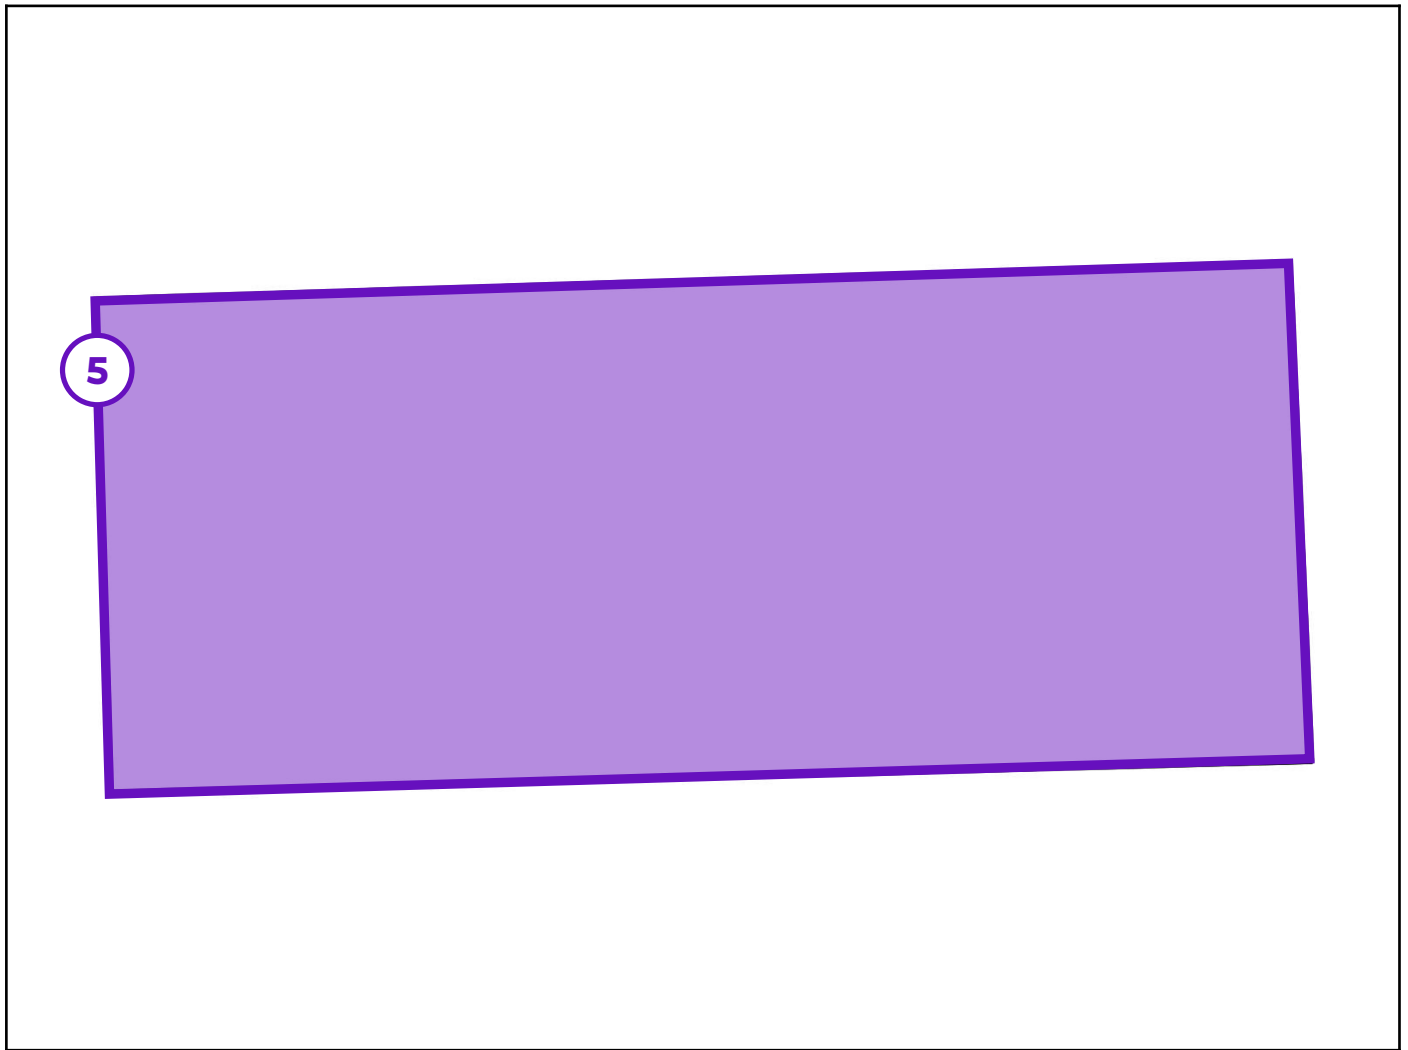
## Plan 2.3: Garage - dak

| Beschrijving | Type | Actie |
|---|---|---|
| 5. plat dak - rhepanol | Advies | - |

Bij het onderzoek werd uitsluitend de bovenste laag van de dakbedekking (rhepanol/EPDM) geïnspecteerd. Eventuele onderliggende (isolerende) lagen zijn niet onderzocht om het risico op lekschade te vermijden. Verder onderzoek behoort toe tot een destructief onderzoek.
