# Asbestinventarisatetest

Poelkveldstraat 58, 1760 Roosdaal

Attestnummer : 20230928-000385.000

**Niet-asbestveilig**

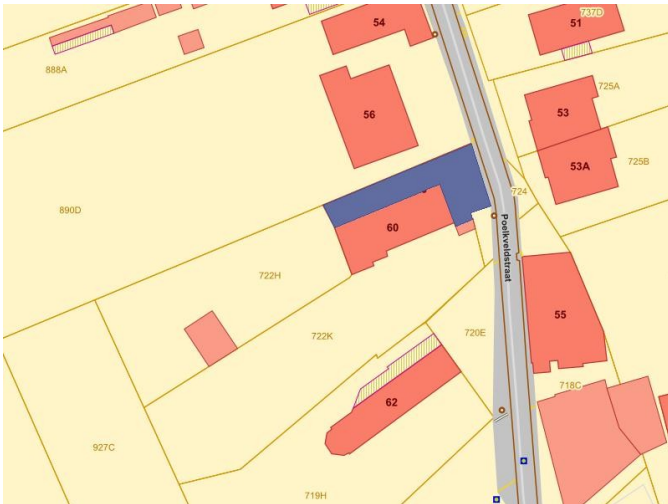
## Zone 1: Hoofdgebouw

- 3 Asbestmaterialen**
- 0 Beperkingen
- 0 Uitsluitingen
- 0 Roerende goederen
- 0 Puin, steenslag, (water)bodem
- 0 Adviezen
- 1 Geen asbest**

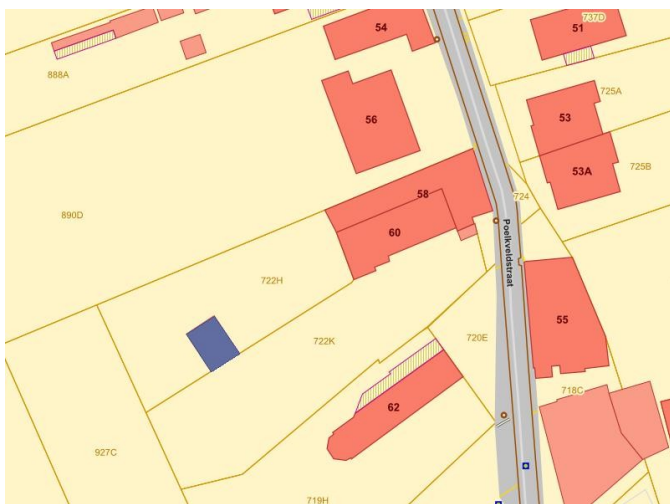
## Zone 4: Garages

- 1 **Asbestmateriaal**
- 0 Beperking
- 0 Uitsluiting
- 0 Roerend goed
- 0 Puin, steenslag, (water)bodem
- 0 Advies
- 0 Geen asbest
