# Asbestinventarisatetest

Vissegatstraat 87, 3071 Kortenberg

Attestnummer : 20240928-000082.000

Uitgegeven op : 28.09.2024

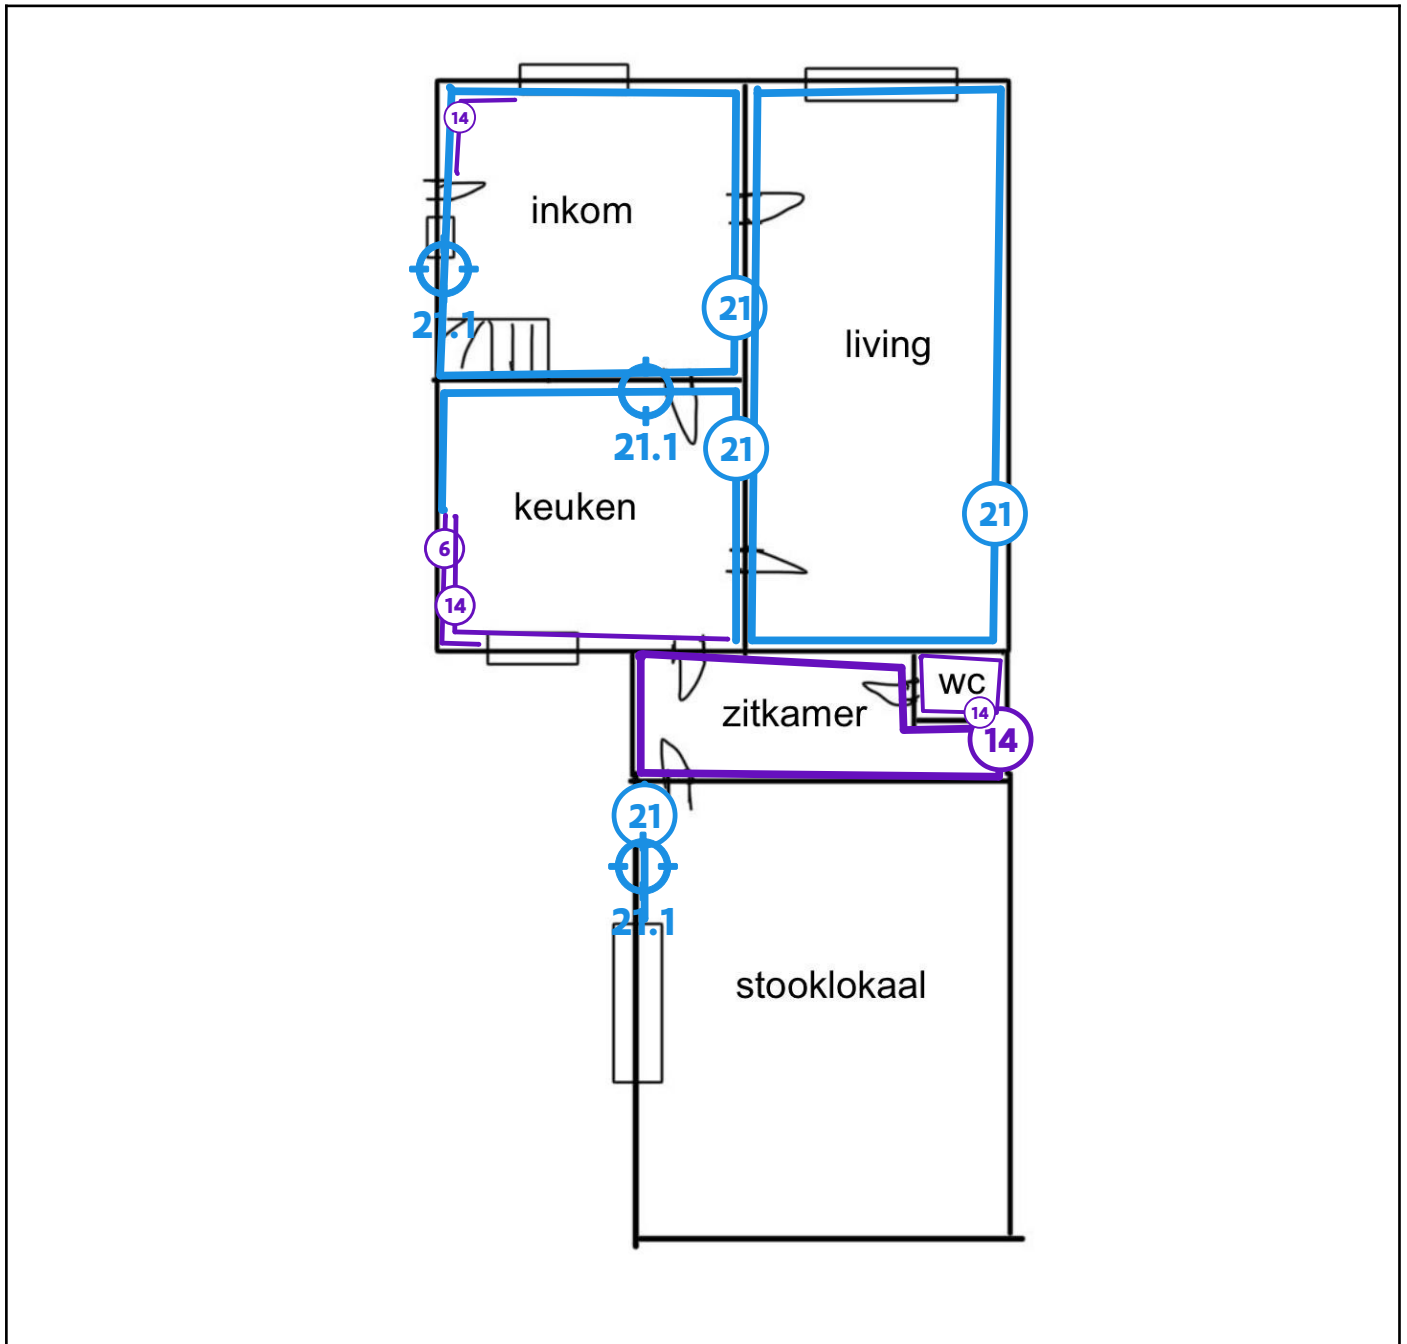
# Plan 1.1: Gelijkvloers

Beschrijving	Type	Actie
6. Tegellijn achter wandtegels & plinten	Advies	-
14. Valse wand - Hout	Advies	-
21. Pleisterwerk wanden	Geen asbest	-

21.1 Code: M01	Mengmonster	-
----------------	-------------	---

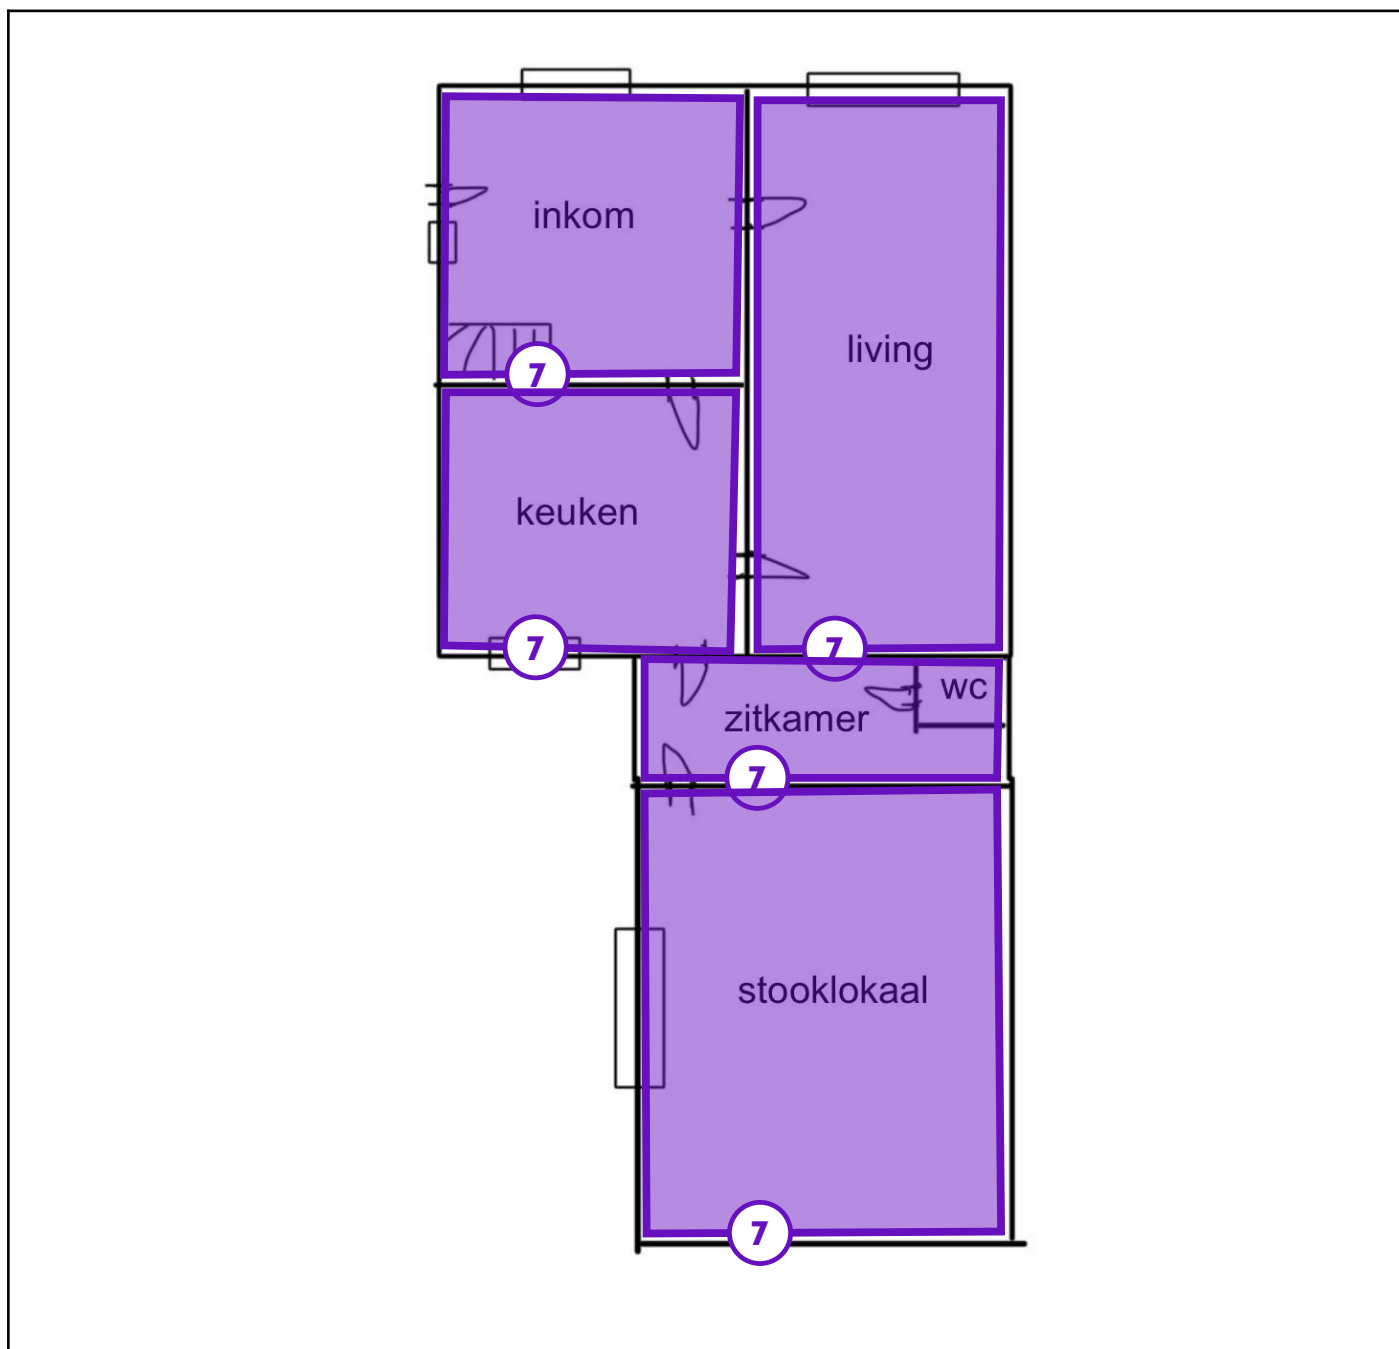
## Plan 1.2: Gelijkvloers

Beschrijving	Type	Actie
7. Plafondafwerking in hout	Advies	-

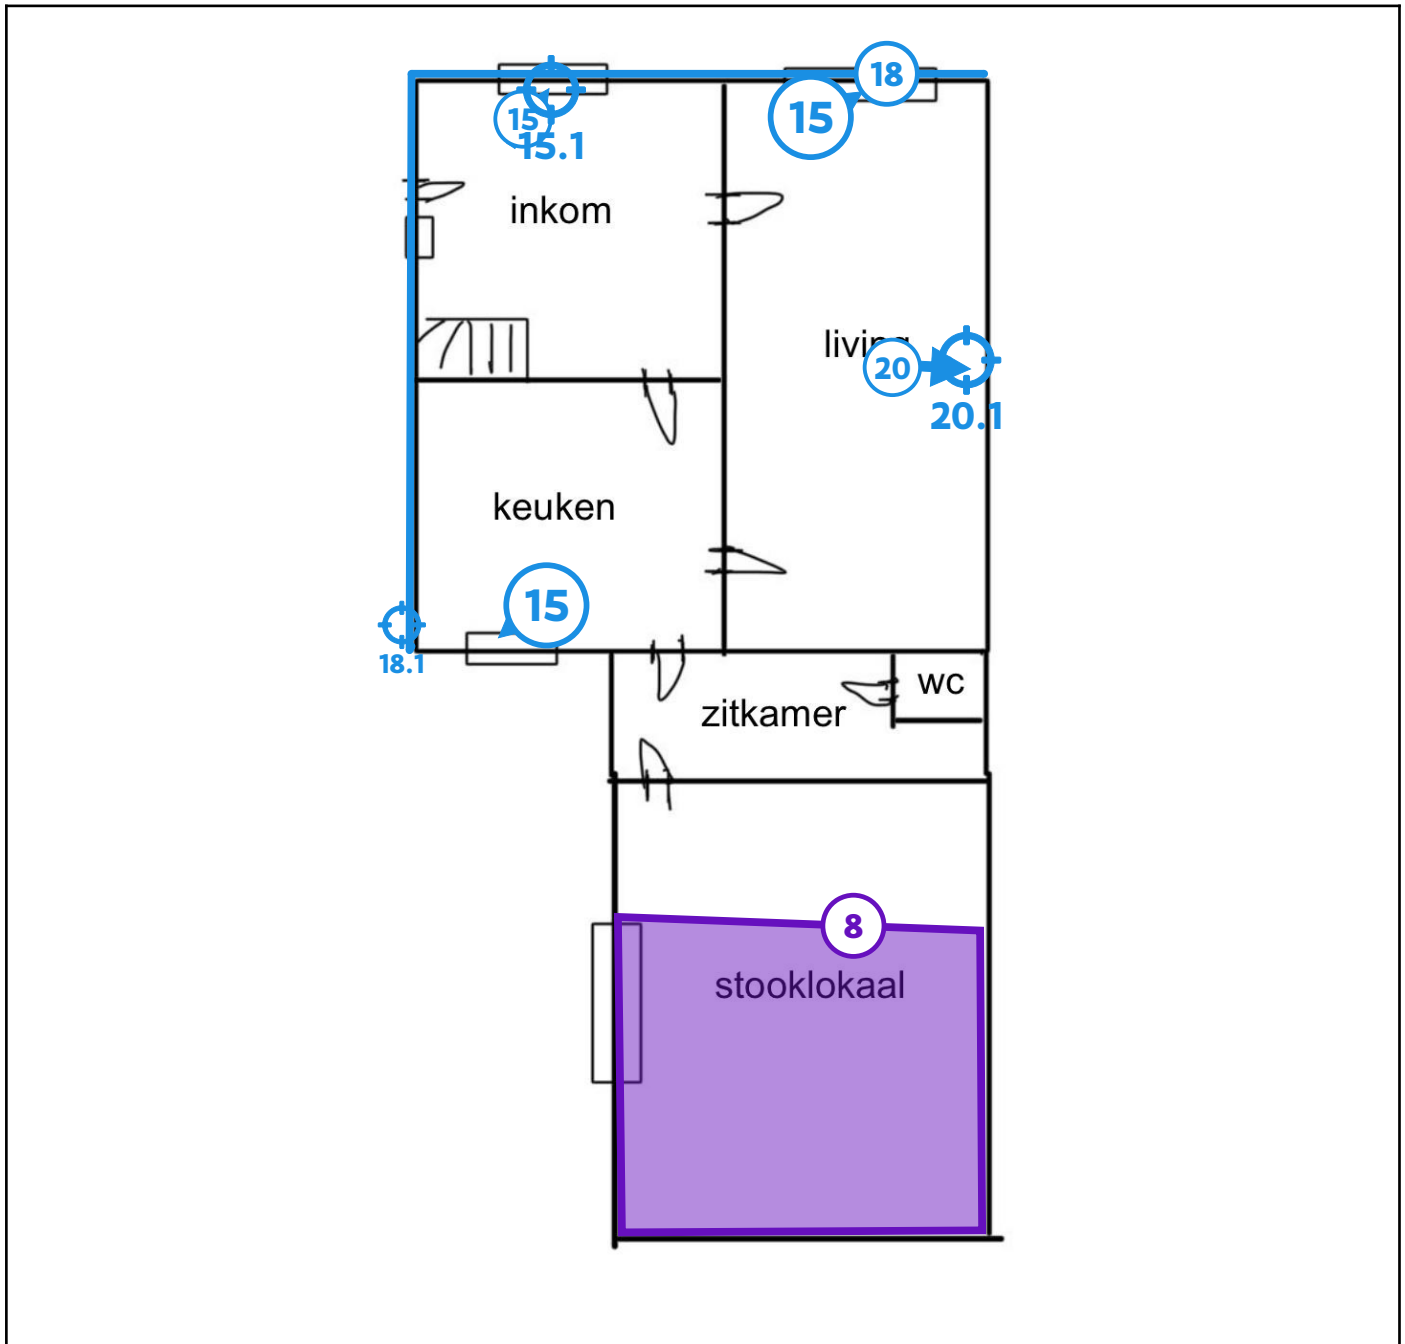
## Plan 1.3: Gelijkvloers

Beschrijving	Type	Actie
8. Tegellijm onder vloertegels	Advies	-
15. Mastiek/kit tussen glas en profiel - binnen	Geen asbest	-
15.1 Code: M02	Puntmonster	-

18. Crepi buitengevel	Geen asbest	-
18.1 Code: M04	Puntmonster	-
20. Vensterbank - Binnen	Geen asbest	-
20.1 Code: M09	Puntmonster	-

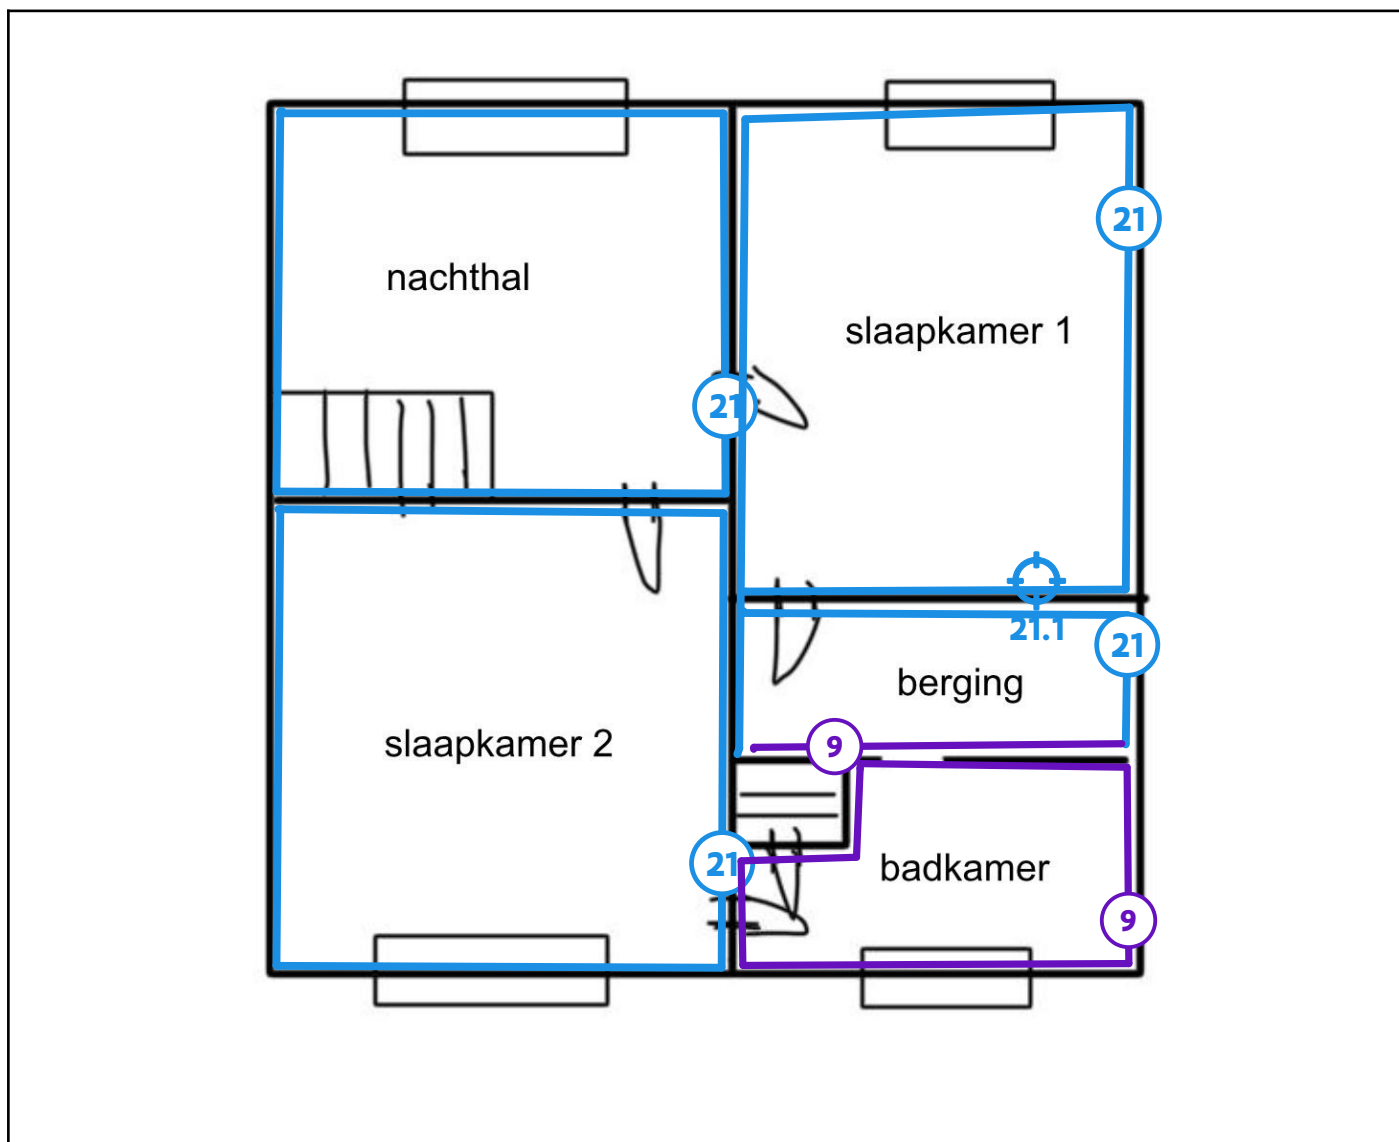
## Plan 1.5: 1ste verdieping

Beschrijving	Type	Actie
9. Valse wand - Hout	Advies	-
21. Pleisterwerk wanden	Geen asbest	-
21.1 Code: M01	Mengmonster	-

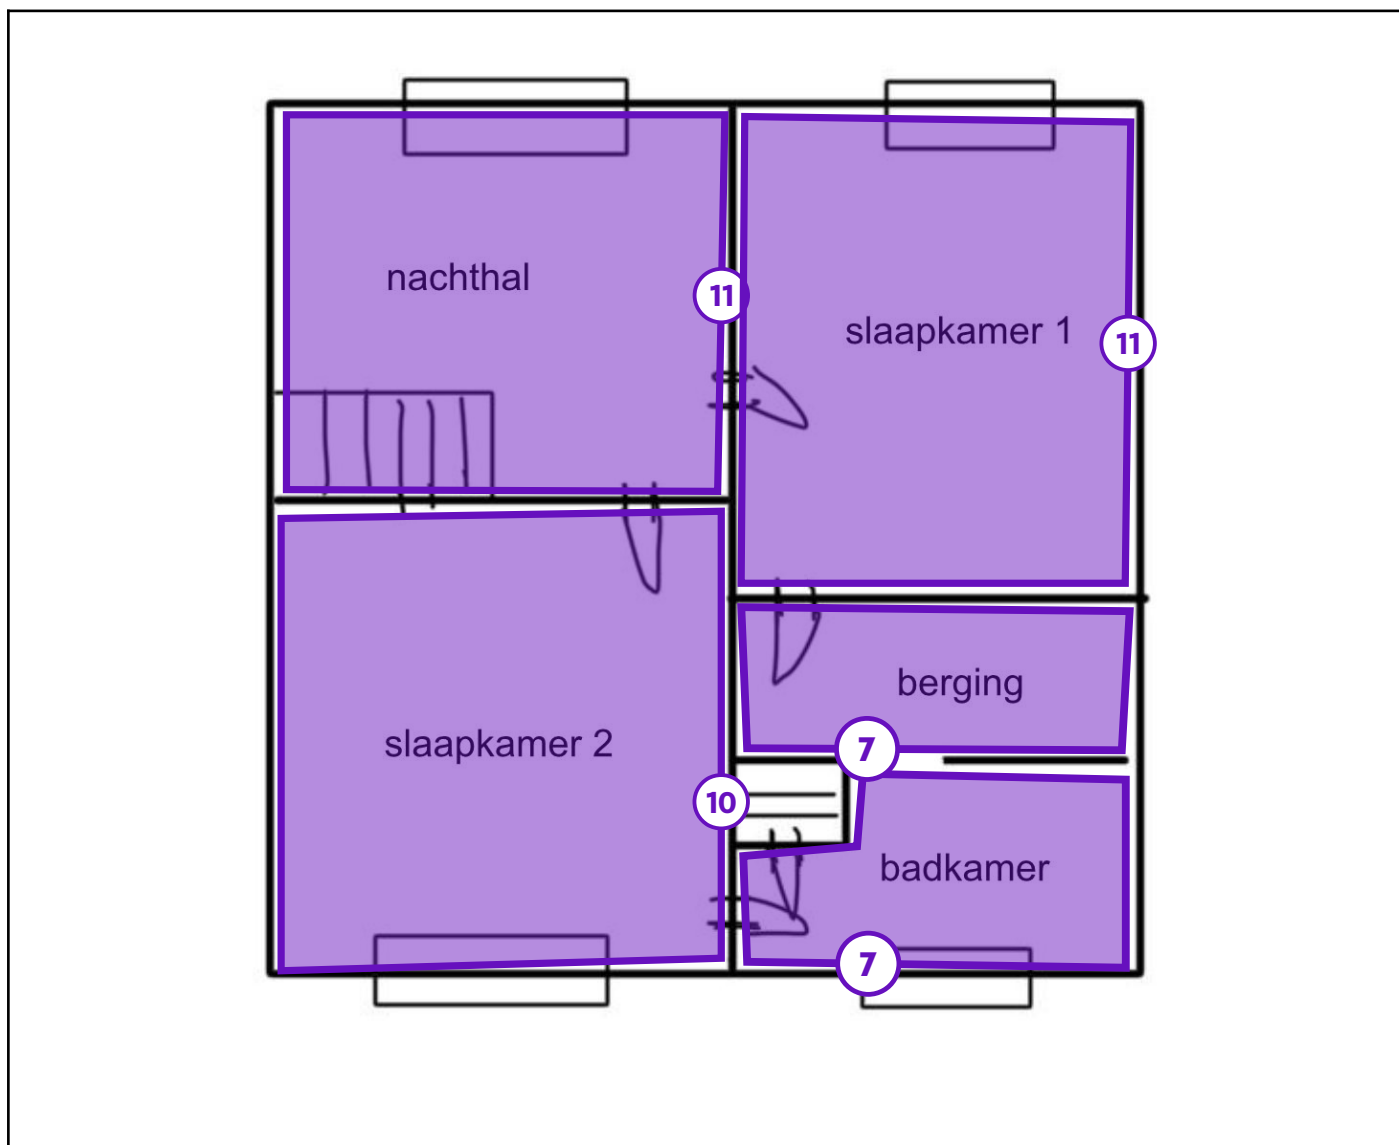
## Plan 1.6: 1ste verdieping

Beschrijving	Type	Actie
7. Plafondafwerking in hout	Advies	-
10. Verlaagd plafond	Advies	-
11. Plafondafwerking in gipskarton	Advies	-

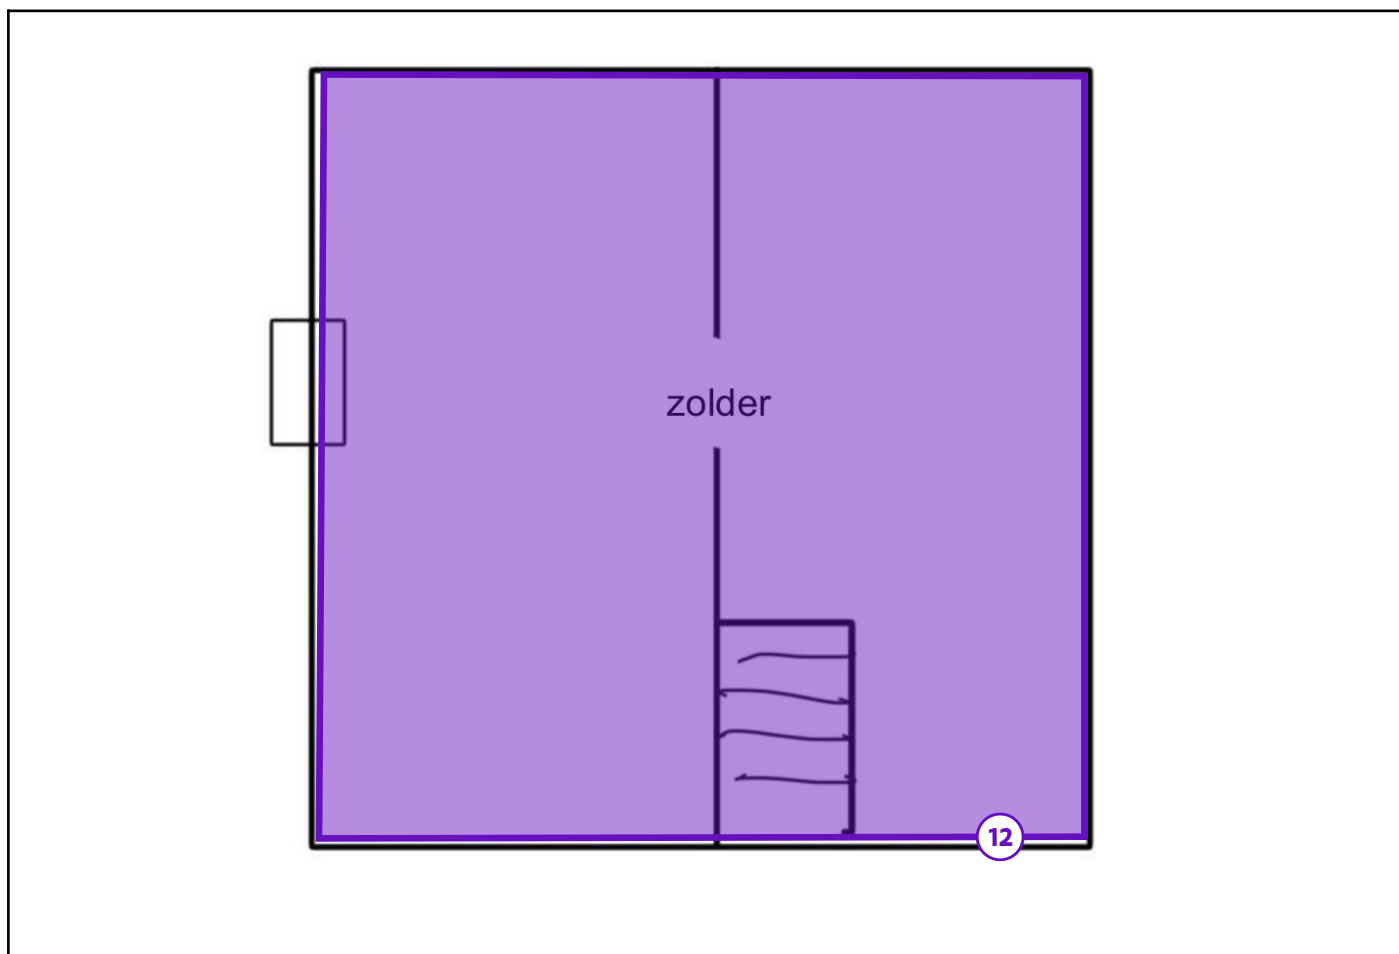
## Plan 1.10: Zolder

Beschrijving	Type	Actie
12. Onderdak	Advies	-

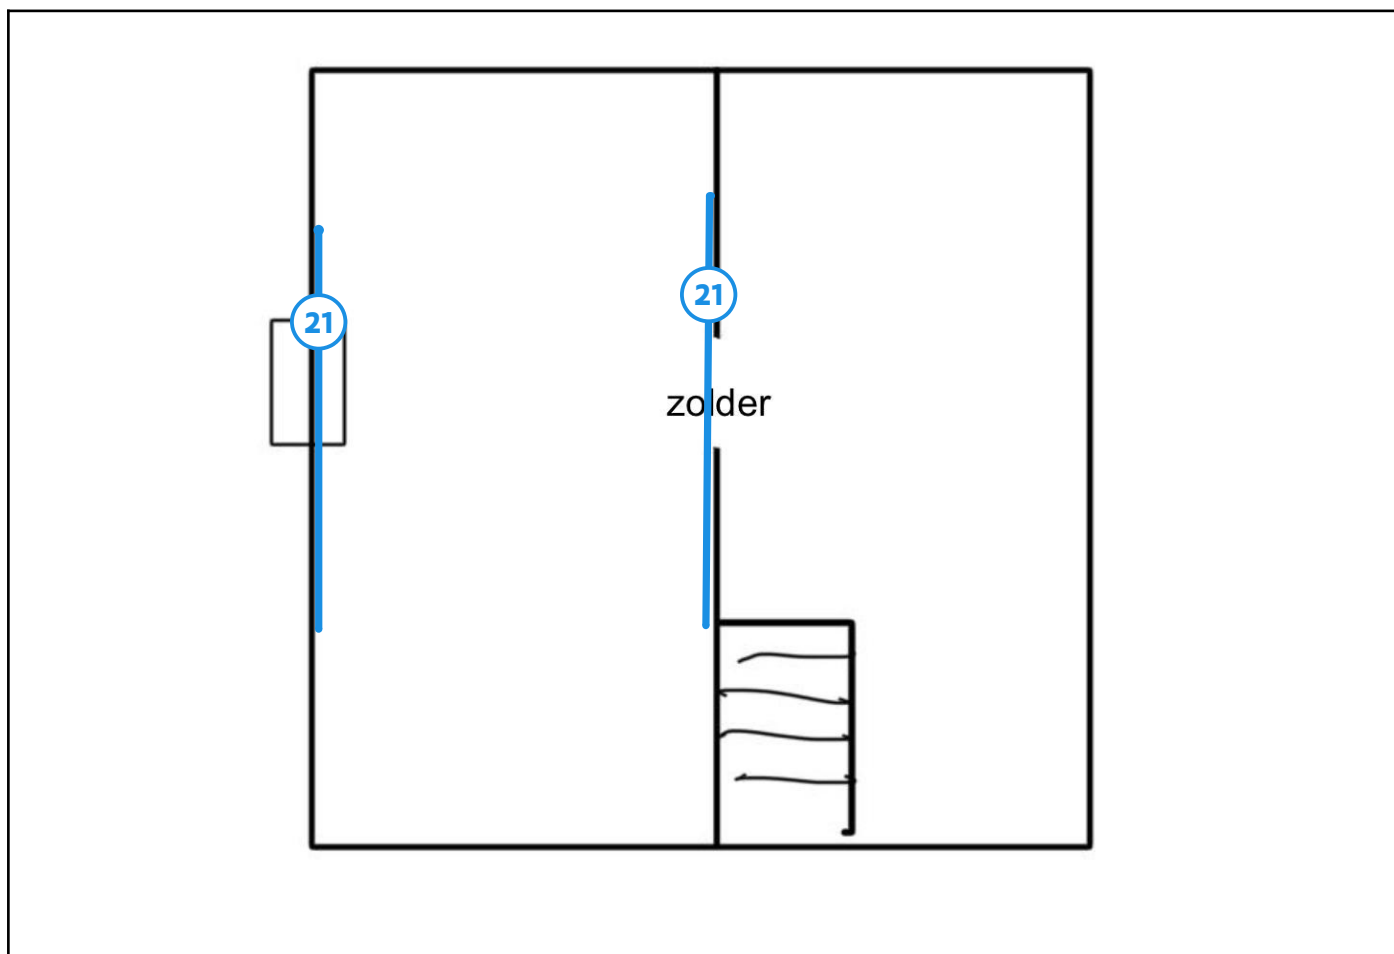
## Plan 1.11: Zolder

Beschrijving	Type	Actie
21. Pleisterwerk wanden	Geen asbest	-

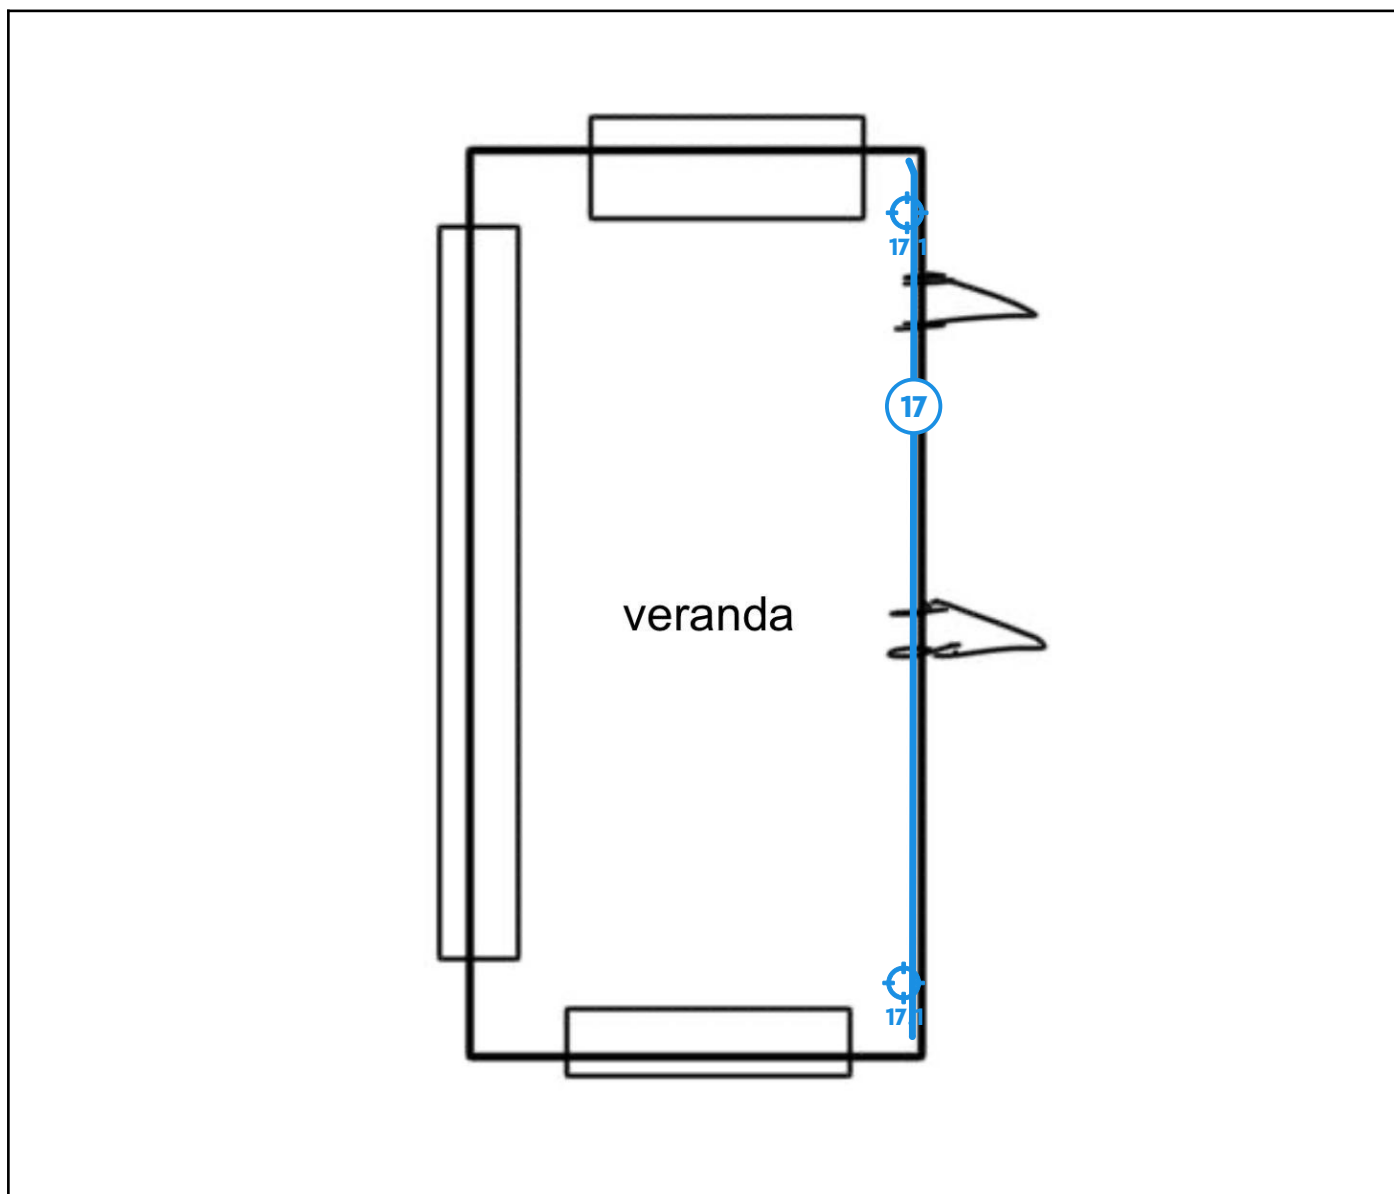
## Plan 2.1: Veranda

Beschrijving	Type	Actie
17. Ruw pleisterwerk binnenwand	Geen asbest	-
17.1 Code: M03	Mengmonster	-

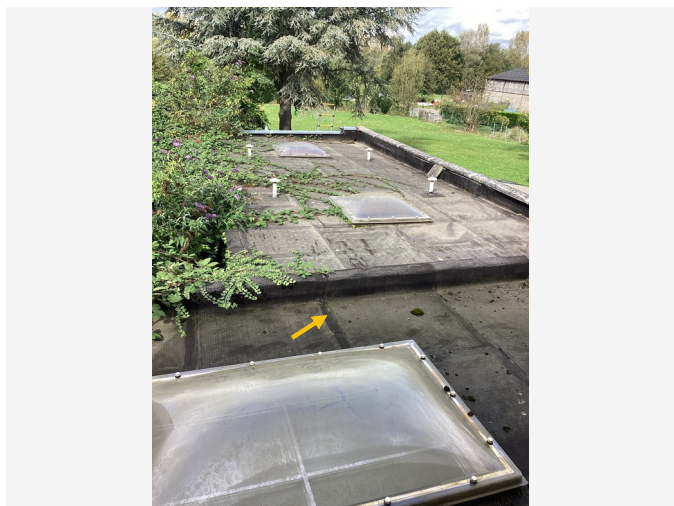
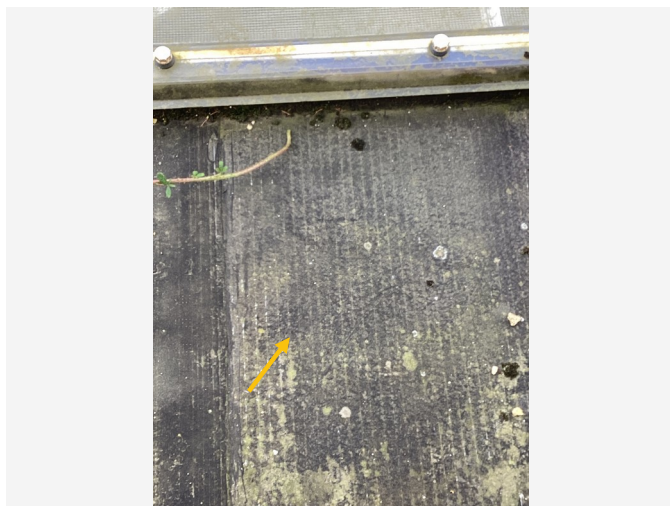
## Fiche 16: Dakbedekking - Roofing

Geen asbest

<b>Beschrijving</b>	Dakbedekking - Roofing
<b>Omgeving</b>	Buiten
<b>Primaire drager</b>	Plat dak
<b>Bindmiddel van materiaal</b>	Bitumen (roofing, teer, asfalt)
<b>Gebondenheid op basis van bindmiddel</b>	Hecht
<b>Hoeveelheid (oppervlakte - aantal)</b>	<ul style="list-style-type: none"><li>• 70,00 m<sup>2</sup> - 1 stuk</li></ul>
<b>Totale oppervlakte</b>	70,00 m <sup>2</sup>
<b>Identificatiemethode</b>	Vaststelling met monsternamen
<b>Destructieve handeling voor identificatie</b>	Nee
<b>Opmerking</b>	<p>Er werd enkel een puntstaal genomen van de bovenste laag. Mogelijks zijn er onderliggende asbestverdachte lagen aanwezig die niet waarneembaar waren tijdens de inspectie. Wanneer bij renovatie- of sloopwerken blijkt dat er nog onderliggende lagen aanwezig zijn dient er hiervan een staal te worden genomen welke door een erkend laboratorium moet worden geanalyseerd.</p>

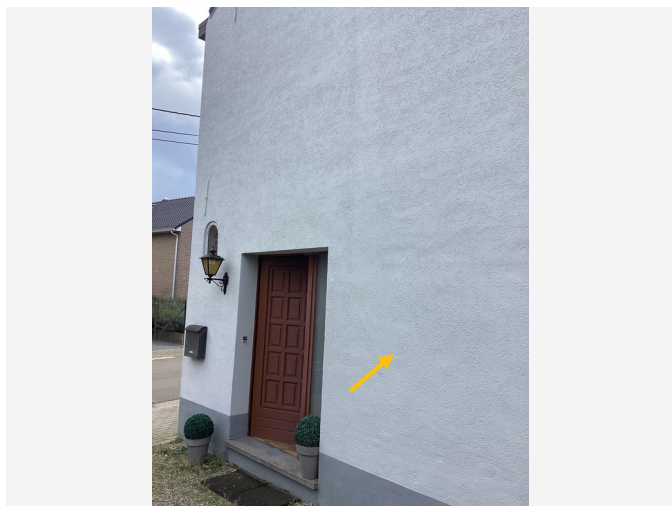
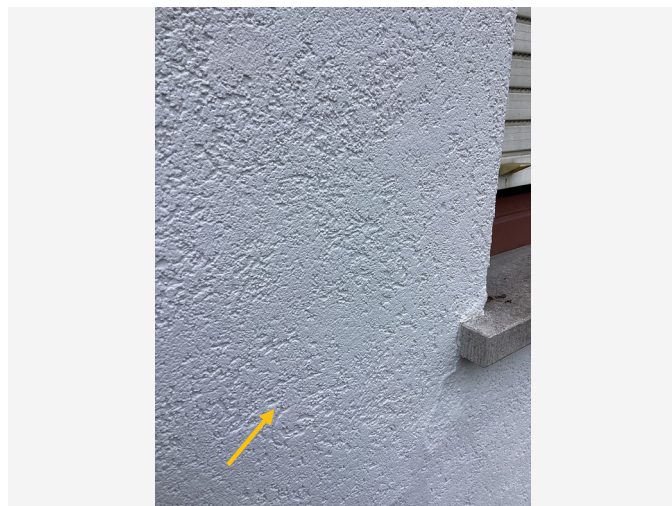
## Fiche 18: Crepi buitengevel

Geen asbest

<b>Beschrijving</b>	Crepi buitengevel
<b>Omgeving</b>	Buiten
<b>Primaire drager</b>	Wand buitenschil
<b>Bindmiddel van materiaal</b>	Gips - kalk
<b>Gebondenheid op basis van bindmiddel</b>	Niet-hechtgebonden
<b>Hoeveelheid (oppervlakte - dikte - aantal)</b>	• 120,00 m <sup>2</sup> - 1,00 cm - 1 stuk
<b>Totaal volume</b>	1,20 m <sup>3</sup>
<b>Identificatiemethode</b>	Vaststelling met monstername
<b>Destructieve handeling voor identificatie</b>	Nee
<b>Opmerking</b>	De opgemeten hoeveelheid bedraagt een schatting.
