# Asbestinventarisatattest

Vierweegsestraat 71, 9032 Gent

Attestnummer : 20250207-000353.000

Uitgegeven op : 07.02.2025

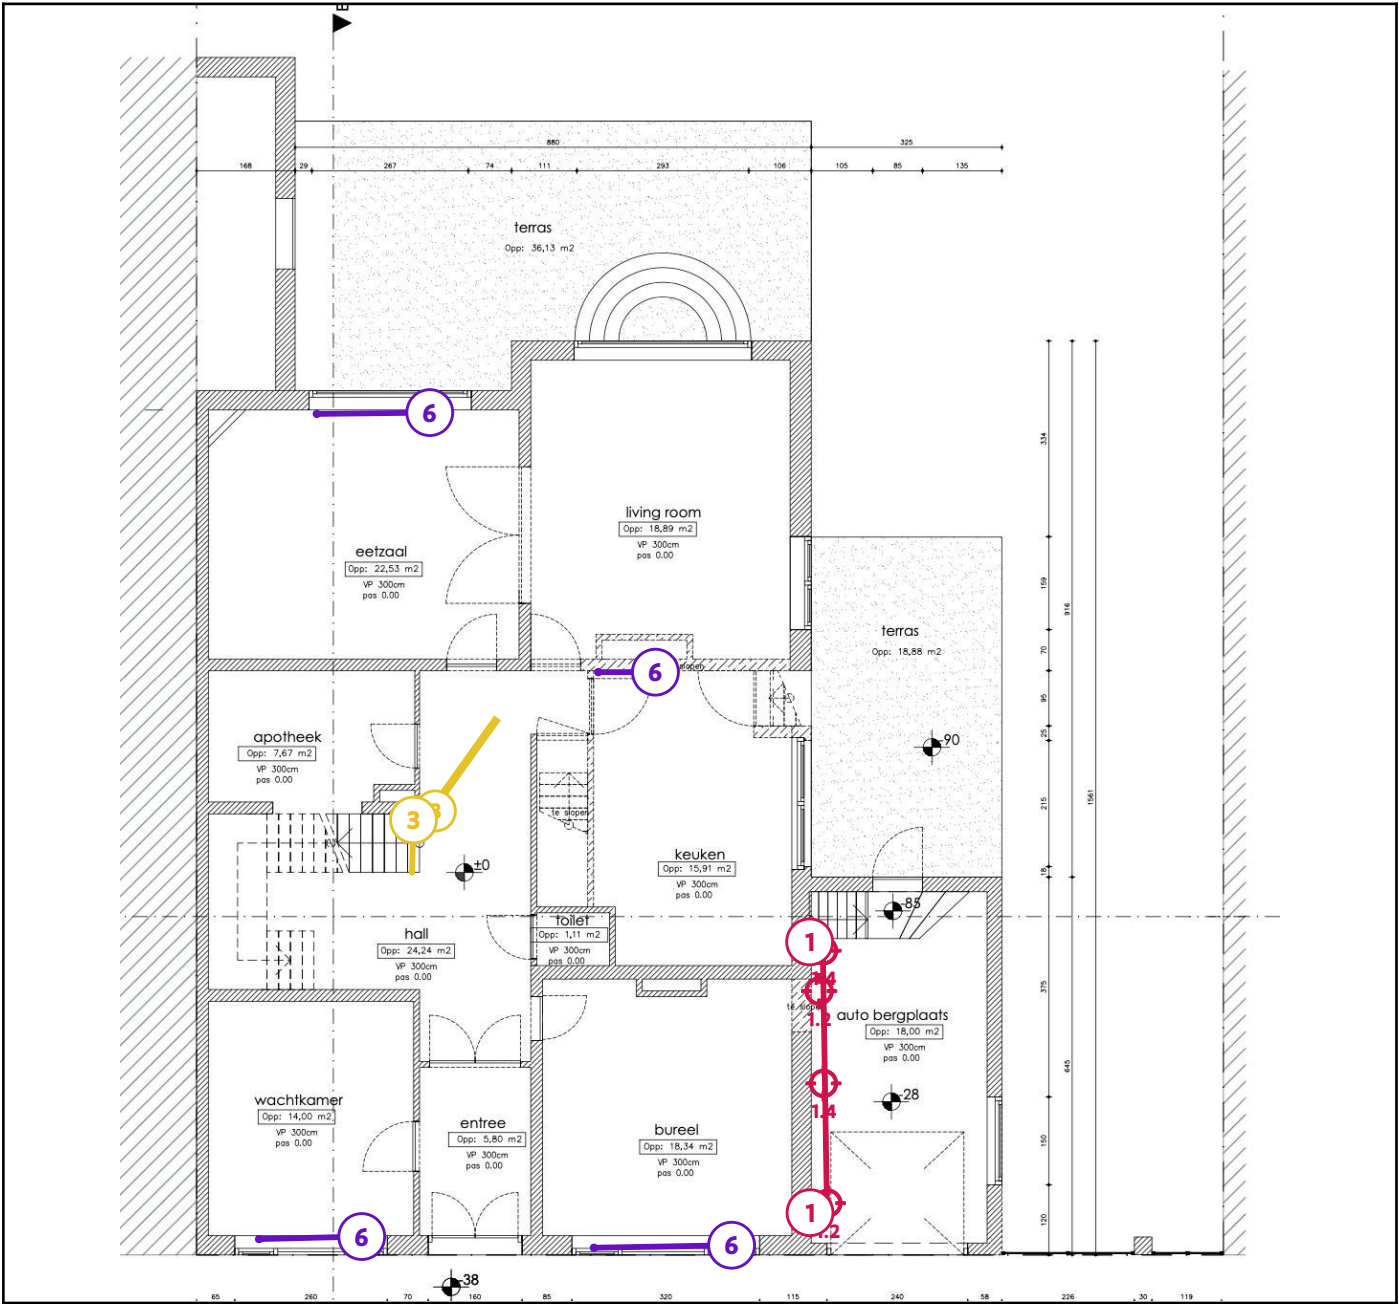
# Plan 1.1: Plan woning gvl

| 6. 1009. Kolomradiatoren. | Advies | - |

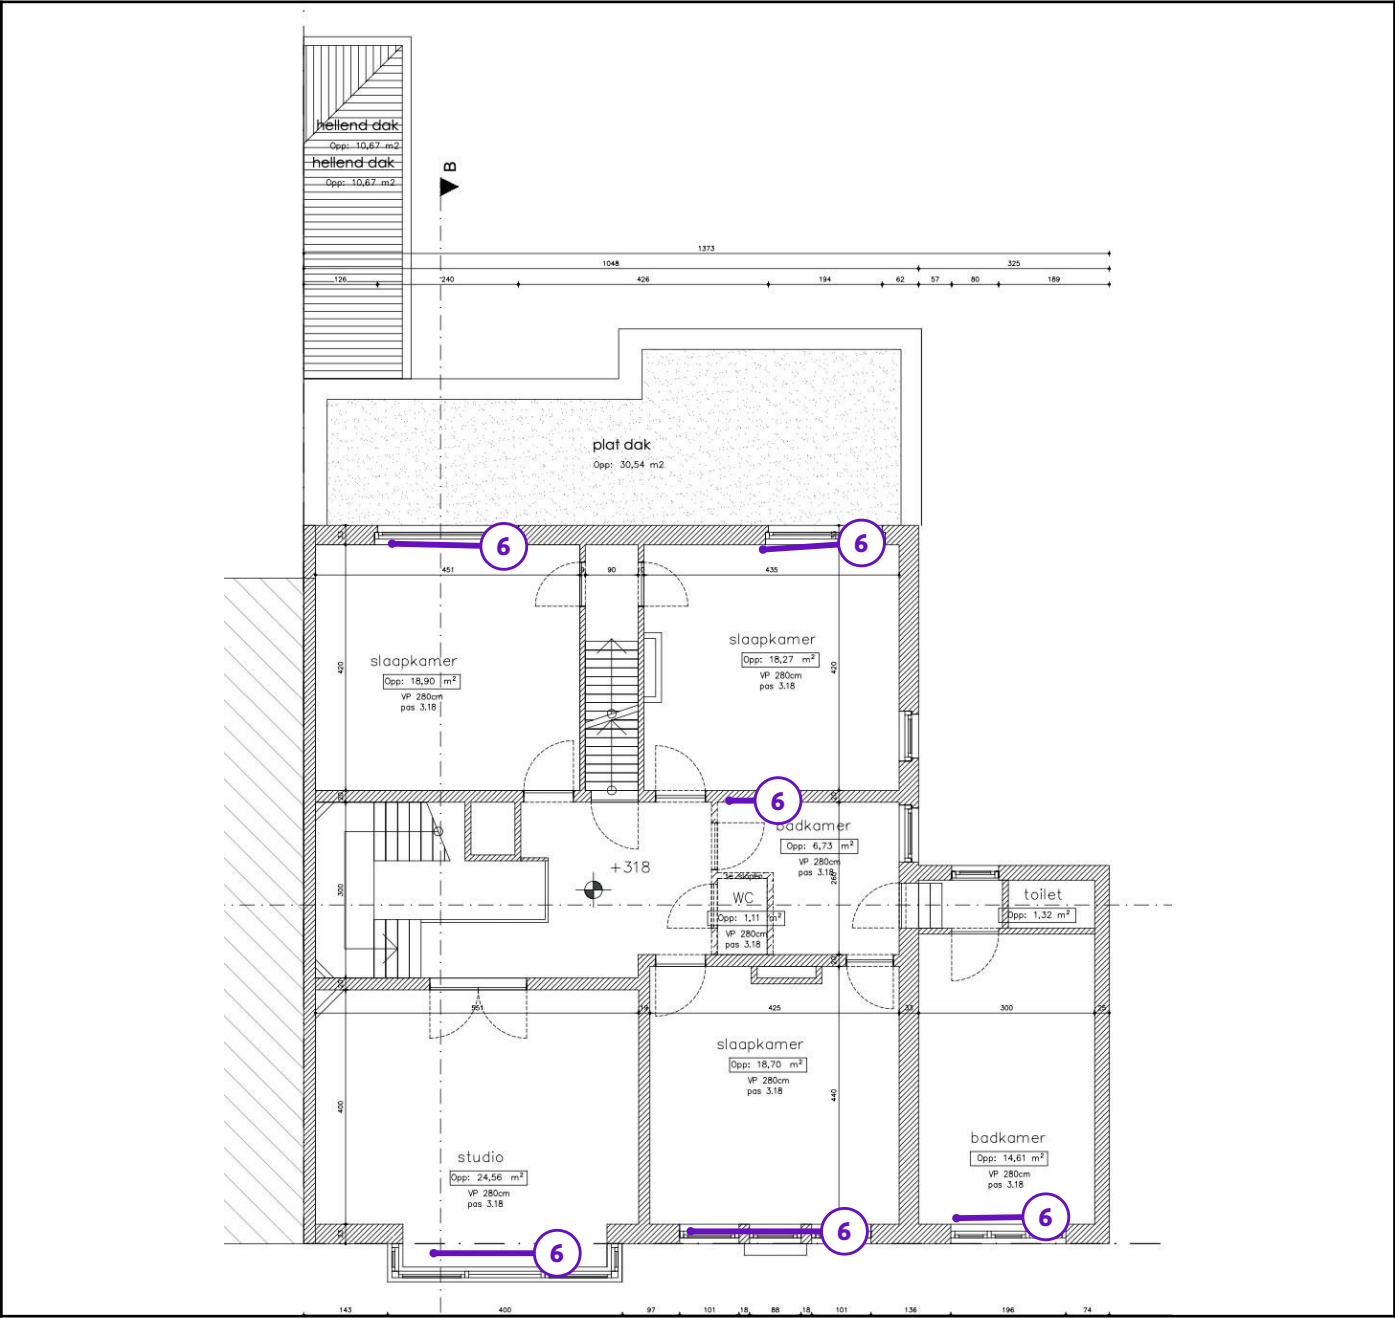
# Plan 1.2: Plan woning +1

| Beschrijving | Type | Actie |
|---|---|---|
| 6. 1009. Kolomradiatoren. | Advies | - |

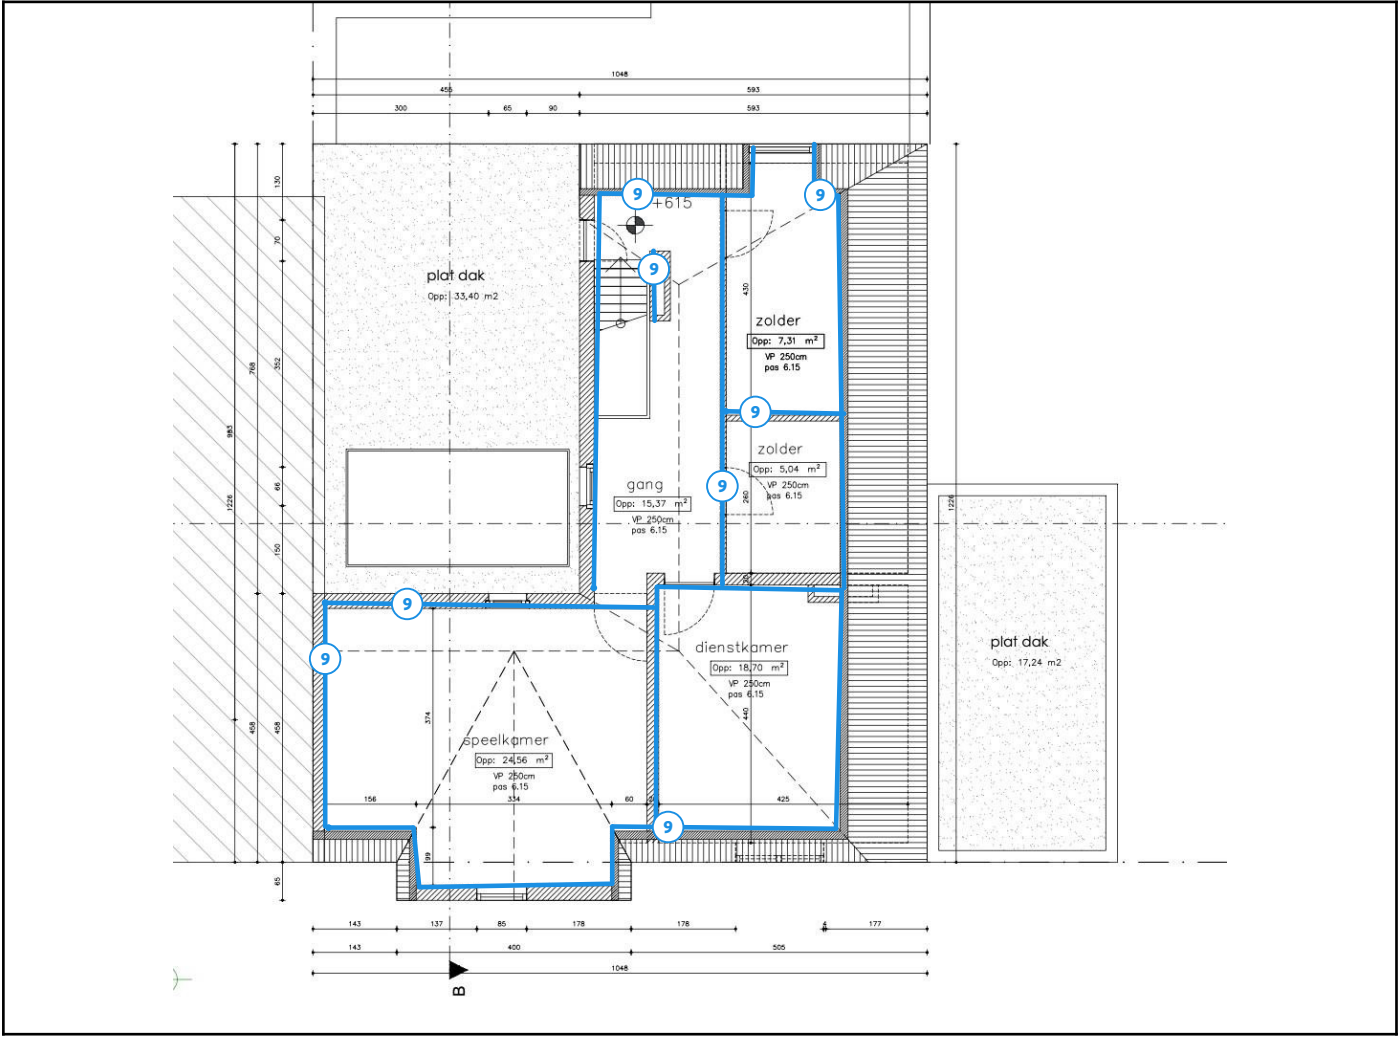
# Plan 1.5: Plan woning +2

| Beschrijving | Type | Actie |
|---|---|---|
| 9. 101. Wanden: pleisterwerk. | Geen asbest | - |

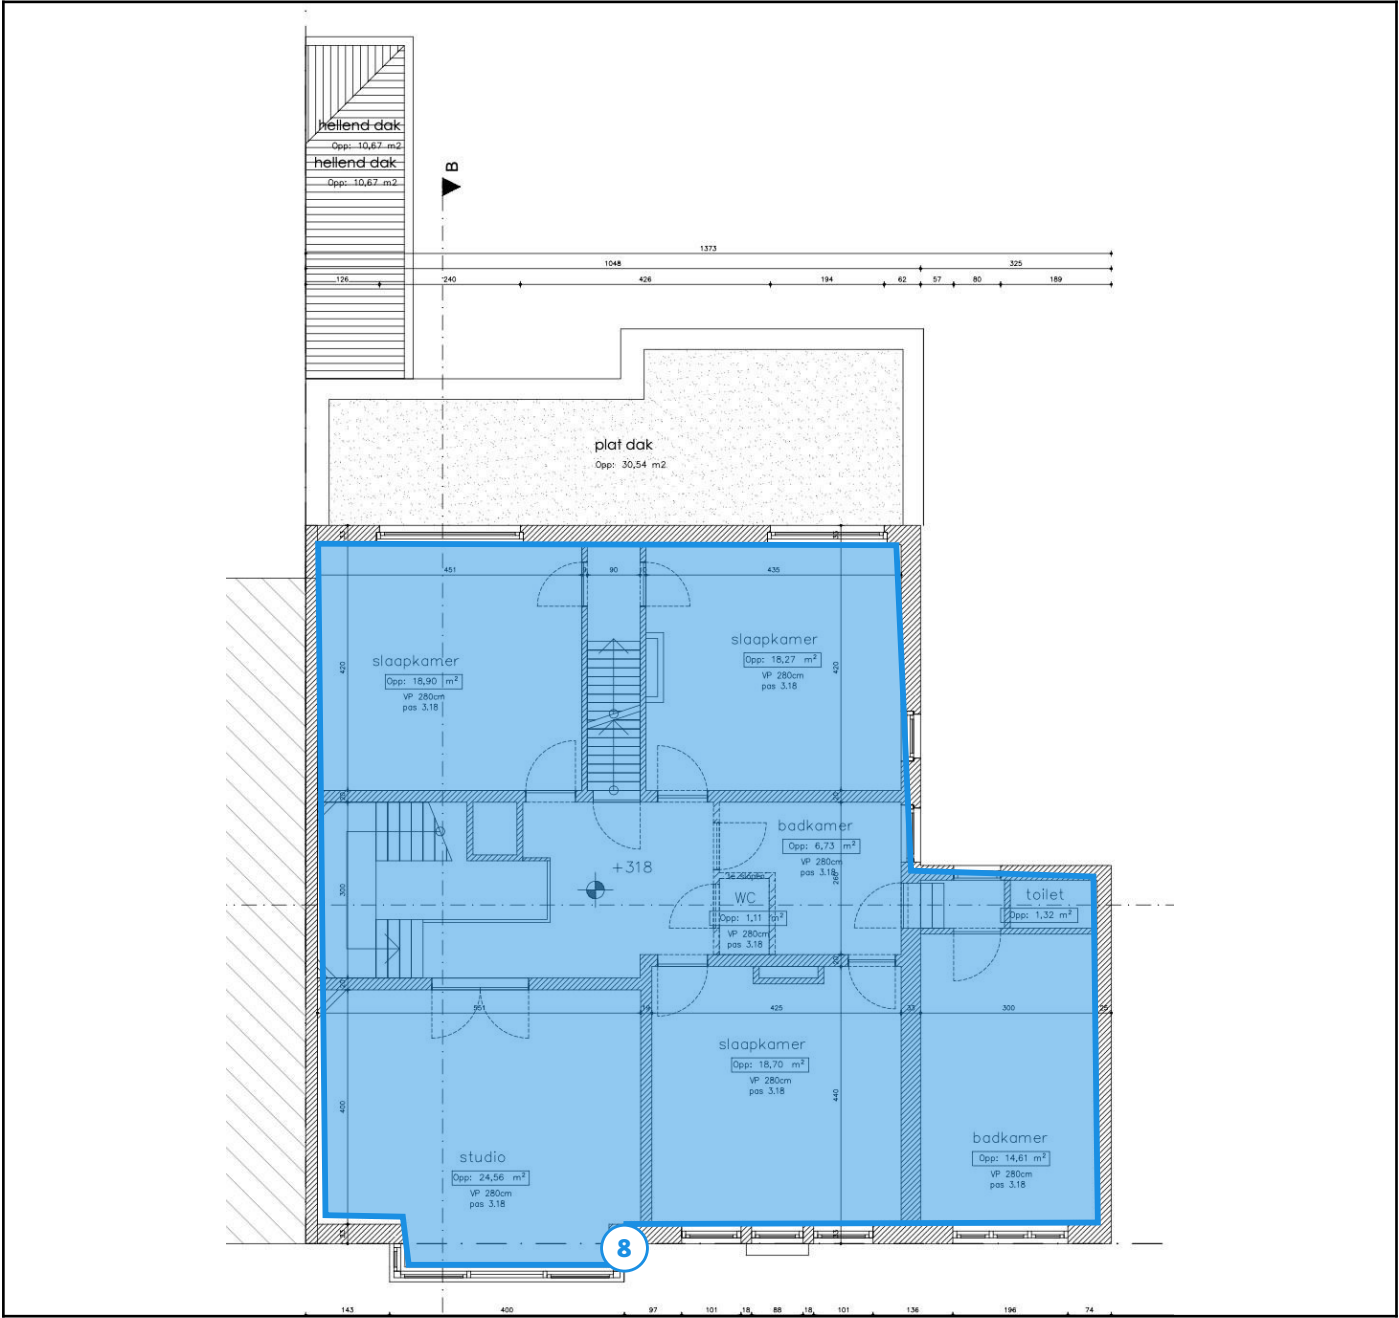
# Plan 1.7: Plan woning +1

| Beschrijving | Type | Actie |
|---|---|---|
| 8. 201. Plafonds: pleisterwerk. | Geen asbest | - |

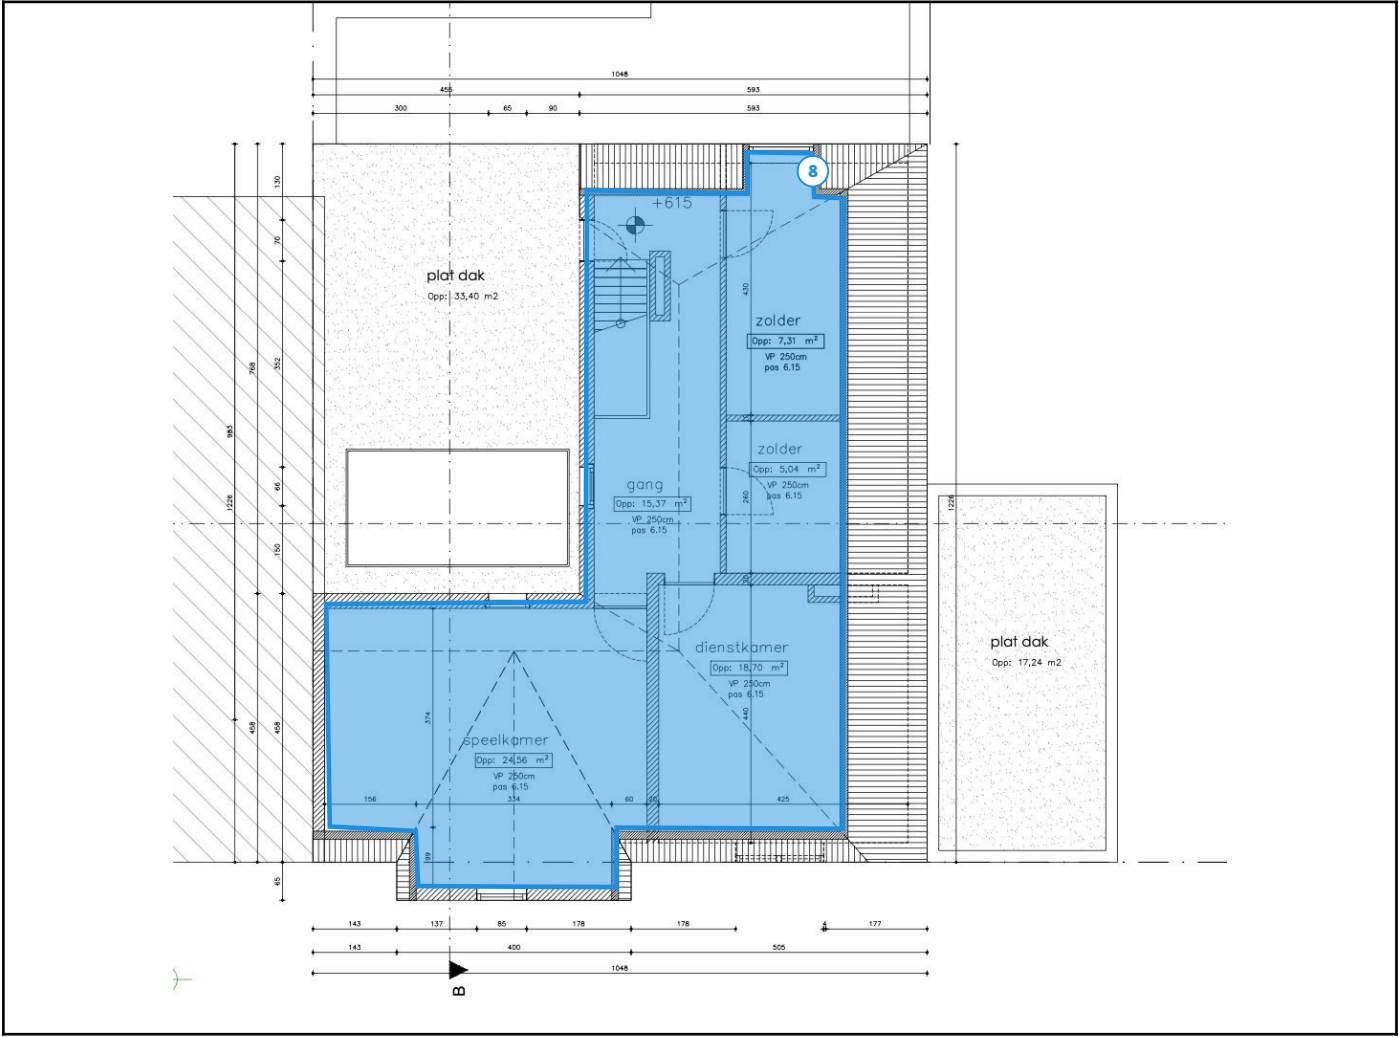
# Plan 1.8: Plan woning +2

| Beschrijving | Type | Actie |
|---|---|---|
| 8. 201. Plafonds: pleisterwerk. | Geen asbest | - |

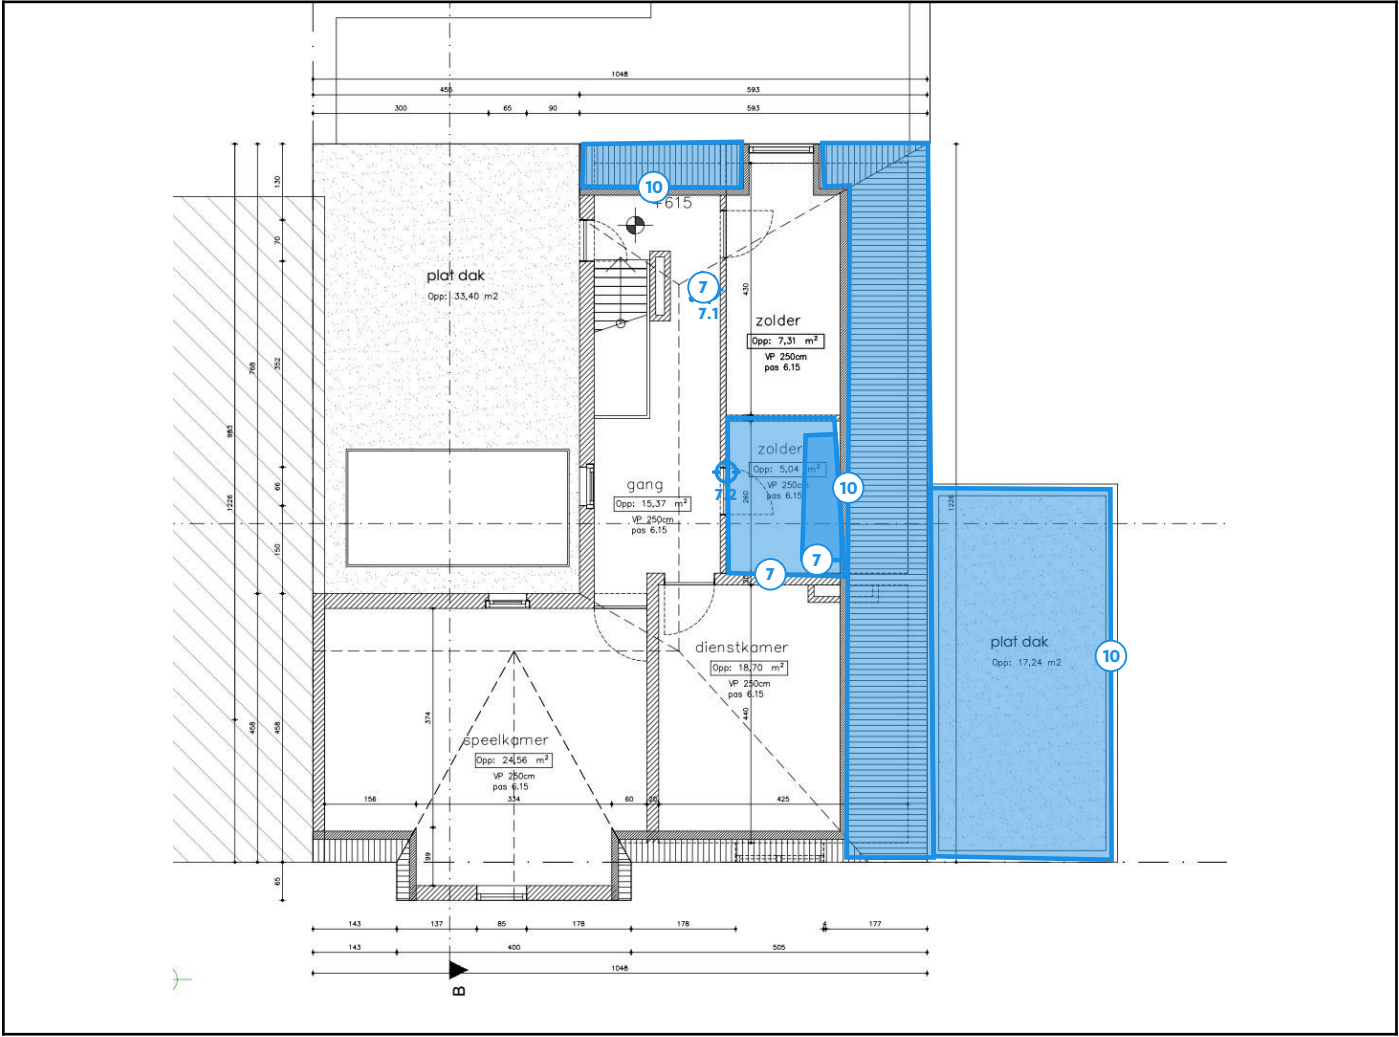
# Plan 1.9: Plan woning +2

| Beschrijving | Type | Actie |
|---|---|---|
| 10. 904. Dak: roofing. | Geen asbest | - |

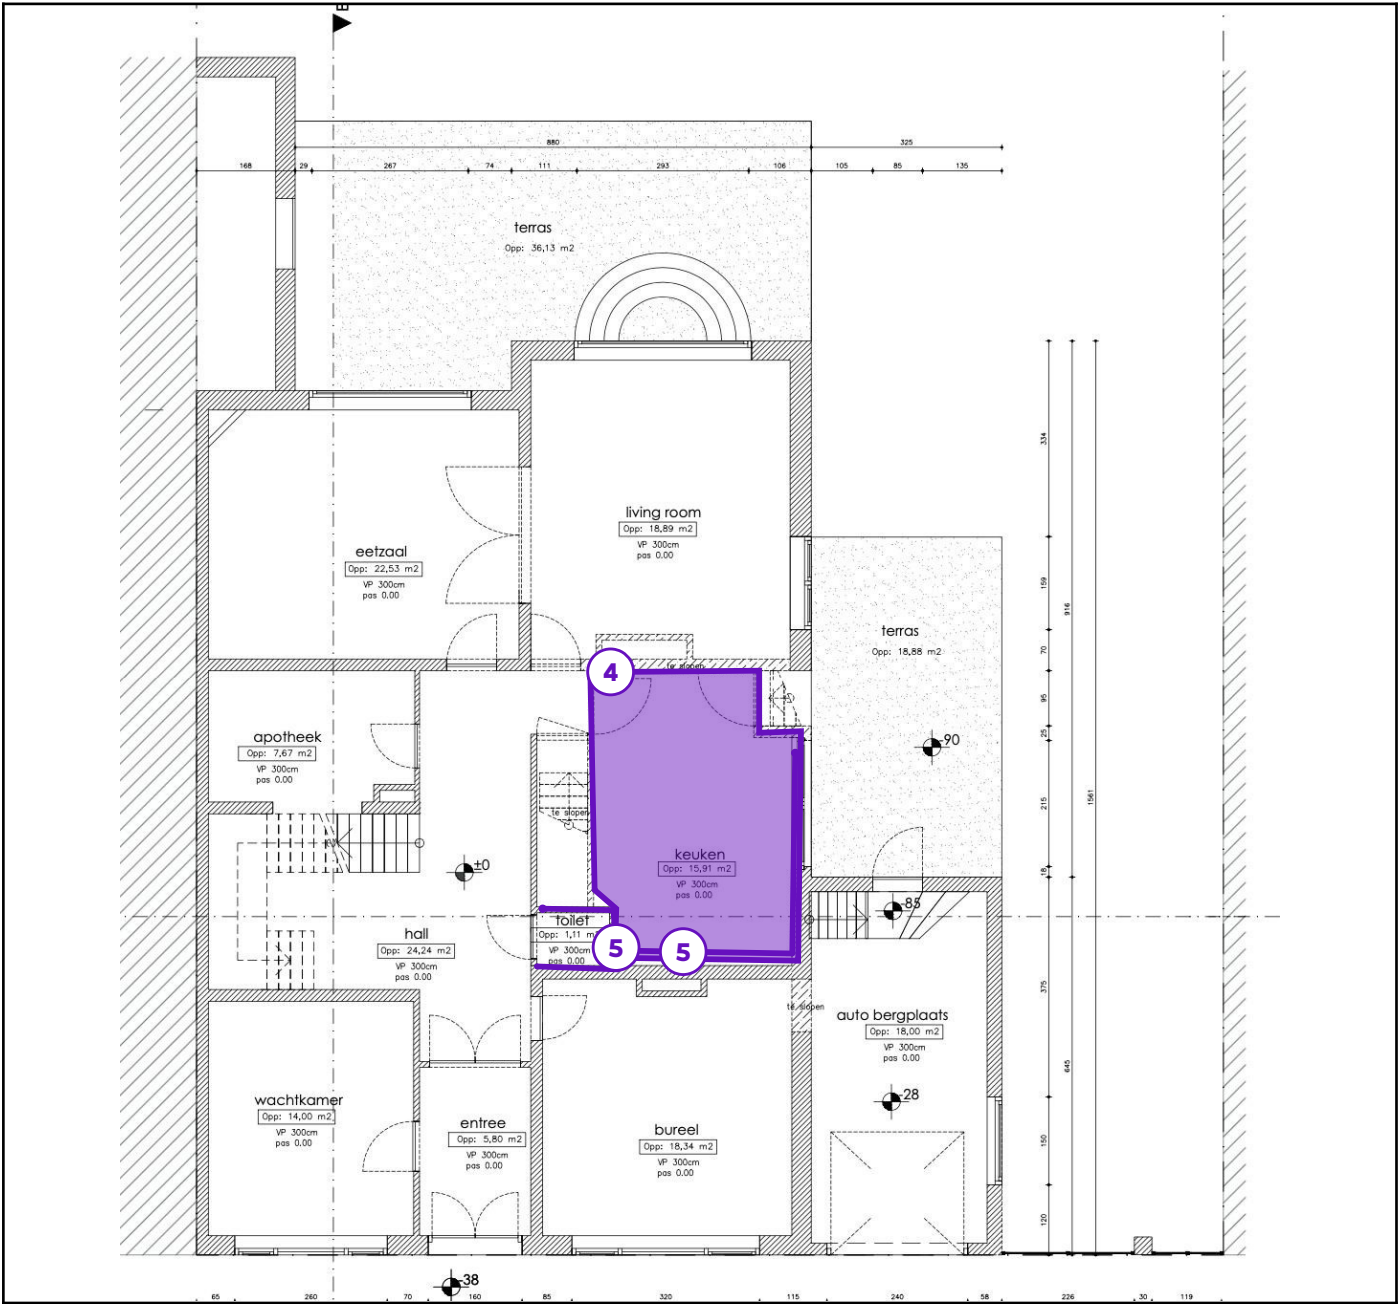
# Plan 1.11: Plan woning gvl

| Beschrijving | Type | Actie |
|---|---|---|
| 5. 1011. faiancetegels en tegellijm in toilet, badkamer en keuken | Advies | - |
