# Asbestinventarisatetest

Keylandstraat 1B, 9400 Ninove

Attestnummer : 20250314-000005.000

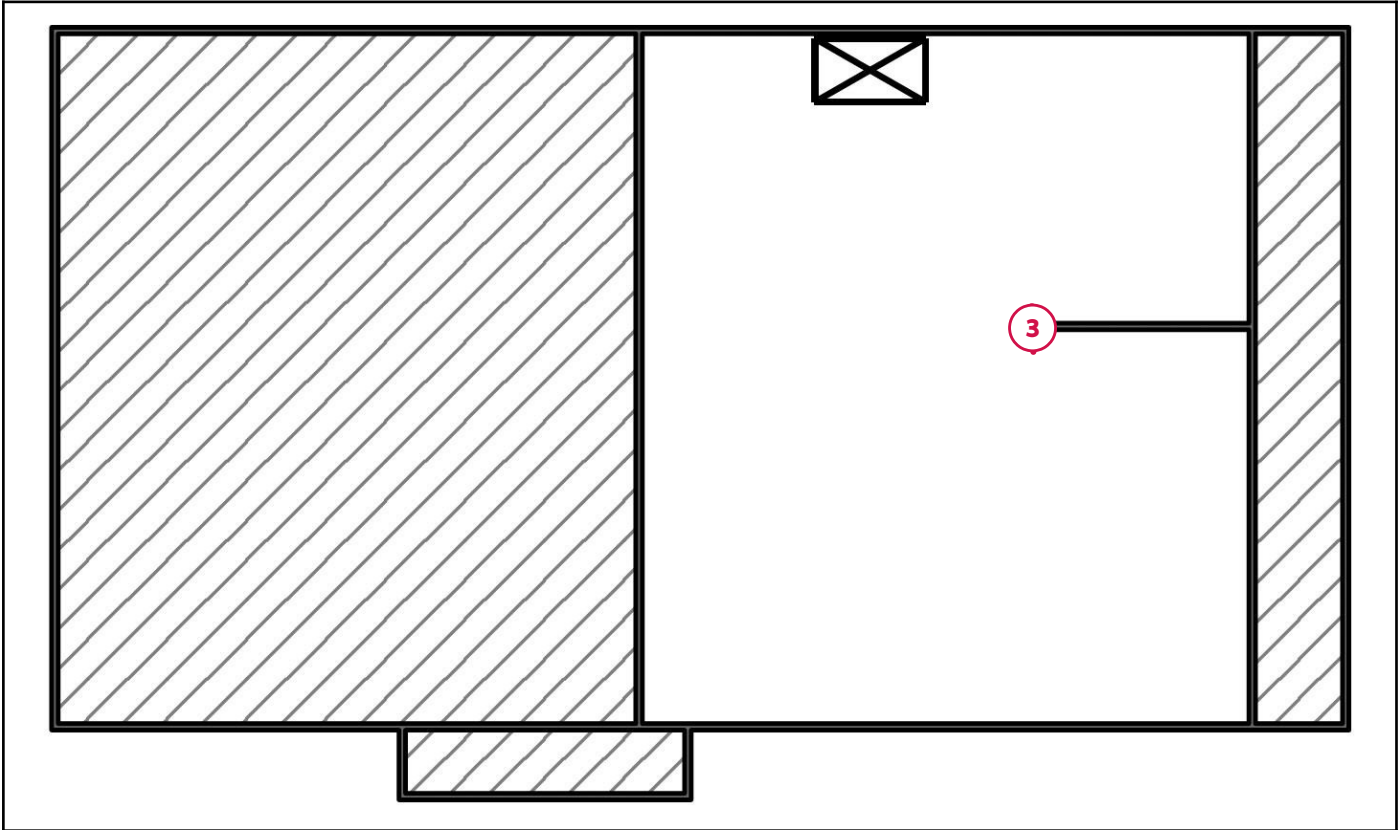
# Plan 1.8: Zolder

| Beschrijving | Type | Actie |
|---|---|---|
| 3. Losse leien | Asbestmateriaal | Dringend verwijderen |

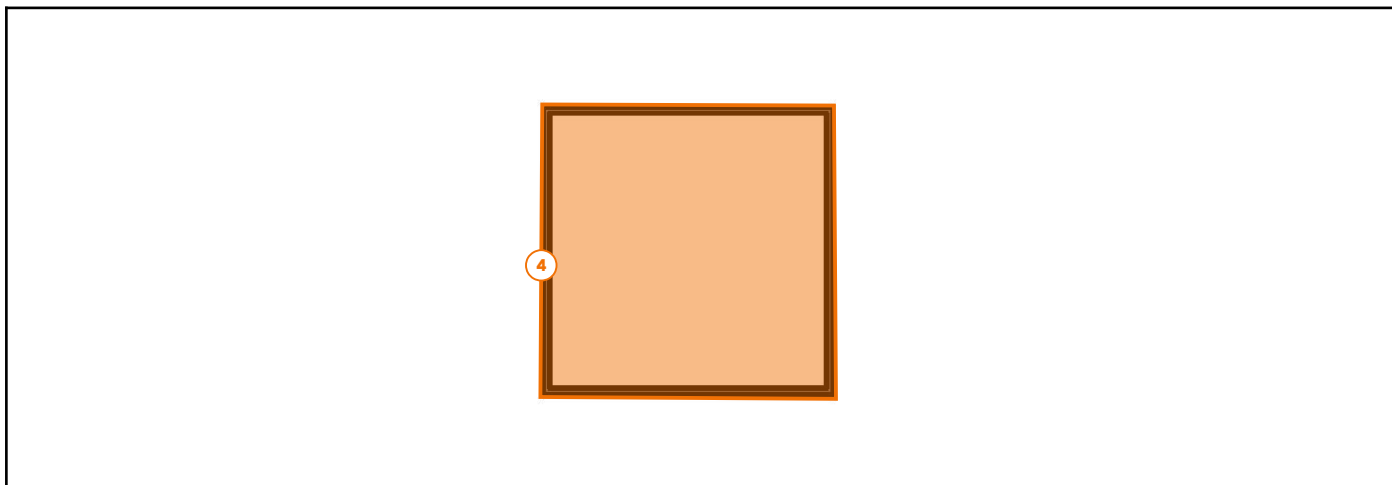
## Plan 2.2: Dakconstructie tuinhuis

| Beschrijving | Type | Actie |
|---|---|---|
| 4. Golfplaten | Asbestmateriaal | <a href="#">Verwijderen</a> |

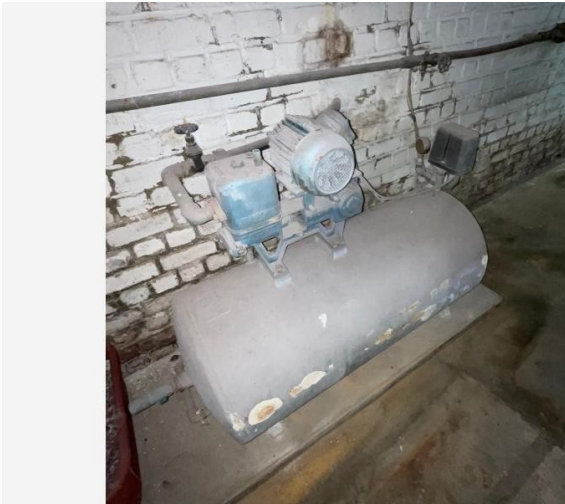
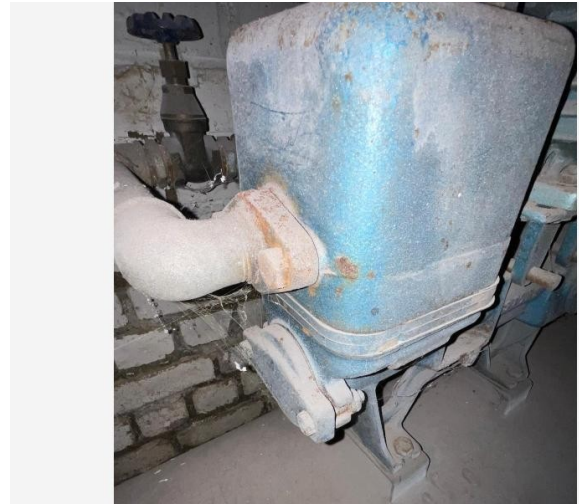
| Opmerking | De opgegeven dimensies zijn een beredeneerde schatting, waaraan geen rechten worden verleend. Er werd om economische reden geen staal genomen. Er wordt aangenomen dat deze toepassing asbest bevat, tot het tegendeel is bewezen. |

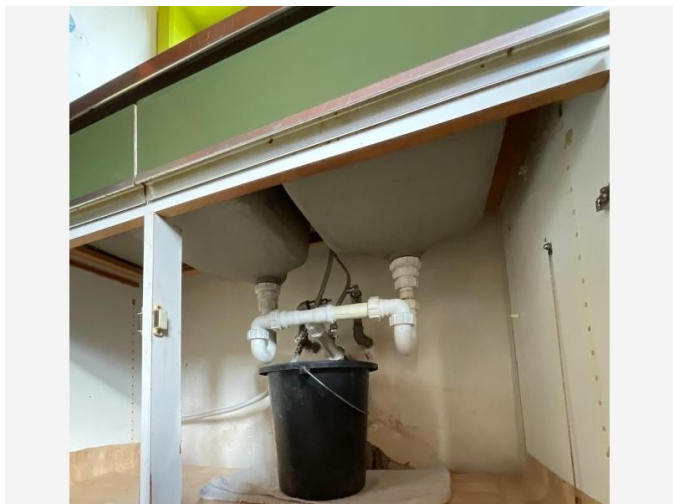
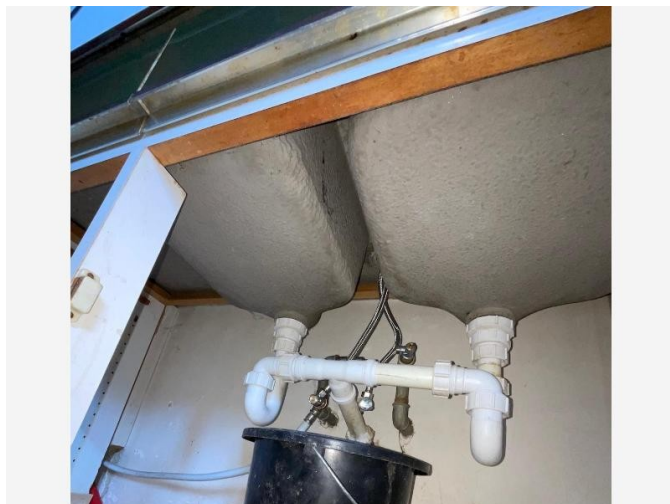
| Opmerking | Het gewicht is een beredeneerde schatting, waaraan geen rechten worden verleend. Er wordt aangenomen dat deze toepassing asbest bevat, tot het tegendeel is bewezen. |

Vermijd stof door het asbest te bevochtigen of te fixeren. Dat doet u door water te vernevelen of door een aangepast fixeermiddel te gebruiken. U vindt zo een fixeermiddel in de gespecialiseerde bouwhandel. Gebruik alleen handwerktuigen, zoals een schroevendraaier of een handzaag. Vermijd krachtige mechanische werktuigen zoals boor- en schuurmachines, zaag- en slijpschijven: die kunnen asbestvezels losmaken en asbeststof in de lucht brengen. Om vastgeroeste bouten door te zagen of te slijpen kunt u uitzonderlijk en heel kort een mechanisch hulpmiddel gebruiken. Doe dat alleen als u zeker bent dat u het eigenlijke asbestmateriaal niet zal raken.

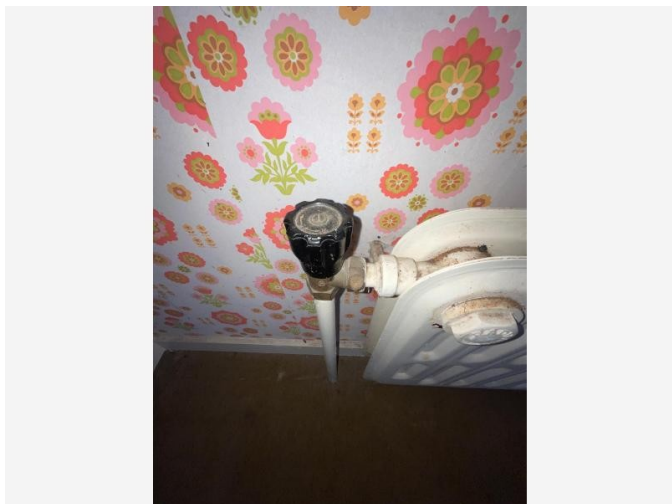
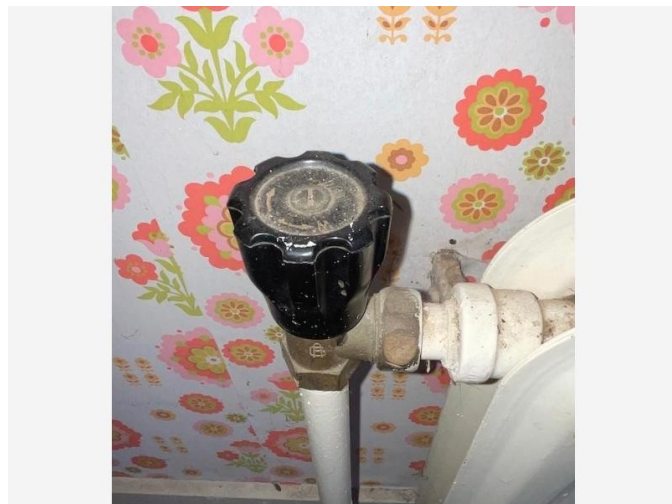
| Opmerking | Het gewicht is een beredeneerde schatting, waaraan geen rechten worden verleend. Er werd om economische redenen geen staal genomen. Er wordt aangenomen dat deze toepassing asbest bevat, tot het tegendeel is bewezen. |

Vermijd stof door het asbest te bevochtigen of te fixeren. Dat doet u door water te vernevelen of door een aangepast fixeermiddel te gebruiken. U vindt zo een fixeermiddel in de gespecialiseerde bouwhandel. Gebruik alleen handwerktuigen, zoals een schroevendraaier of een handzaag. Vermijd krachtige mechanische werktuigen zoals boor- en schuurmachines, zaag- en slijpschijven: die kunnen asbestvezels losmaken en asbeststof in de lucht brengen. Om vastgeroeste bouten door te zagen of te slijpen kunt u uitzonderlijk en heel kort een mechanisch hulpmiddel gebruiken. Doe dat alleen als u zeker bent dat u het eigenlijke asbestmateriaal niet zal raken.

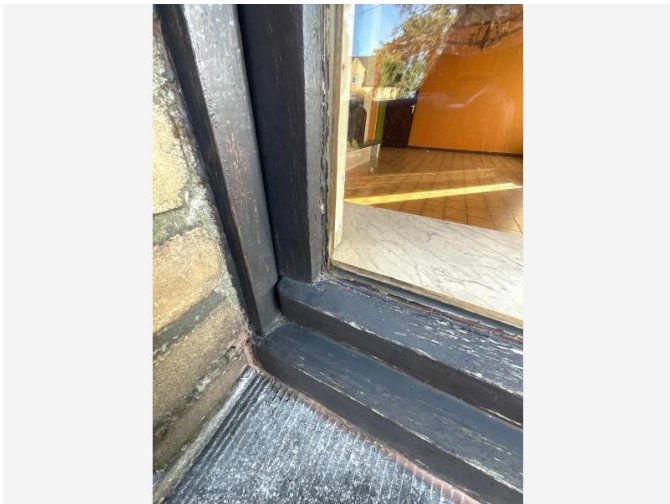
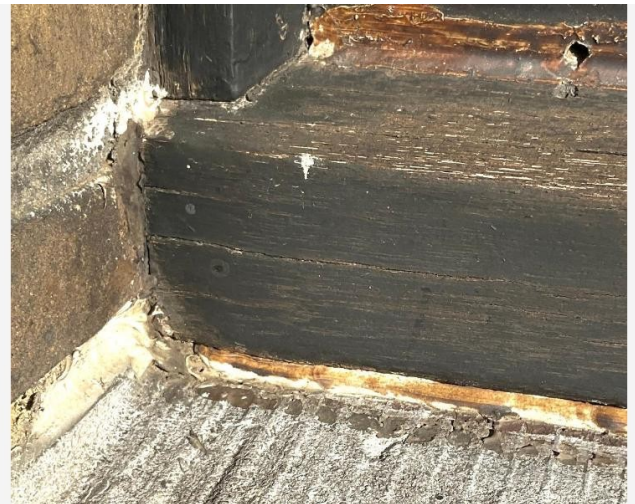
| Opmerking | De opgegeven dimensies zijn een beredeneerde schatting, waaraan geen rechten worden verleend. Er werd om economische redenen geen staal genomen. Er wordt aangenomen dat deze toepassing asbest bevat, tot het tegendeel is bewezen. |

Vermijd stof door het asbest te bevochtigen of te fixeren. Dat doet u door water te vernevelen of door een aangepast fixeermiddel te gebruiken. U vindt zo een fixeermiddel in de gespecialiseerde bouwhandel. Gebruik alleen handwerktuigen, zoals een schroevendraaier of een handzaag. Vermijd krachtige mechanische werktuigen zoals boor- en schuurmachines, zaag- en slijpschijven: die kunnen asbestvezels losmaken en asbeststof in de lucht brengen. Om vastgeroeste bouten door te zagen of te slijpen kunt u uitzonderlijk en heel kort een mechanisch hulpmiddel gebruiken. Doe dat alleen als u zeker bent dat u het eigenlijke asbestmateriaal niet zal raken.

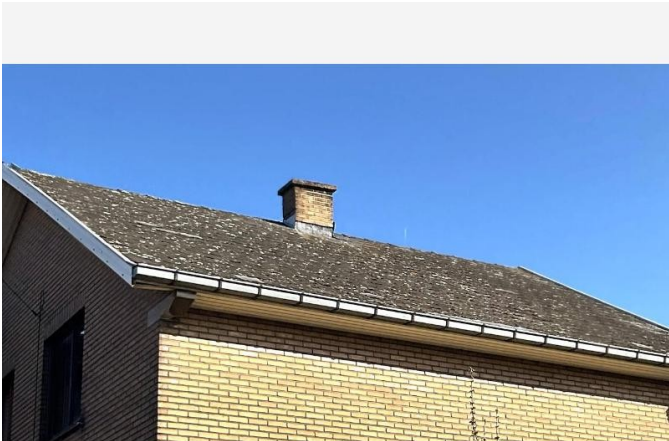
*Situeringsfoto*

- Plan 1.9: Dakconstructie
