# Asbestinventarisatetest

Brugstraat 10, 8581 Avelgem

Attestnummer : 20230712-000148.000

Uitgegeven op : 12.07.2023

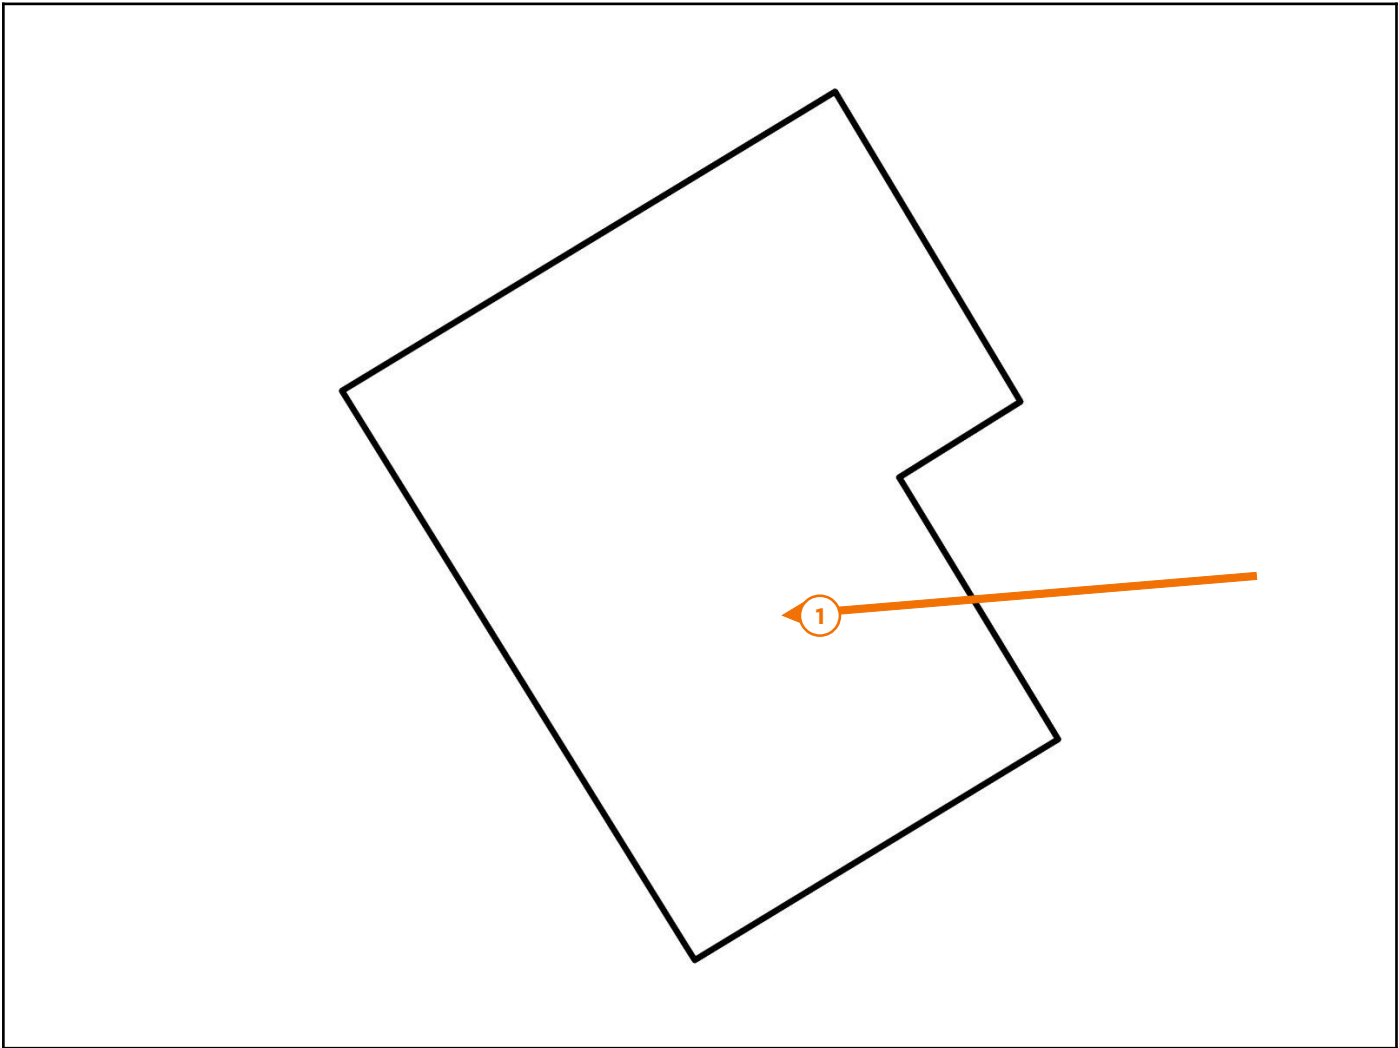
# Plan 1.3: Plat dak

| Beschrijving | Type | Actie |
|---|---|---|
| 1. Rookgaskanaal | Asbestmateriaal | Verwijderen |
