# Asbestinventarisatetest

Braamboslaan 27, 9090 Melle

Attestnummer : 20240303-000197.000

Uitgegeven op : 03.03.2024

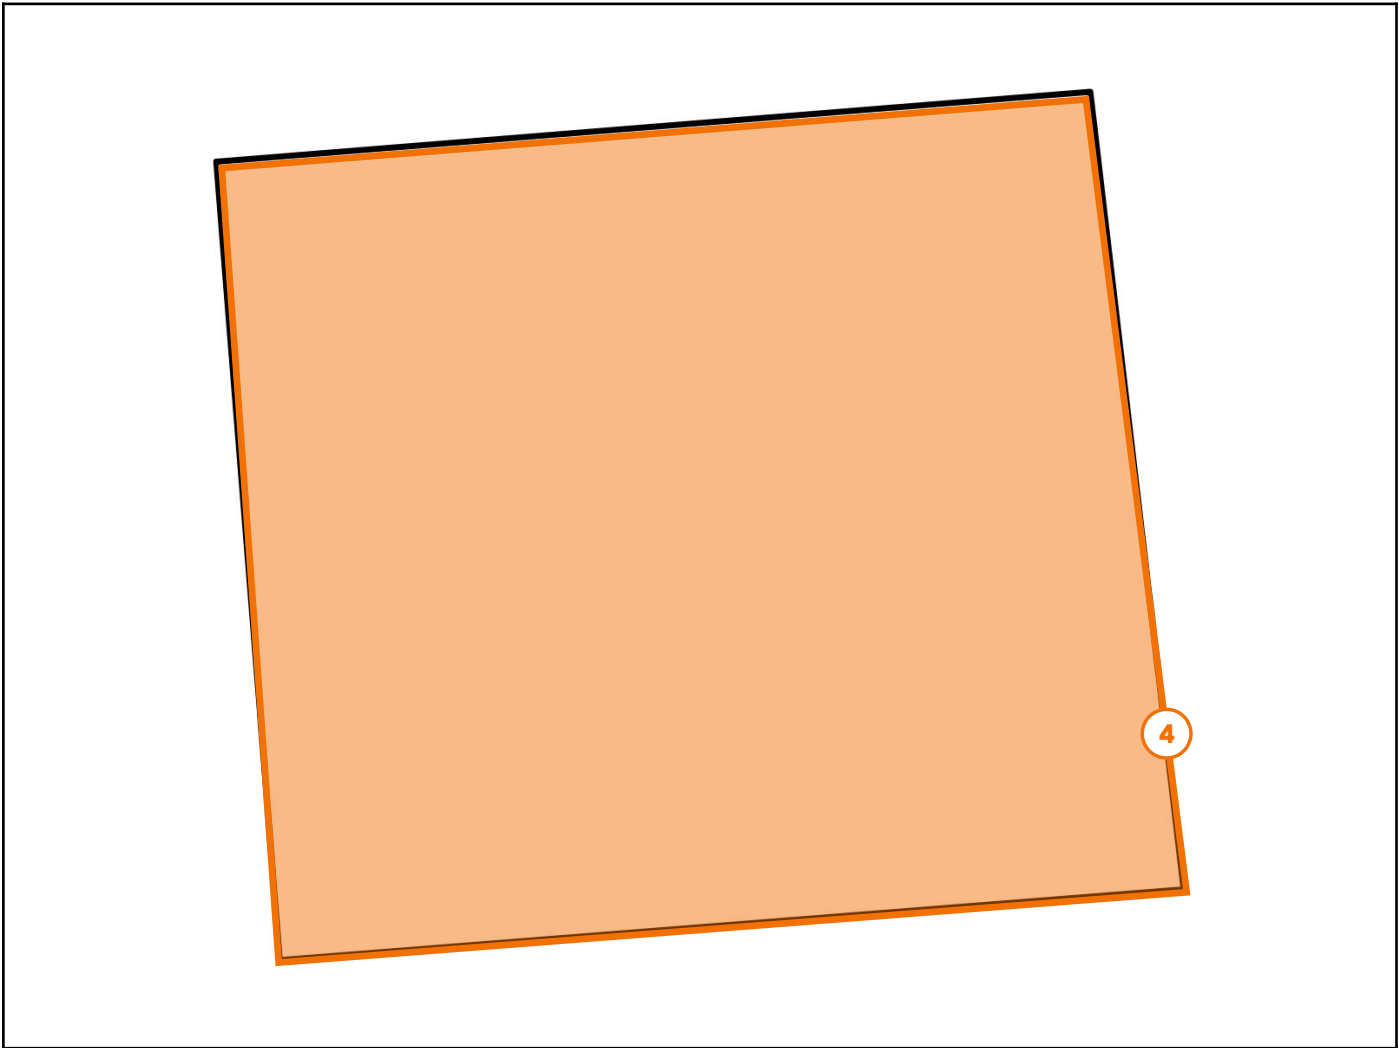
## Plan 2.1: Tuinhuis plan

| Beschrijving | Type | Actie |
|---|---|---|
| 4. Golfplaten tuinhuis | Asbestmateriaal | Verwijderen |
