# Asbestinventarisatattest

Merelstraat 27, 3950 Bocholt

Attestnummer : 20250207-000199.000

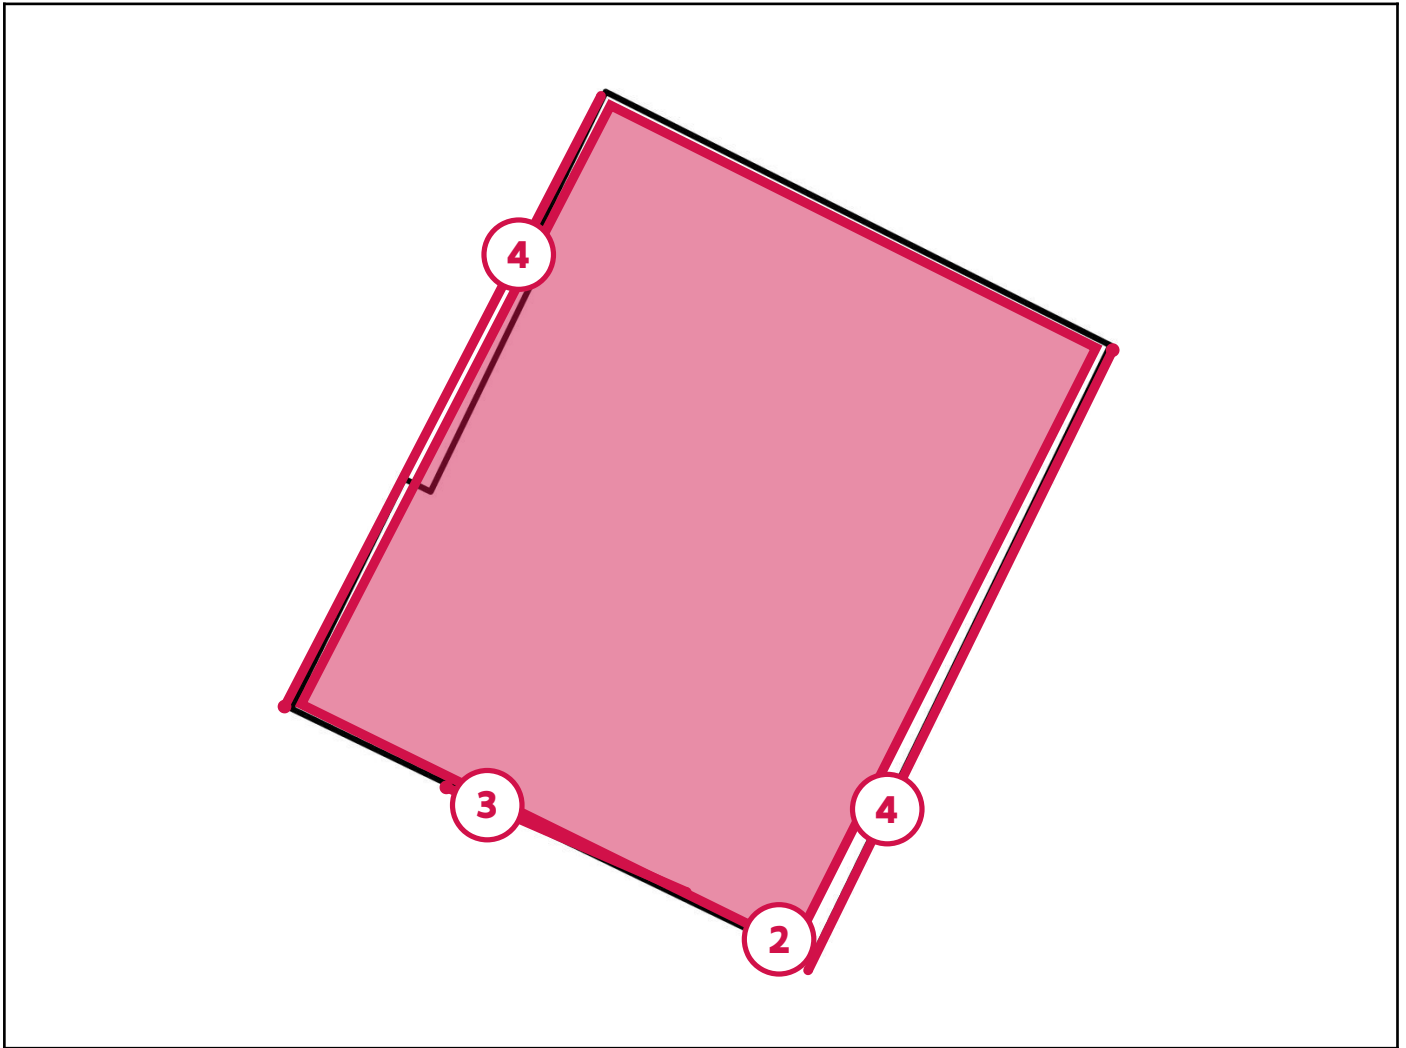
## Plan 2.1: Tuinhuis 1 plan

| Beschrijving | Type | Actie |
|---|---|---|
| 4. Afval: sediment dakgoten | Asbestmateriaal | Dringend verwijderen |

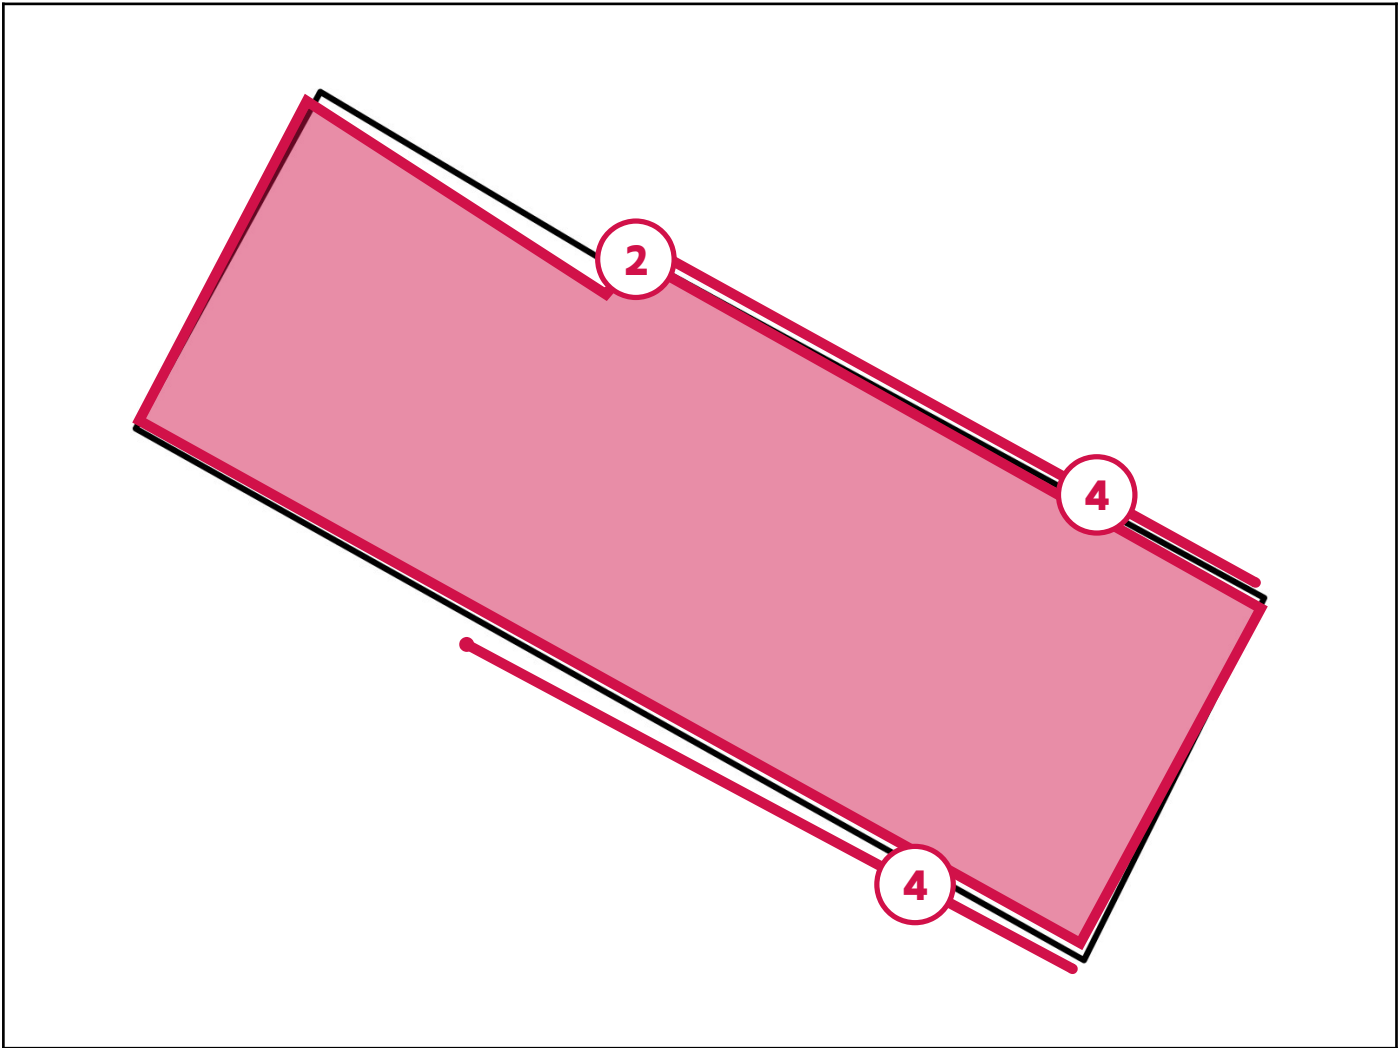
# Plan 3.1: Stal plan

| Beschrijving | Type | Actie |
|---|---|---|
| 4. Afval: sediment dakgoten | Asbestmateriaal | Dringend verwijderen |

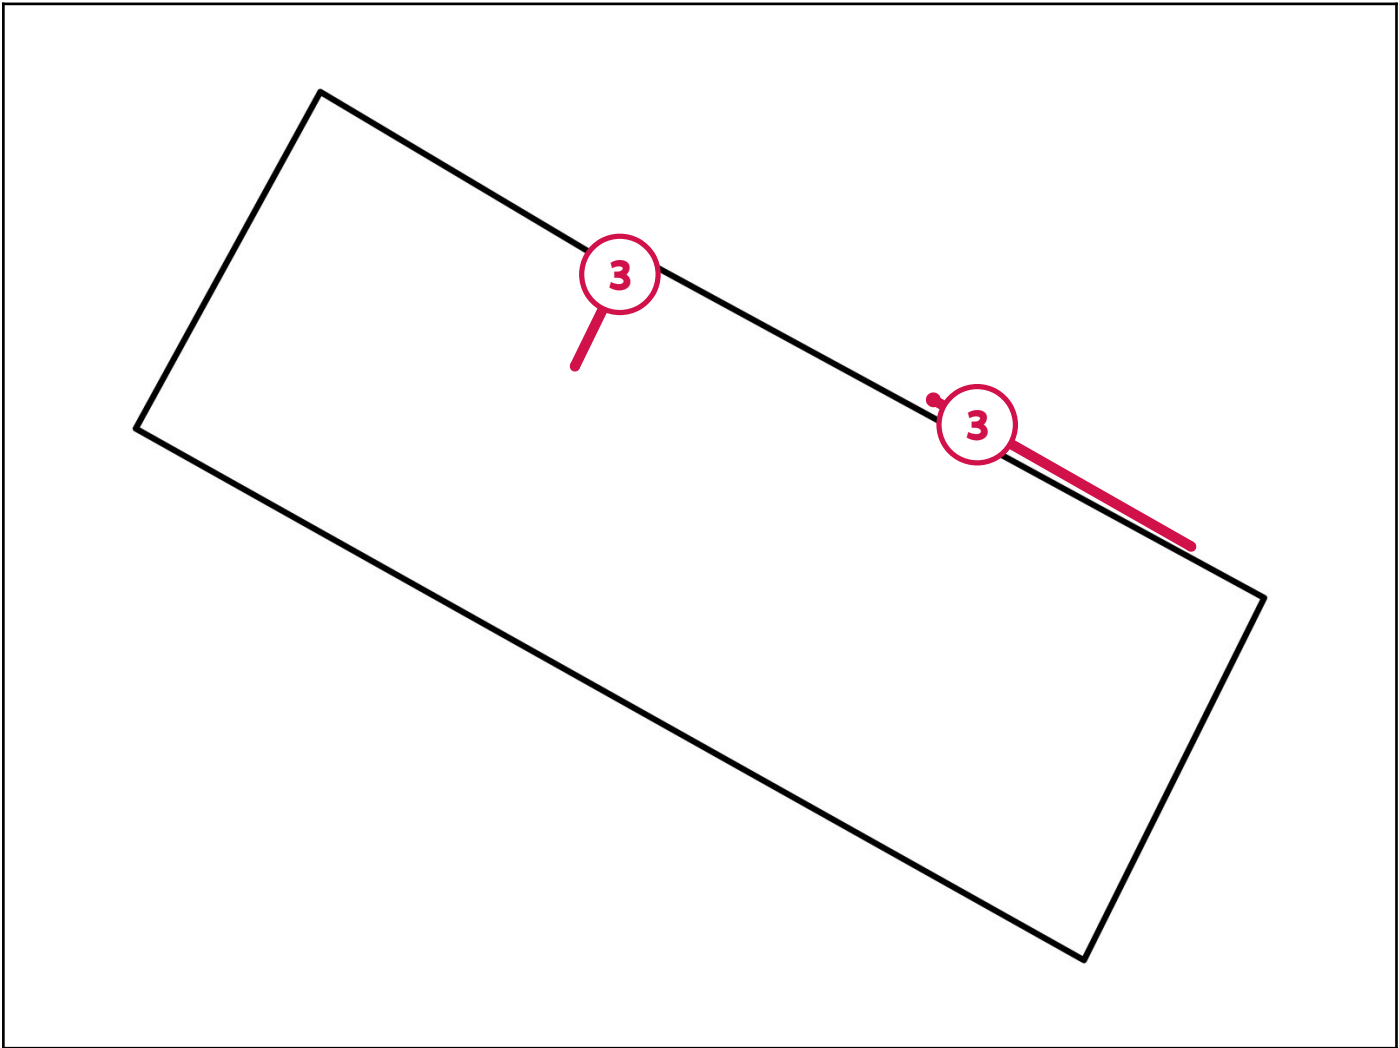
# Plan 3.2: Stal plan

| Beschrijving | Type | Actie |
|---|---|---|
| 3. Stopverf ramen (visueel vastgesteld ) | Asbestmateriaal | Dringend verwijderen |

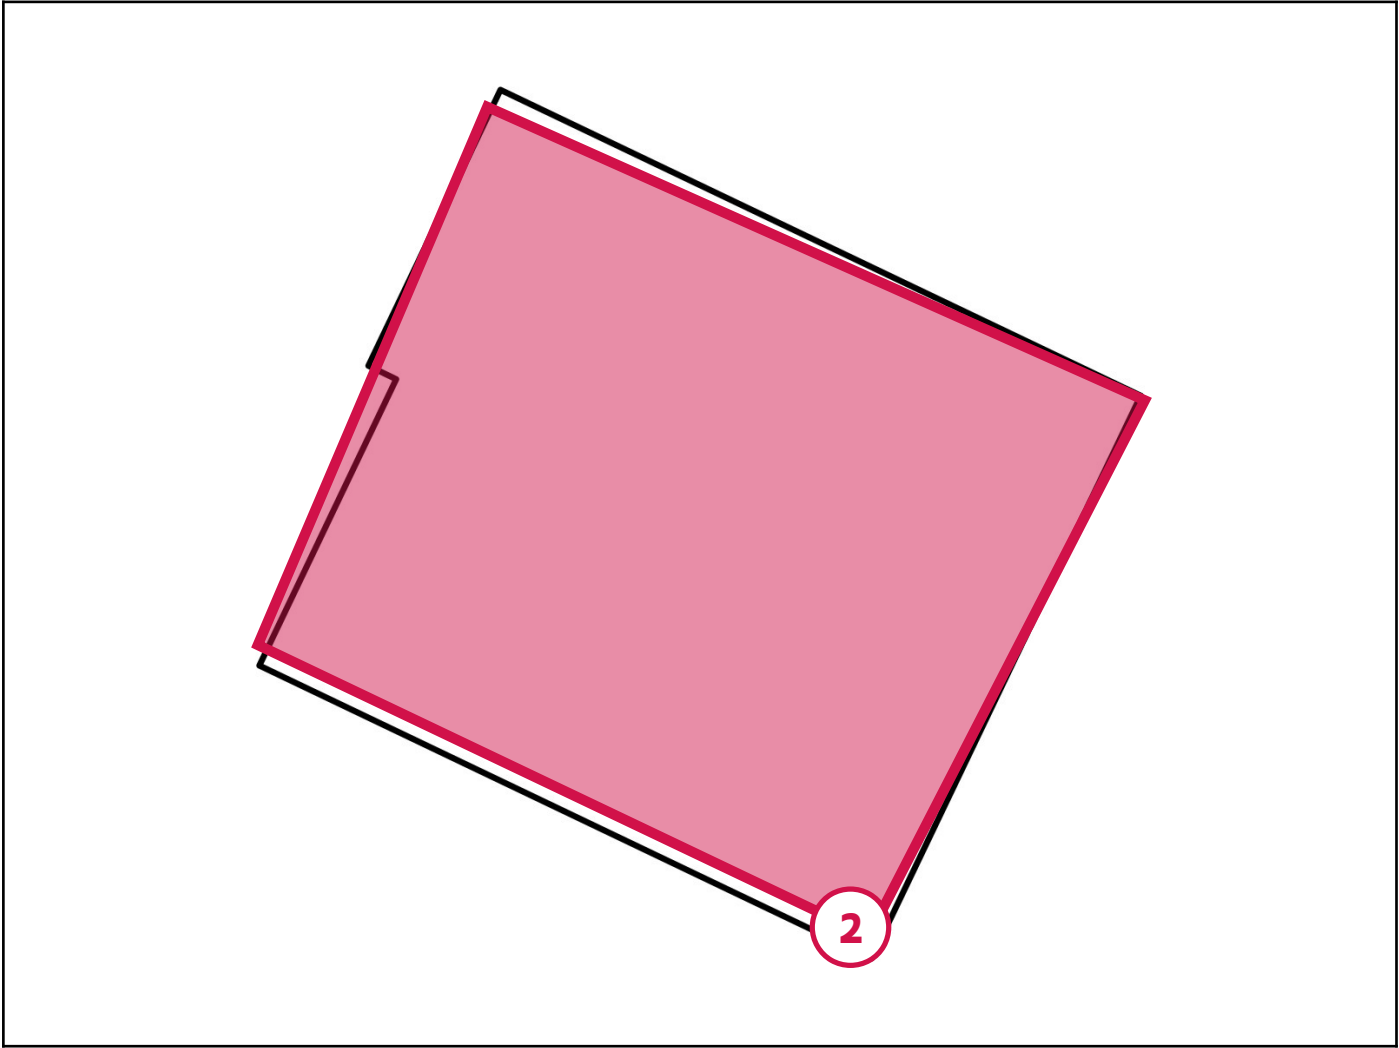
# Plan 4.1: Tuinhuis 2 plan

| Beschrijving | Type | Actie |
|---|---|---|
| 2. Golfplaten (visueel vastgesteld) | Asbestmateriaal | Dringend verwijderen |

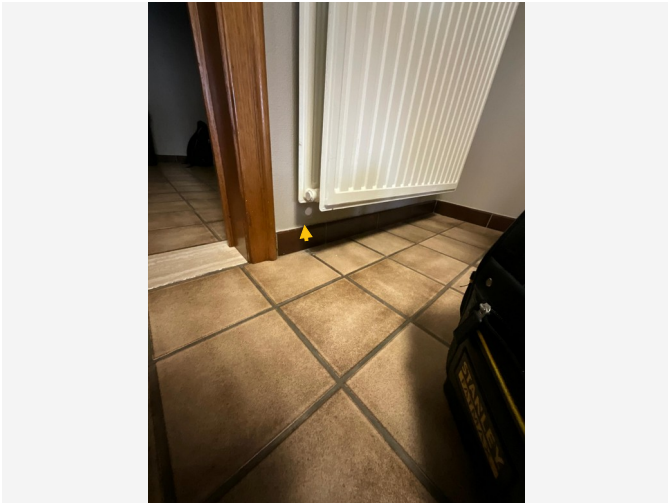
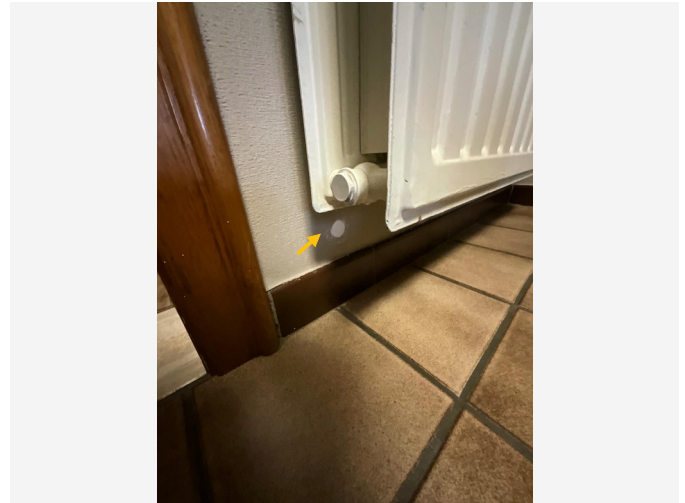
## Fiche 18: Muurpleister

Geen asbest
