# Asbestinventarisatetest

Geemstraat 10A, 9220 Hamme

Attestnummer : 20250528-000438.000

Uitgegeven op : 28.05.2025

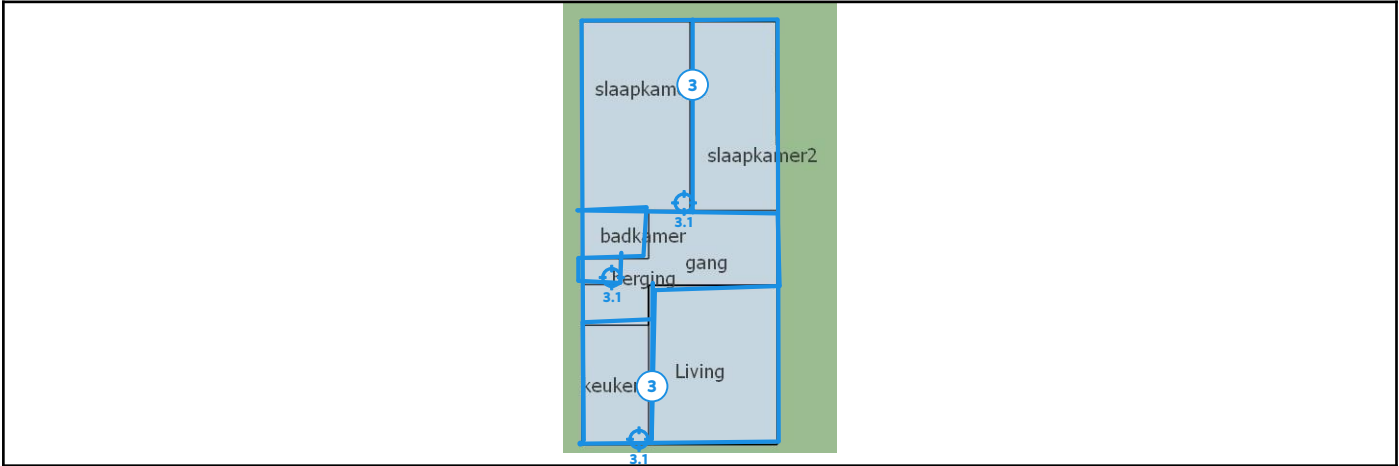
# Plan 1.2: appartement 10A

| Beschrijving | Type | Actie |
|---|---|---|
| 1. bakeliet stopcontacten, lichtarmaturen en/of schakelaars | Asbestmateriaal | Zorgvuldig beheren |

Nat werken: zet elektriciteit af en Bevochtig het gebied rond het armatuur om het vrijkomen van stof te minimaliseren. Dit vermindert de kans dat asbestvezels in de lucht komen.

Voorzichtig demonteren: Gebruik gereedschap dat minimale schade en verstoring veroorzaakt. Tril- en slagwerktuigen zijn te vermijden omdat deze de verspreiding van asbestvezels in de lucht kunnen bevorderen.
