# Asbestinventarisatetest

Klein Overlaar 13, 3320 Hoegaarden

Attestnummer : 20241104-000059.000

**Niet-asbestveilig**

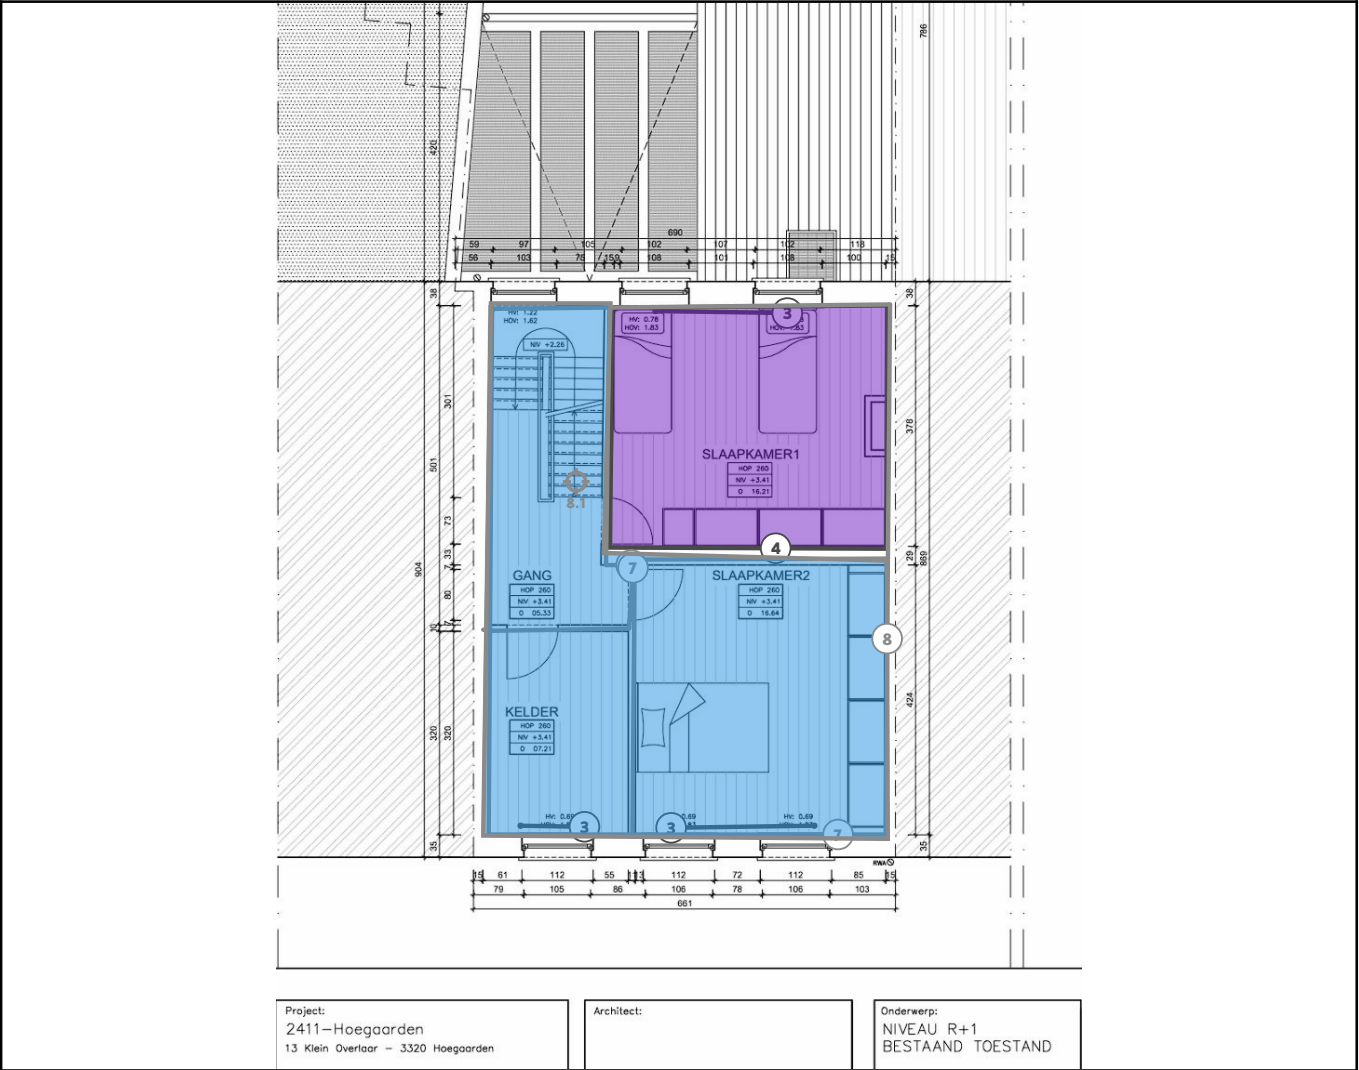
# Plan 1.3: Plan 1ste verdiep

| Beschrijving | Type | Actie |
|---|---|---|
| 8.1 Code: Staal 2.1 Plakkerij plafond | Mengmonster | - |

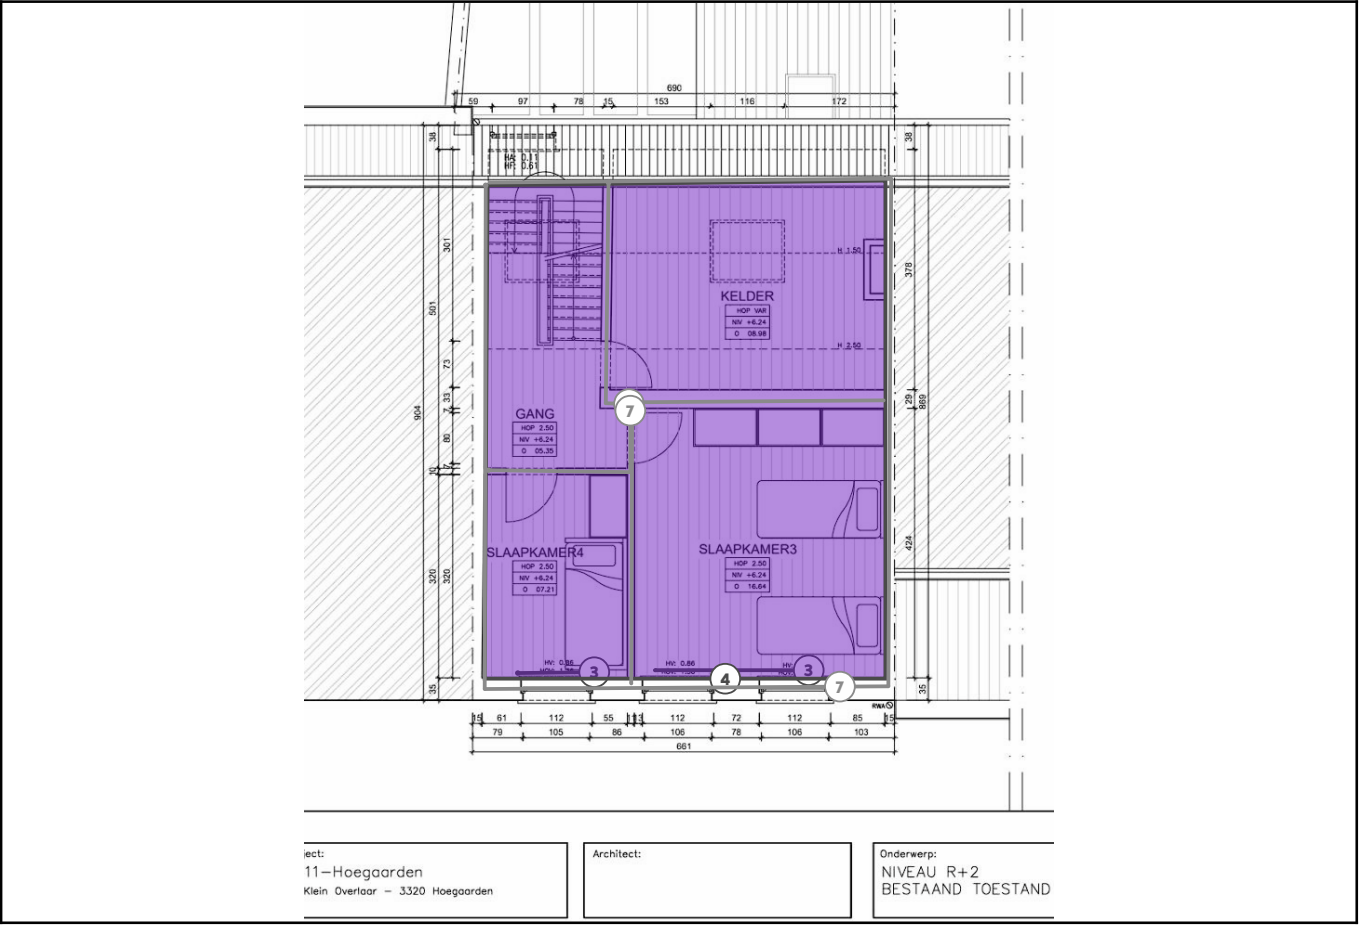
# Plan 1.4: Plan 2de verdiep

| Beschrijving | Type | Actie |
|---|---|---|
| 7. Plakkerij muren | Geen asbest | - |
