# Asbestinventarisatetest

Kerkstraat 28, 9473 Denderleeuw

Attestnummer : 20241126-000029.000

**Niet-asbestveilig**

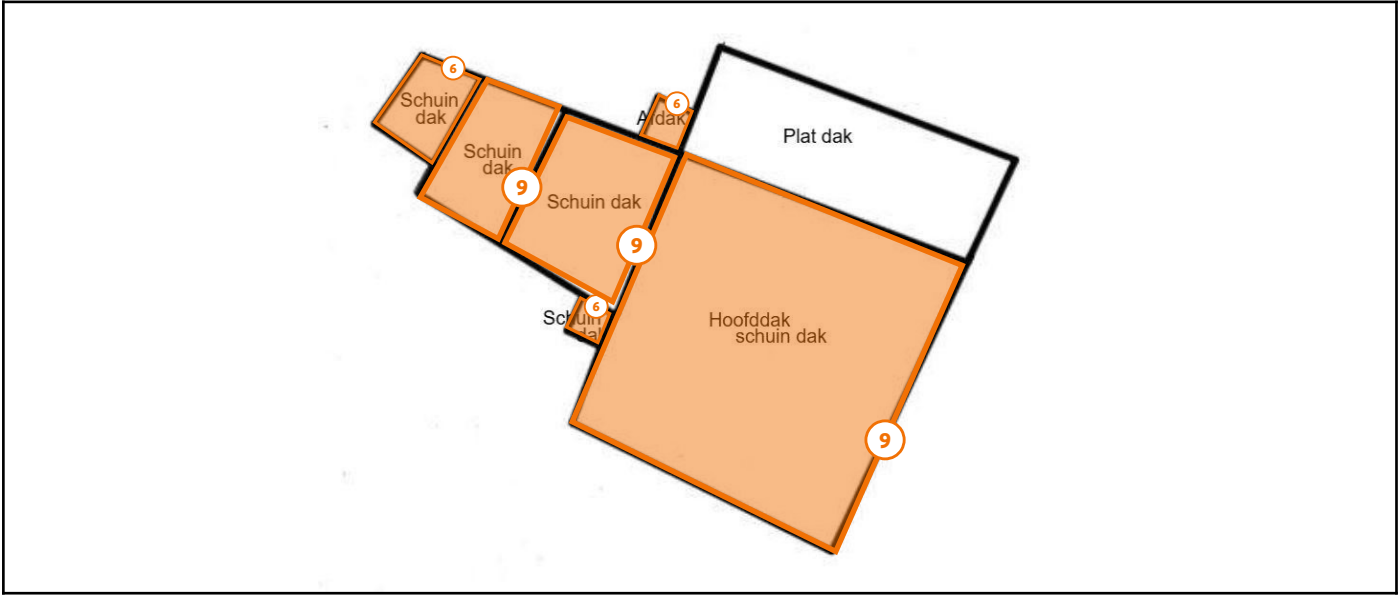
# Plan 1.1: Woning dakplan

| Beschrijving | Type | Actie |
|---|---|---|
| 9. Leien daken | Asbestmateriaal | Verwijderen |

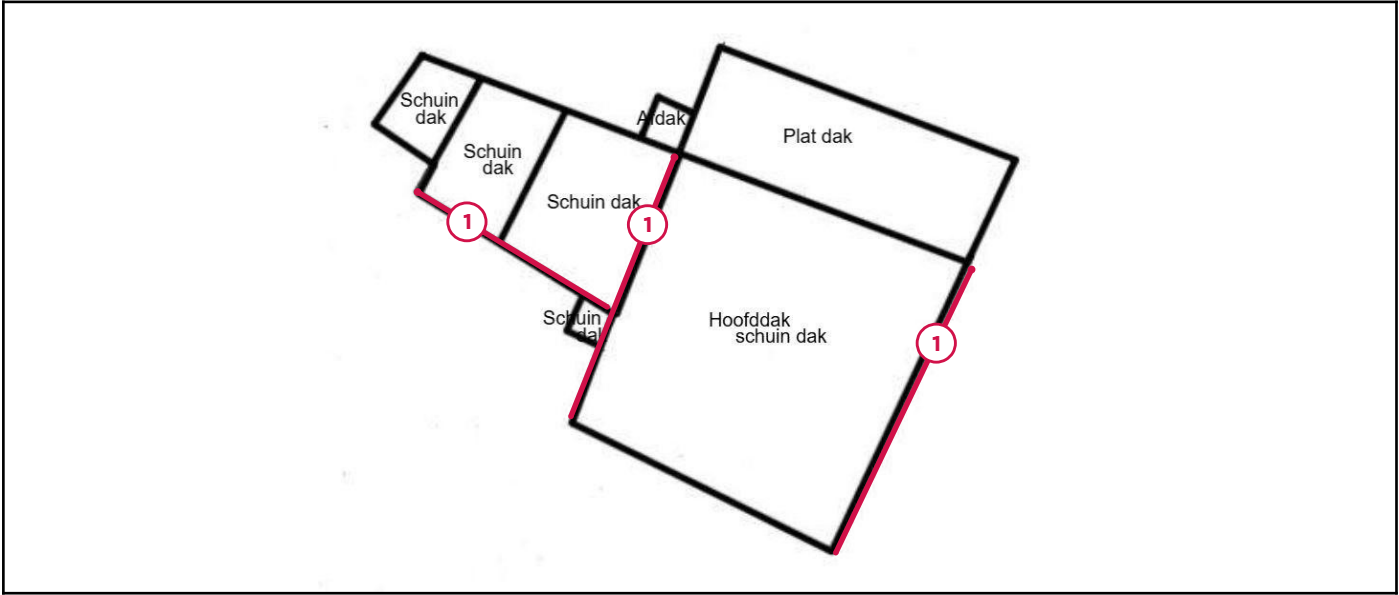
# Plan 1.3: Woning dakplan

| Beschrijving | Type | Actie |
|---|---|---|
| 1. Afvalzone leien daken | Asbestmateriaal | Dringend verwijderen |
