# Asbestinventarisatetest

Dooistraat 72, 3590 Diepenbeek

Attestnummer : 20240827-000164.000

Uitgegeven op : 27.08.2024

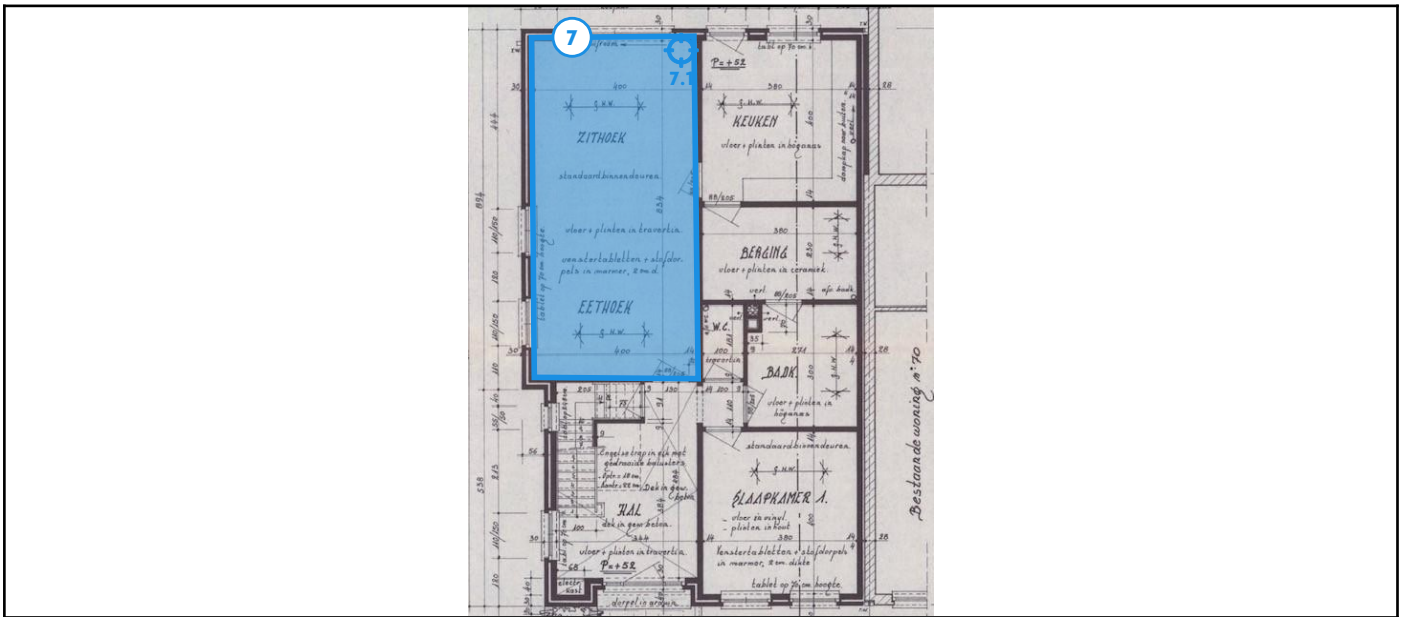
# Plan 1.2: Hoofdegebouw plan V-0

Beschrijving	Type	Actie
7. Pleisterwerk plafond	Geen asbest	-
7.1 Code: MM-02	Mengmonster	-

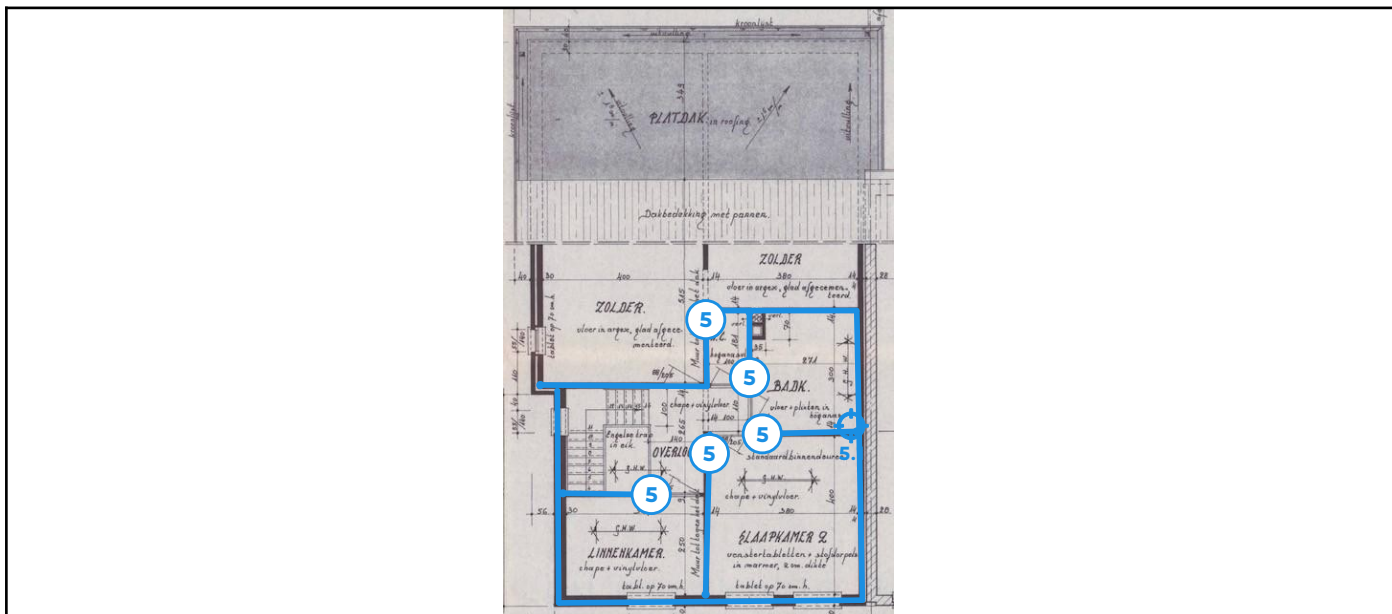
## Plan 1.3: Hoofgebouw plan V+1

Beschrijving	Type	Actie
5. Pleisterwerk muren	Geen asbest	-
5.1 Code: MM-01	Mengmonster	-

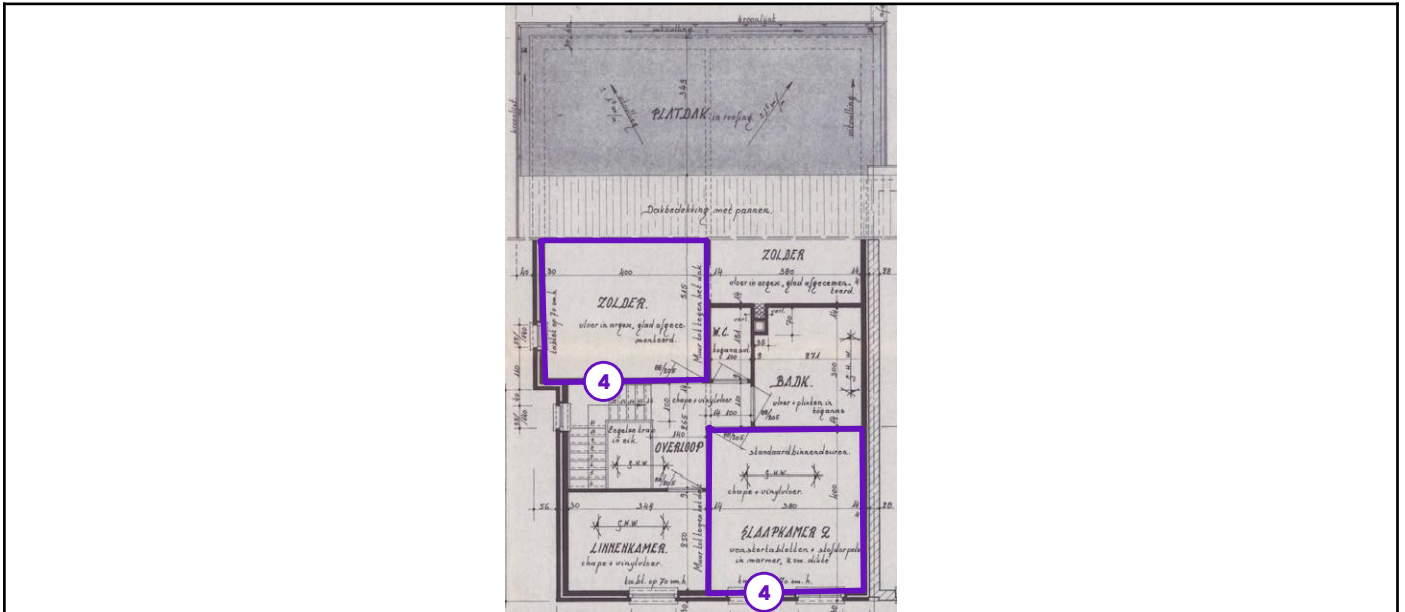
## Plan 1.4: Hoofdgebouw plan V+1

Beschrijving	Type	Actie
4. Vinylzeil (geen asbest)	Advies	-

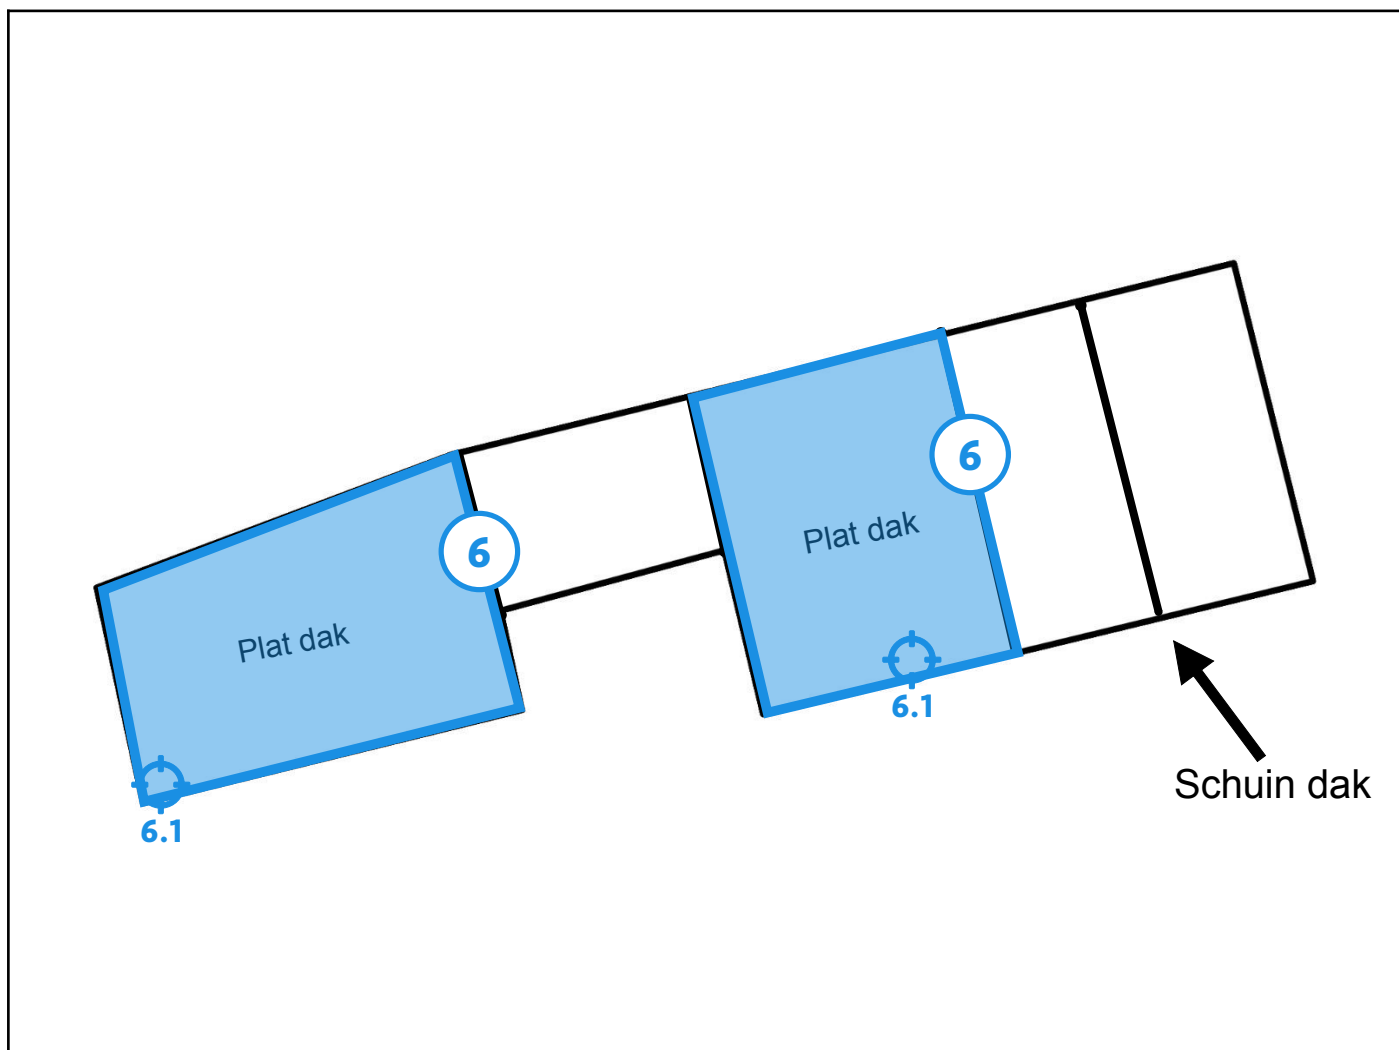
## Plan 1.7: Hoofdgebouw plan dak

Beschrijving	Type	Actie
6. Roofing plat dak	Geen asbest	-
6.1 Code: MM-03	Mengmonster	-
