# Asbestinventarisatetest

Essenhoutstraat 40, 2950 Kapellen

Attestnummer : 20241224-000072.001

Uitgegeven op : 24.12.2024

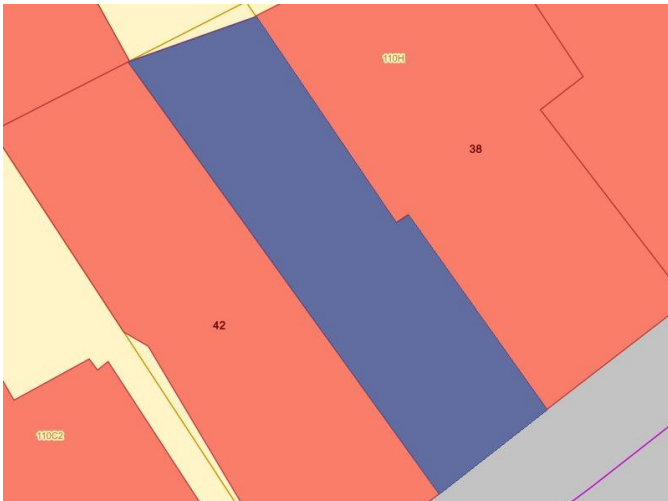
## Zone 1: Hoofdgebouw

- 0 Asbestmaterialen
- 0 Beperkingen
- 0 Uitsluitingen
- 0 Roerende goederen
- 0 Puin, steenslag, (water)bodem
- 2 Adviezen
- 3 Geen asbest
