# Asbestinventarisatattest

Duinenlaan 3, 8434 Middelkerke

Attestnummer : 20250405-000036.000

Uitgegeven op : 05.04.2025

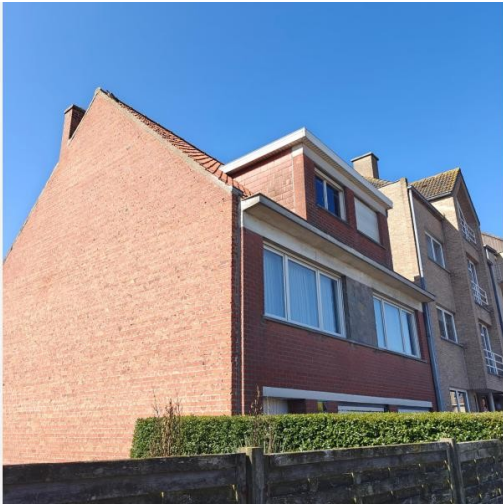
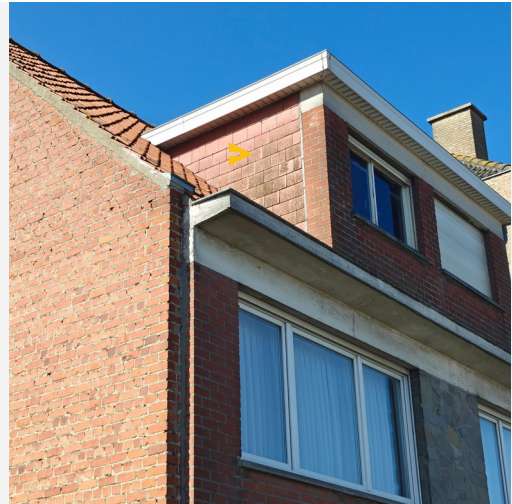
| Opmerking | Hoeveelheid bij benadering en kan afwijken van de daadwerkelijke toestand. |

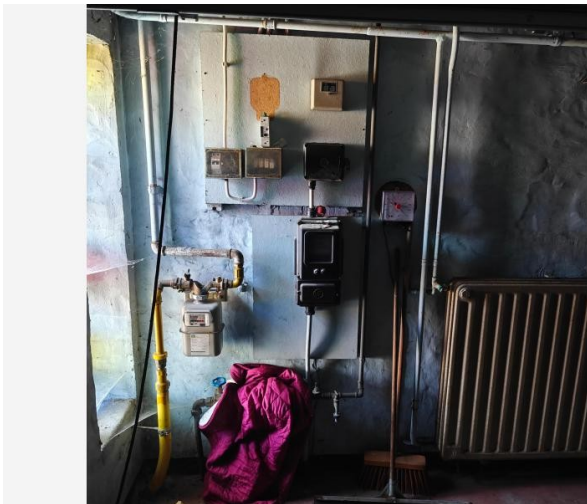
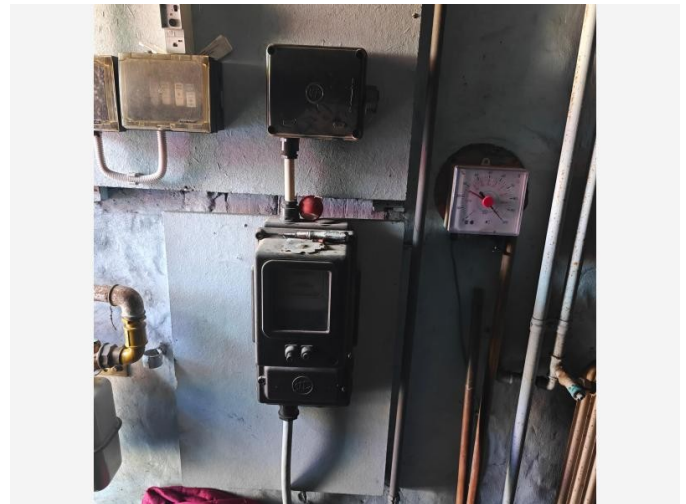
| Opmerking | Hoeveelheid bij benadering en kan afwijken van de daadwerkelijke toestand. |

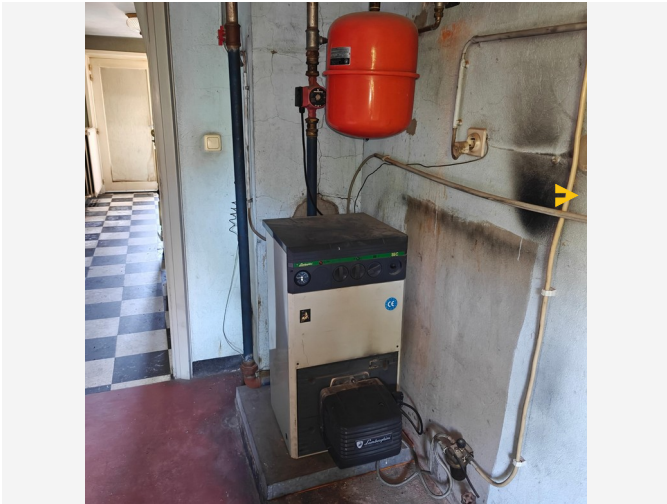
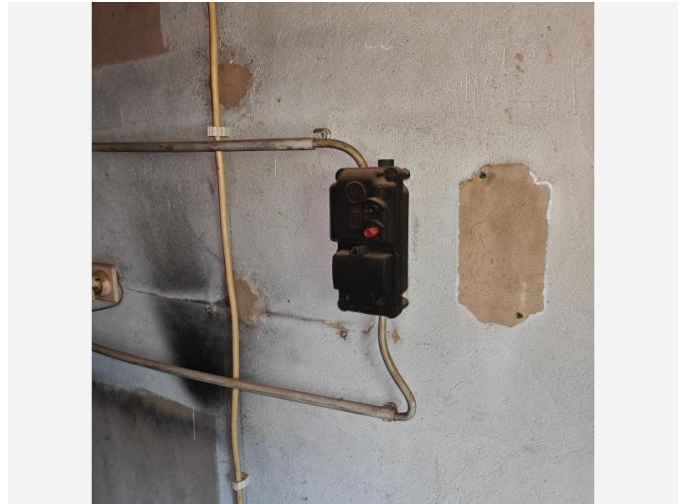
| Opmerking | Deze oppervlakte, volumes en gewichten zijn niet gemeten, maar geschat op basis van een benadering van de aanwezige roetluiken. Deze schatting mag niet worden gebruikt als maatstaf voor heffingen. |

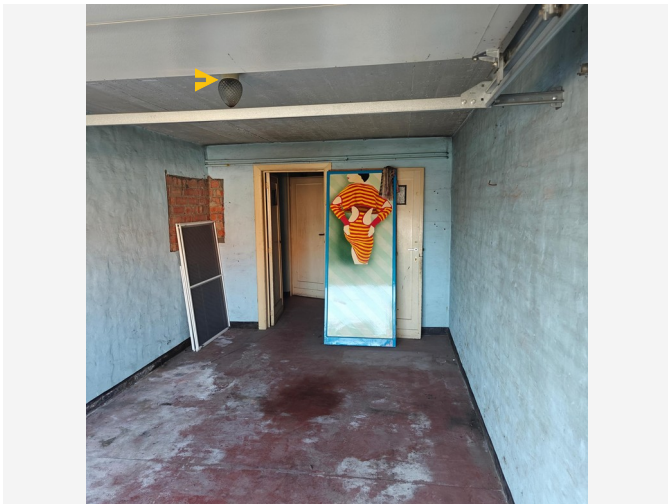
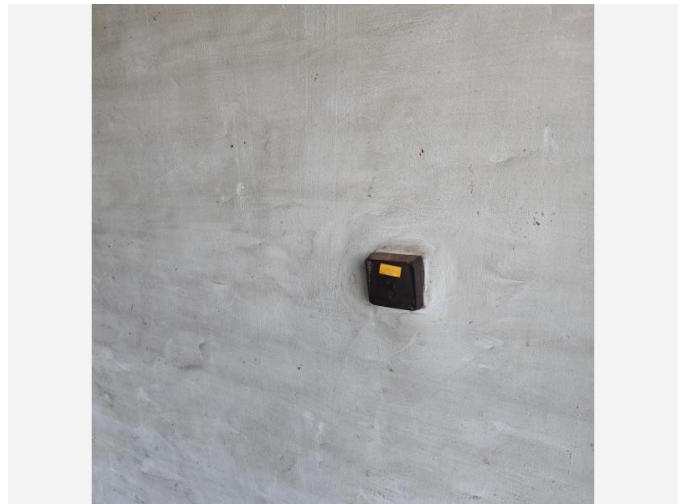
| Opmerking | Schakelaar in het stooklokaal.<br><br>Hoeveelheid bij benadering en kan afwijken van de daadwerkelijke toestand. |

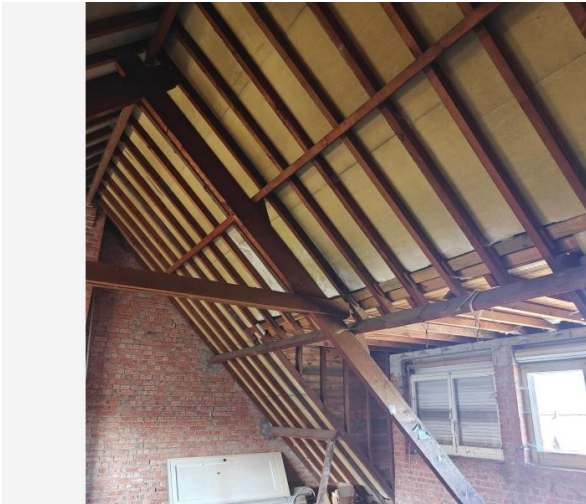
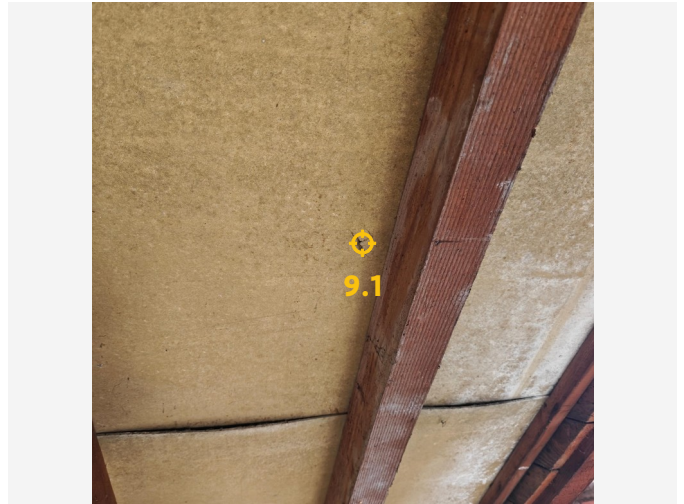
| Opmerking | Hoeveelheid bij benadering en kan afwijken van de daadwerkelijke toestand. |
