# Asbestinventarisatetest

Boomgaardstraat 19/1, 3590 Diepenbeek

Attestnummer : 20250306-000084.000

**Niet-asbestveilig**

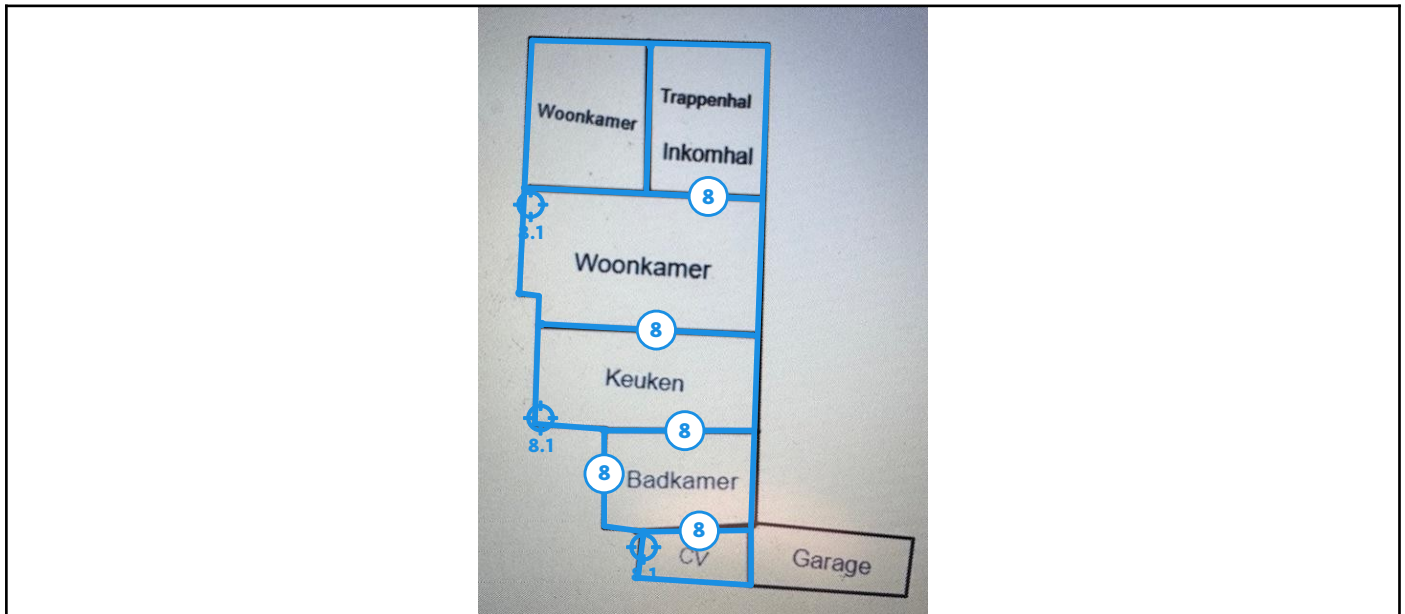
## Plan 1.1: Hoofdgebouw plan V-0 Pleisterwerk muren

| Beschrijving | Type | Actie |
|---|---|---|
| 8.1 Code: MM-01 | Mengmonster | - |

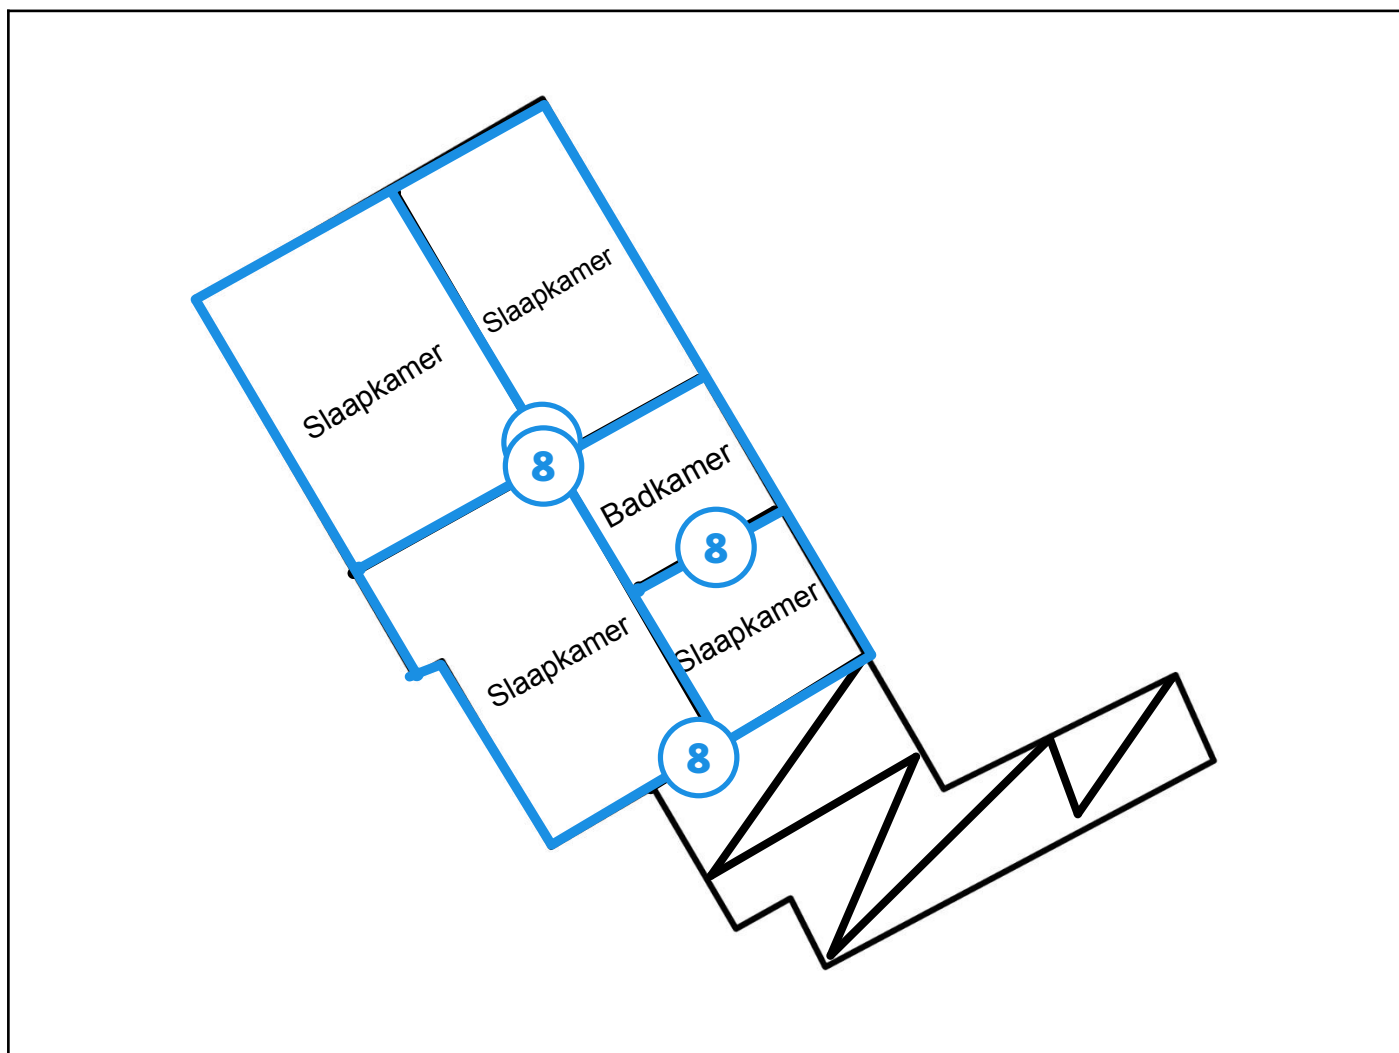
## Plan 1.4: Hoofdgebouw plan V+1 Pleisterwerk muren

| Beschrijving | Type | Actie |
|---|---|---|
| 8. Pleisterwerk muren | Geen asbest | - |

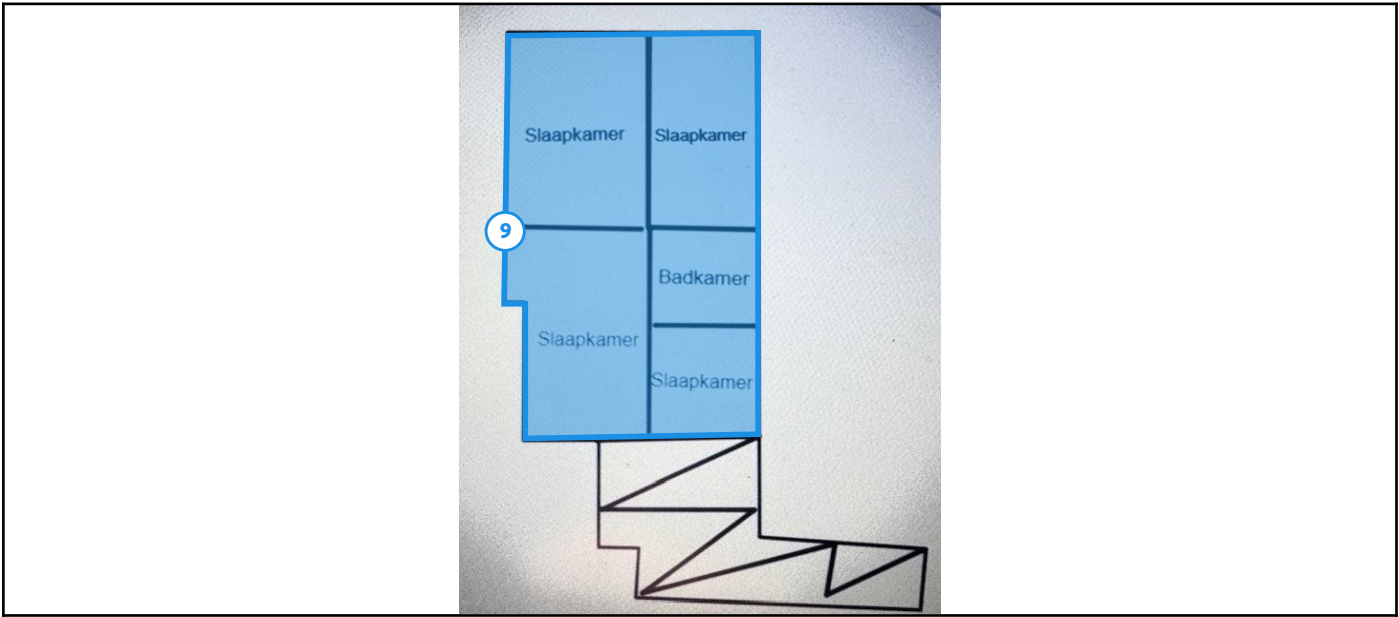
# Plan 1.5: Hoofdgebouw plan V+1 Pleisterwerk plafond

| Beschrijving | Type | Actie |
|---|---|---|
| 9. Pleisterwerk plafond | Geen asbest | - |

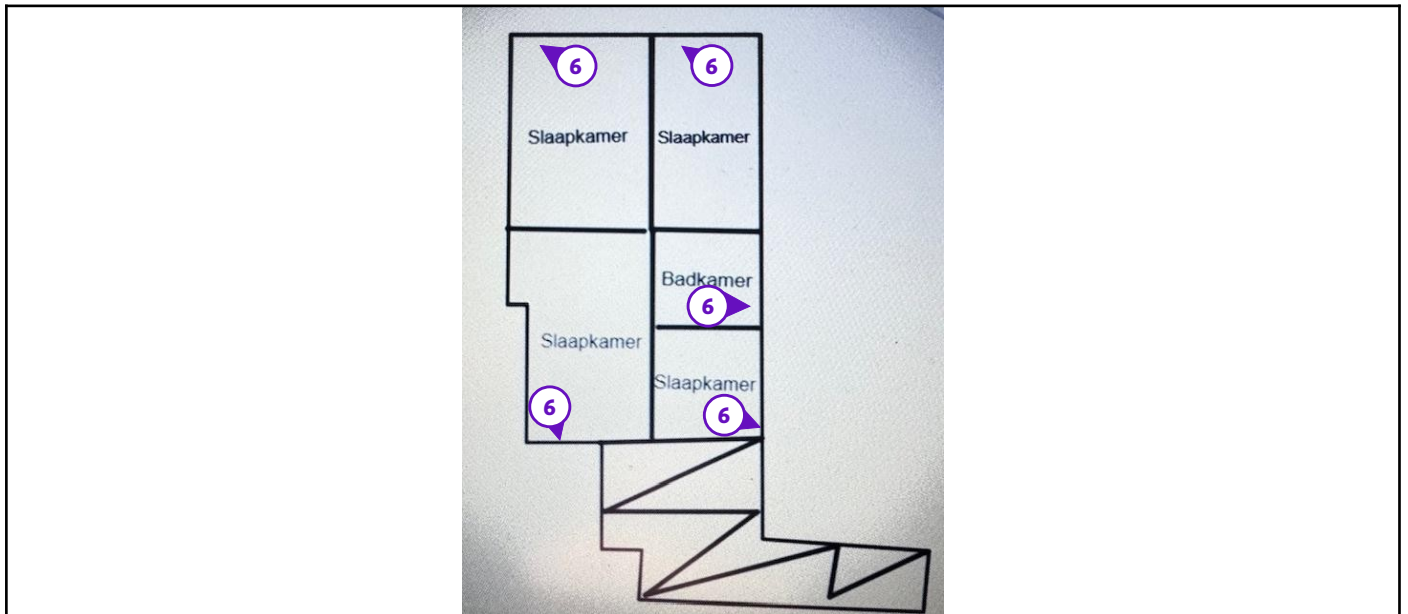
## Plan 1.6: Hoofdgebouw plan V+1

| Beschrijving | Type | Actie |
|---|---|---|
| 6. Pakking radiator | Advies | - |

In dit type radiator kunnen asbesthoudende pakkingen aanwezig zijn tussen de elementen. Monsternamen niet mogelijk zonder blijvende schade aan te brengen.

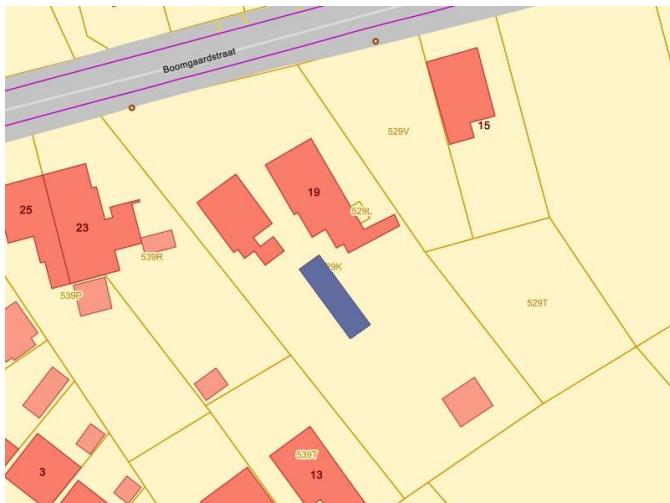
## Zone 2: Bijgebouw

| Beschrijving | Type | Actie |
|---|---|---|
| 1. Golfplaten dak | Asbestmateriaal | Dringend verwijderen |

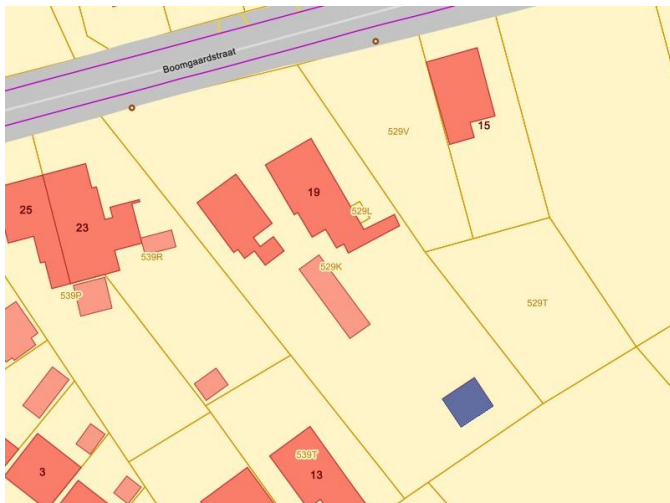
## Zone 3: Bijgebouw

| Beschrijving | Type | Actie |
|---|---|---|
| 1. Golfplaten dak | Asbestmateriaal | Dringend verwijderen |
