# Asbestinventarisatetest

Kauwereelstraat 31, 3051 Oud-Heverlee

Attestnummer : 20250320-000106.000

**Niet-asbestveilig**

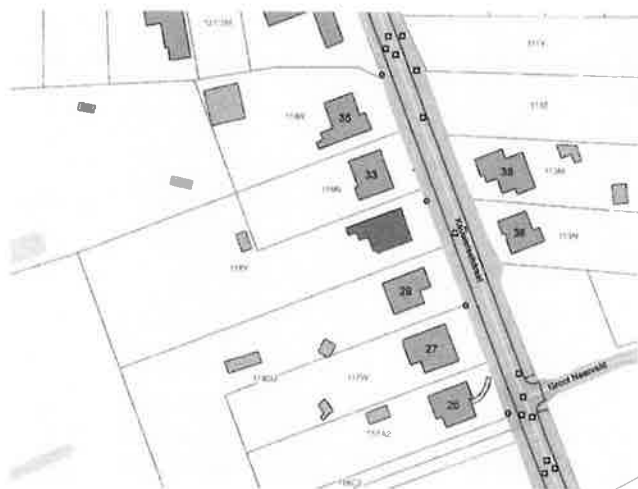
## Zone 1: Hoofdgebouw

### 1 Asbestmateriaal

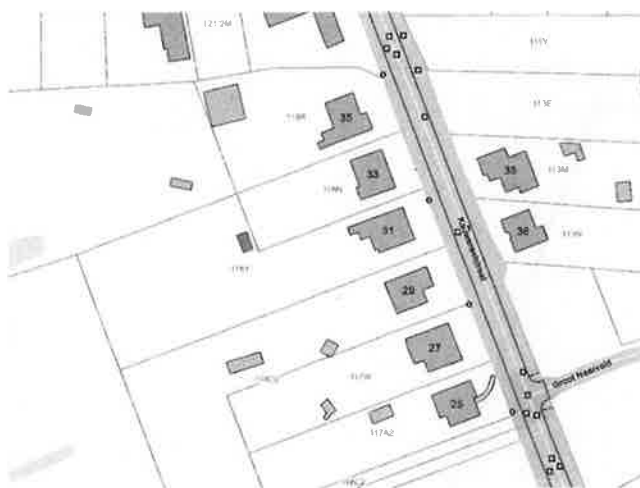
## Zone 2: Serre

- 0 Asbestmaterialen
- 0 Beperkingen
- 0 Uitsluitingen
- 0 Roerende goederen
- 0 Puin, steenslag, (water)bodem
- 0 Adviezen
- 0 Geen asbest

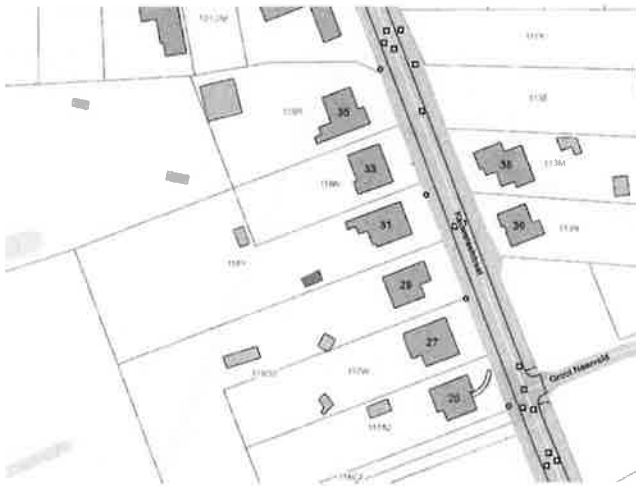
## Zone 3: Constructie

- 0 Asbestmaterialen
- 0 Beperkingen
- 0 Uitsluitingen
- 0 Roerende goederen
- 0 Puin, steenslag, (water)bodem
- 0 Adviezen
- 0 Geen asbest
