# Asbestinventarisatetest

Kerkeland 31, 2550 Kontich

Attestnummer : **20250429-000505.000**

Uitgegeven op : **29.04.2025**

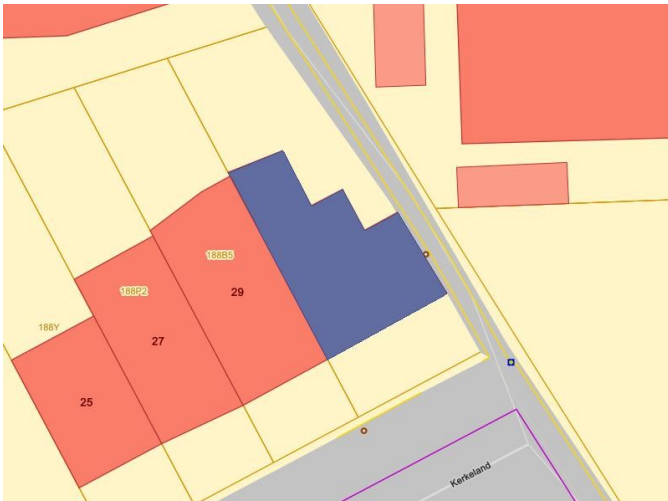
## Zone 1: Hoofdgebouw

Tijdens de inspectie vastgesteld:

- 0 Asbestmaterialen
- 1 **Beperking**
- 0 Uitsluitingen
- 0 Roerende goederen
- 0 Puin, steenslag, (water)bodem
- 3 **Adviezen**
- 2 **Geen asbest**
