# Asbestinventarisatetest

Diestsesteenweg 354, 3202 Aarschot

Attestnummer : 20241014-000491.000

**Niet-asbestveilig**

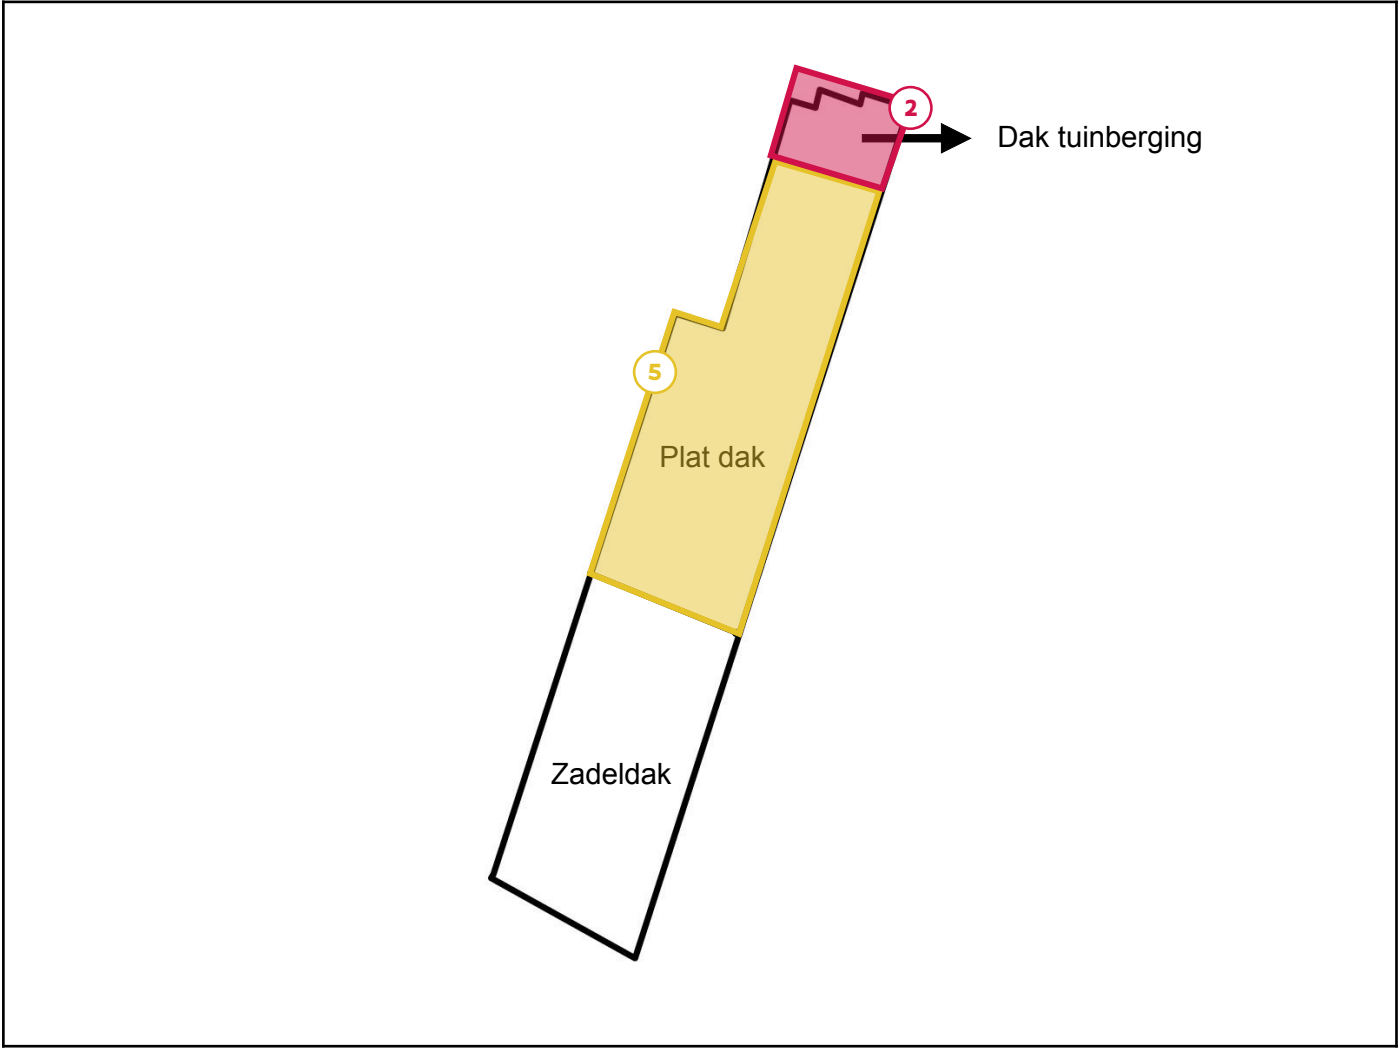
# Plan 1.5: Dakenplan

| Beschrijving | Type | Actie |
|---|---|---|
| 5. Roofing plat dak | Asbestmateriaal | Zorgvuldig beheren |
