# Asbestinventarisatattest

Ortar De Pauwstraat 6, 3080 Tervuren

Attestnummer : 20250130-000490.000

Uitgegeven op : 30.01.2025

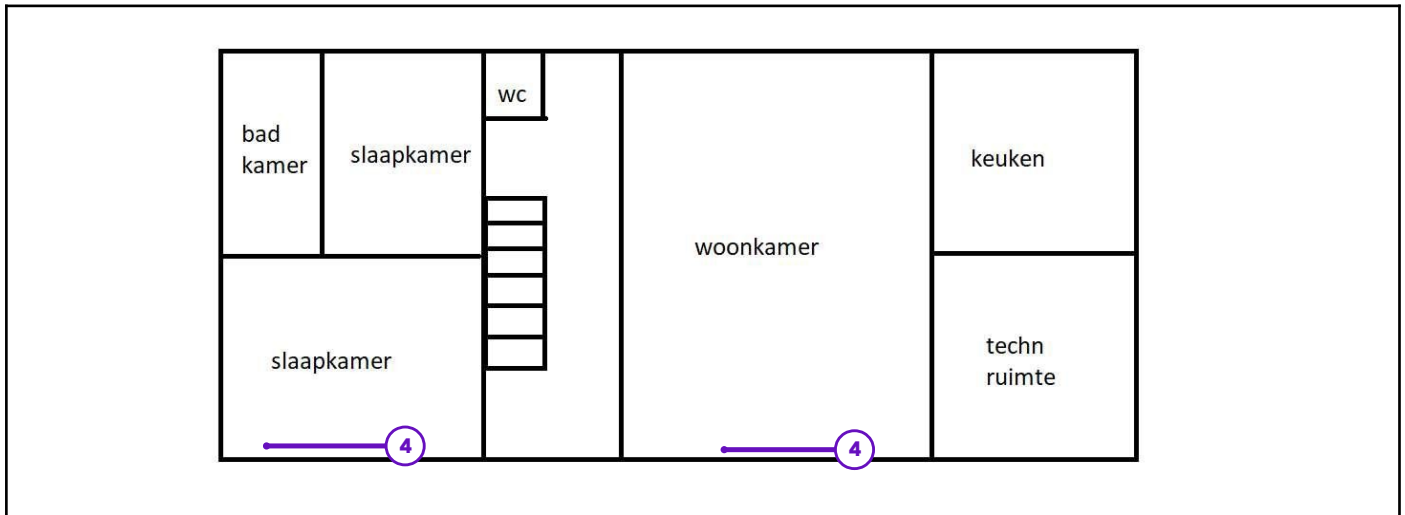
## Plan 1.3: 1ste verdiep

| Beschrijving | Type | Actie |
|---|---|---|
| 4. Dichtingen gietijzeren radiatoren | Advies | - |
