# Asbestinventarisatetest

Spaans Fort 20, 9130 Beveren-Kruibeke-Zwijndrecht

Attestnummer : 20250213-000156.000

Uitgegeven op : 13.02.2025

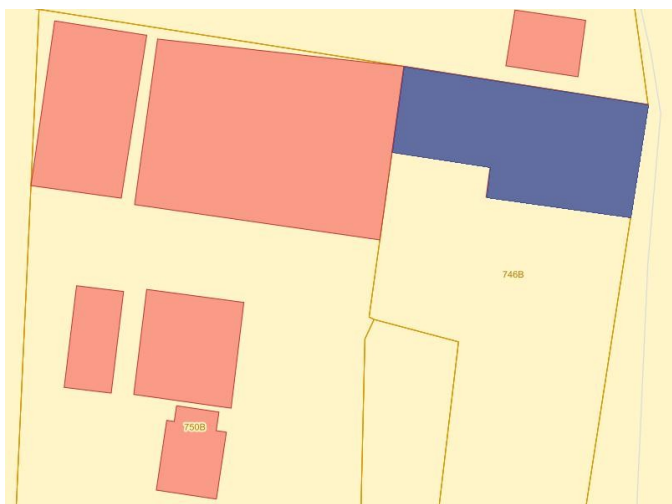
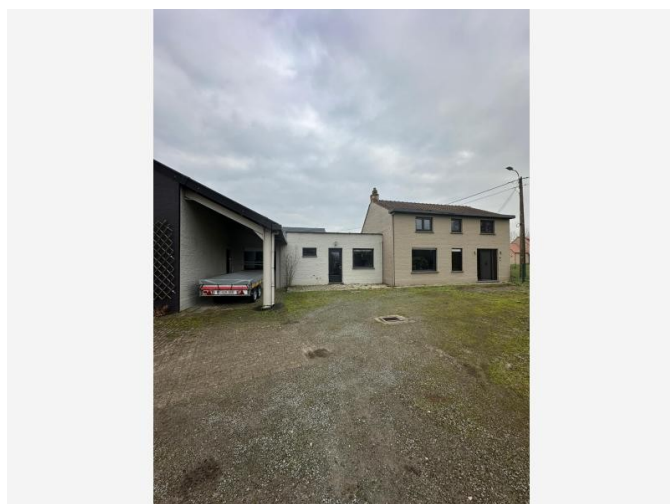
## Zone 1: Woning

**2 Asbestmaterialen**

**1 Geen asbest**

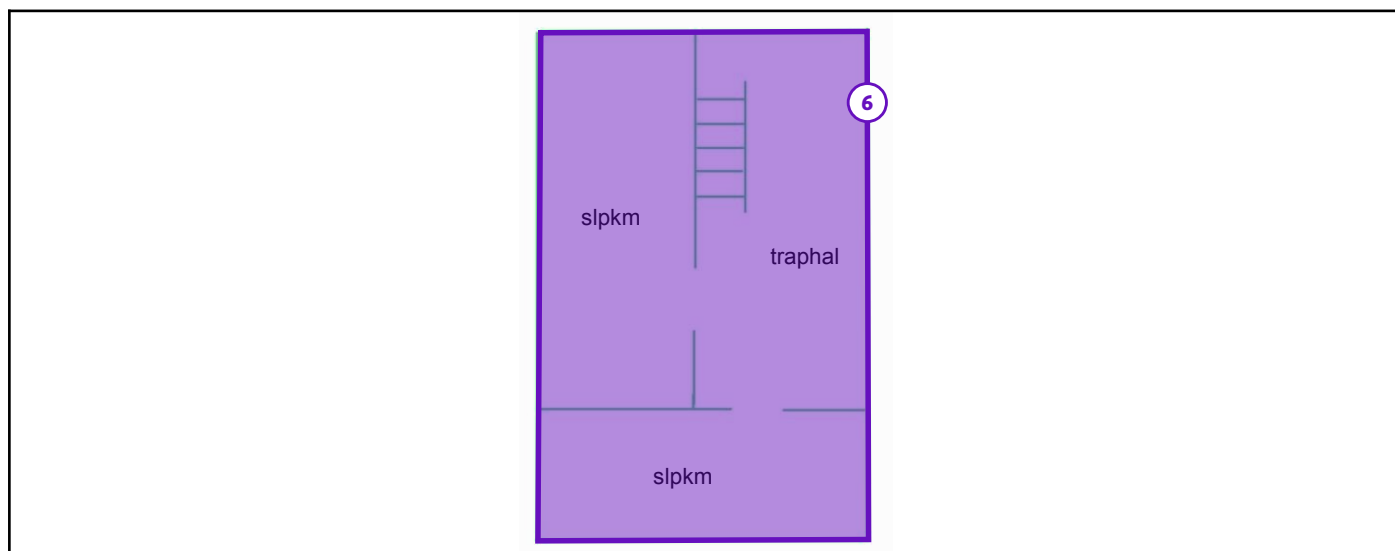
## Plan 1.2: Verdiep

| Beschrijving | Type | Actie |
|---|---|---|
| 4. Schoorsteen rookgaskanaal - beoordeling | Beperking | - |

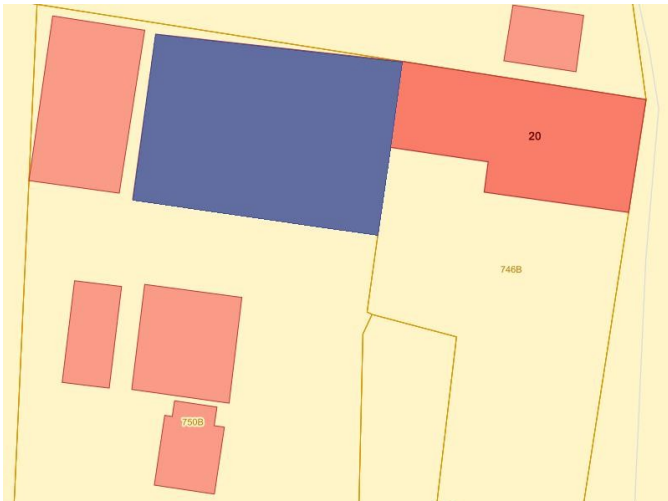
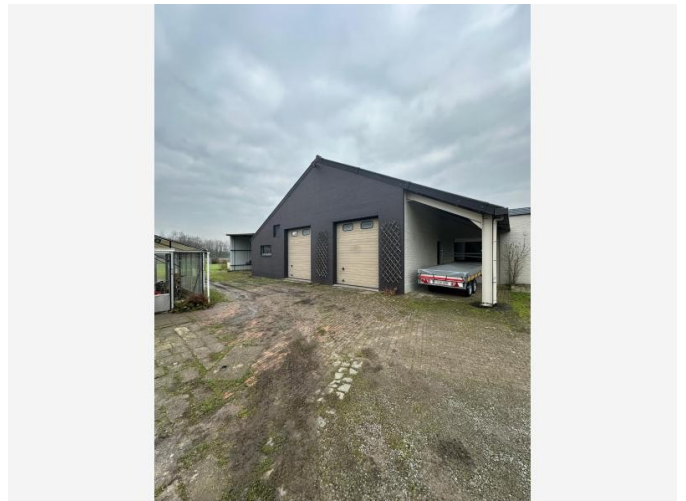
## Zone 2: Opslagruimte

### 2 Asbestmaterialen

0 Geen asbest

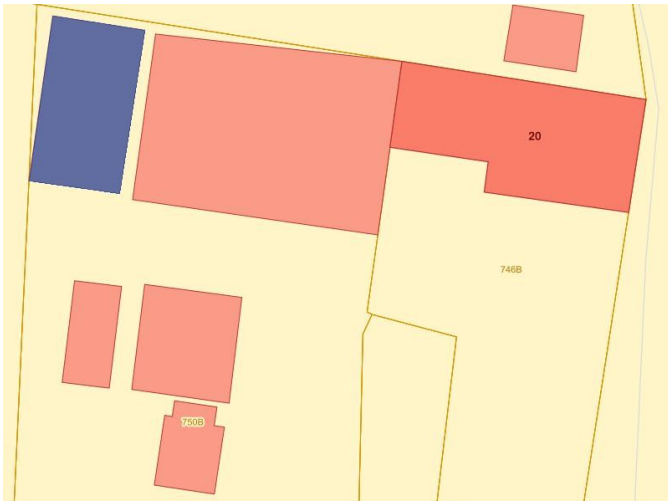
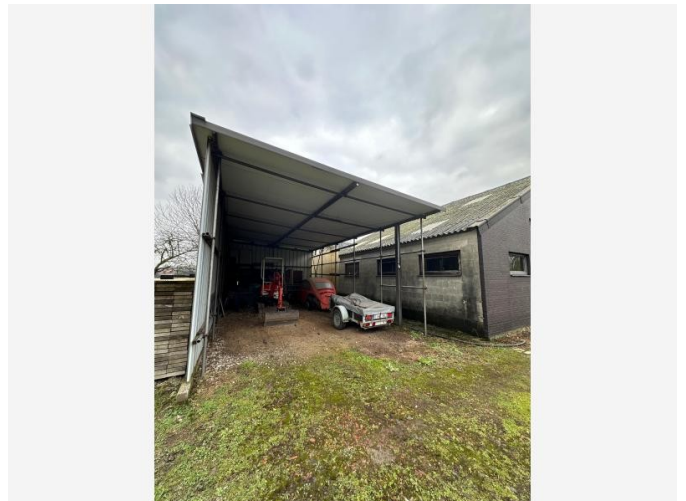
## Zone 3: Carport

- 0 Asbestmaterialen
- 0 Beperkingen
- 0 Uitsluitingen
- 0 Roerende goederen
- 0 Puin, steenslag, (water)bodem
- 0 Adviezen
- 0 Geen asbest

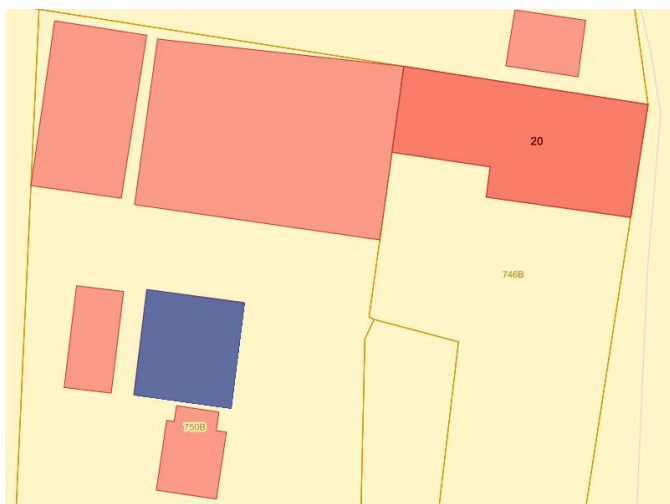
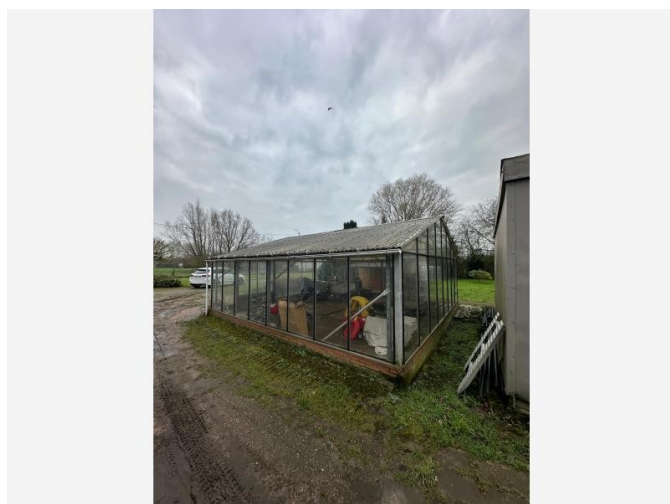
## Zone 4: Serre

- 0 Asbestmaterialen
- 0 Beperkingen
- 0 Uitsluitingen
- 0 Roerende goederen
- 0 Puin, steenslag, (water)bodem
- 0 Adviezen
- 0 Geen asbest

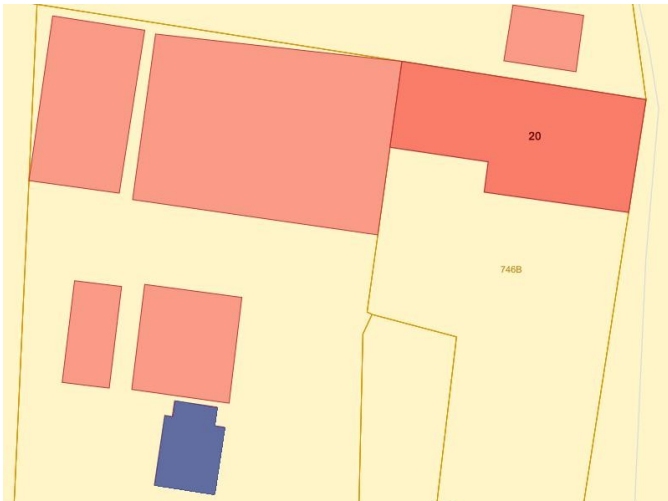
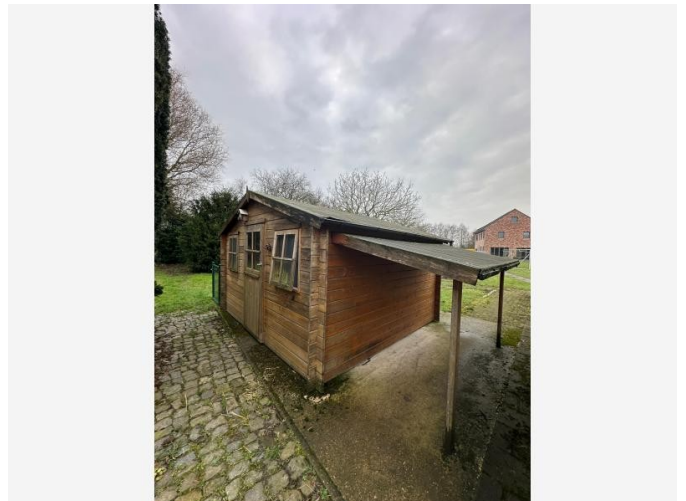
## Zone 5: Tuinhuis

- 0 Asbestmaterialen
- 0 Beperkingen
- 0 Uitsluitingen
- 0 Roerende goederen
- 0 Puin, steenslag, (water)bodem
- 0 Adviezen
- 0 Geen asbest

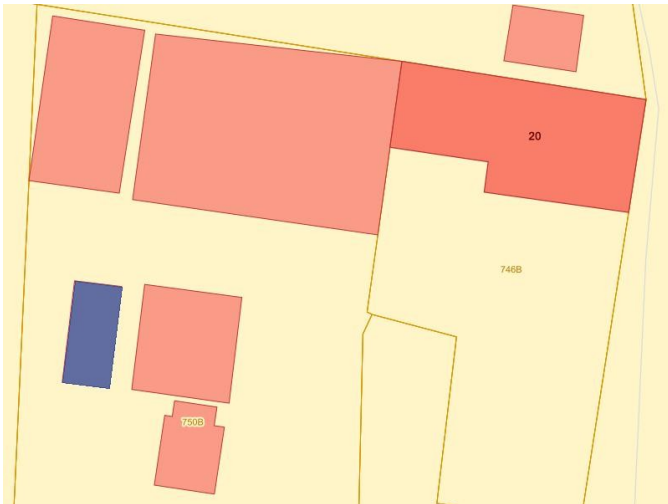
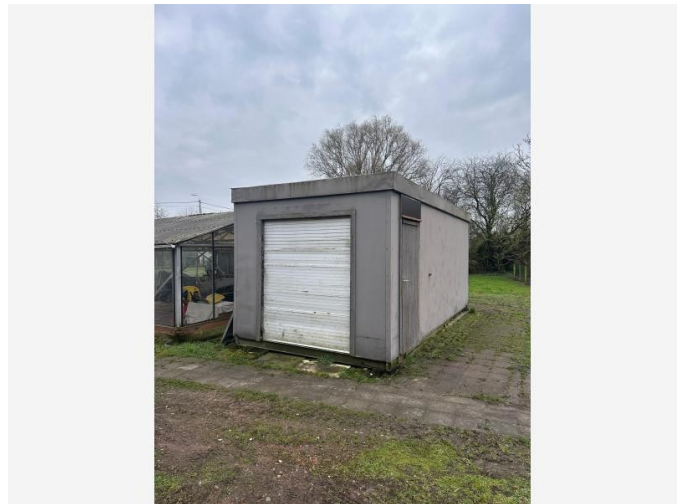
## Zone 6: Garage

- 0 Asbestmaterialen
- 0 Beperkingen
- 0 Uitsluitingen
- 0 Roerende goederen
- 0 Puin, steenslag, (water)bodem
- 0 Adviezen
- 0 Geen asbest
