# Asbestinventarisatetest

Breedstraat 132, 9100 Sint-Niklaas

Attestnummer : 20250510-000088.000

Uitgegeven op : 10.05.2025

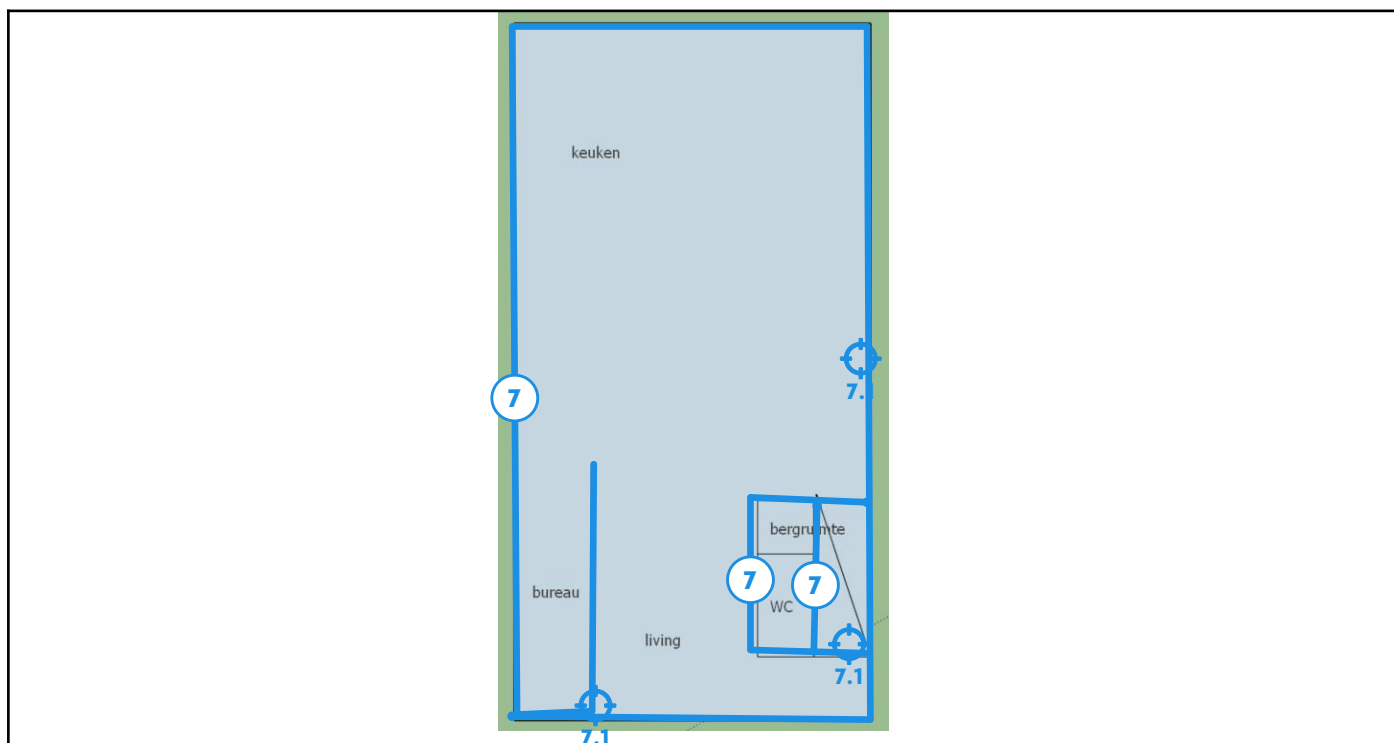
## Plan 1.1: gelijkvloers

Beschrijving	Type	Actie
7. bepleistering op de muren	Geen asbest	-
7.1 Code: MM1	Mengmonster	-

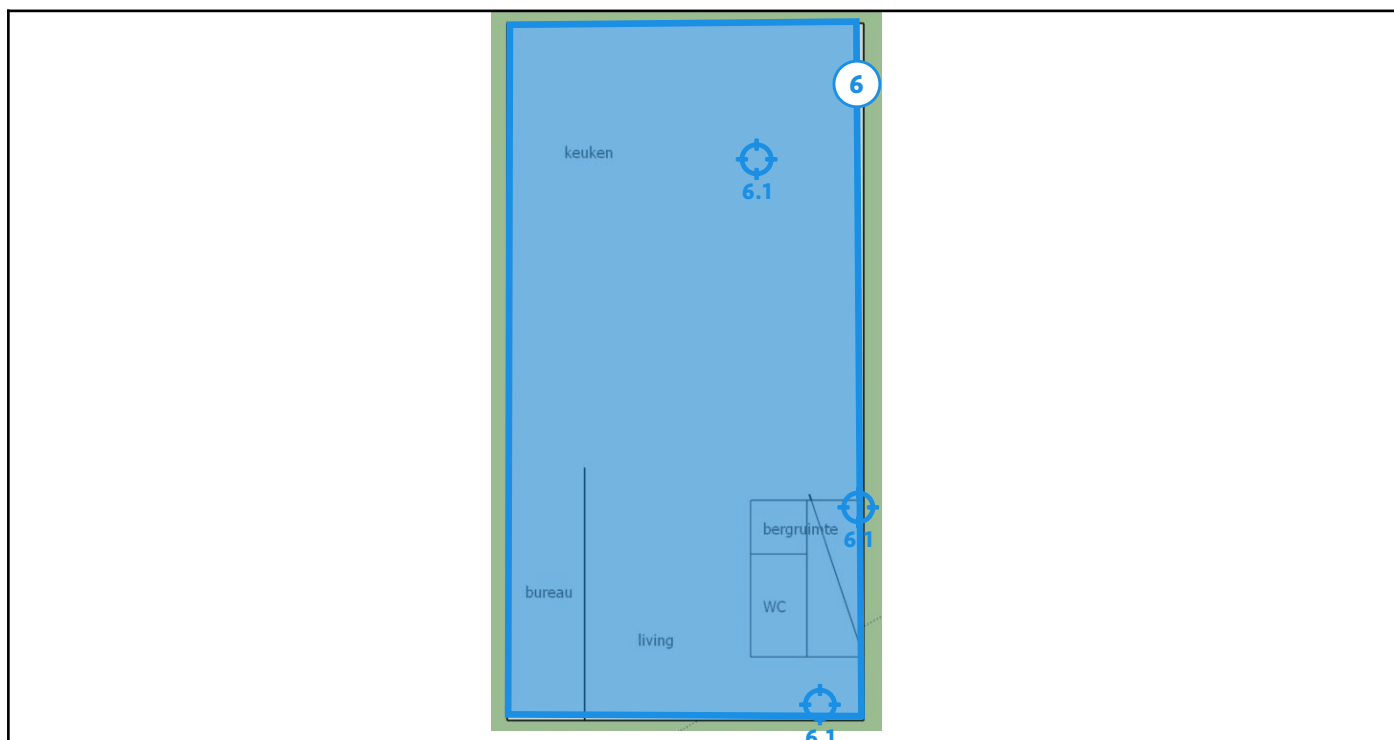
## Plan 1.2: gelijkvloers

Beschrijving	Type	Actie
6. bepleistering op de plafonds	Geen asbest	-
6.1 Code: MM2	Mengmonster	-

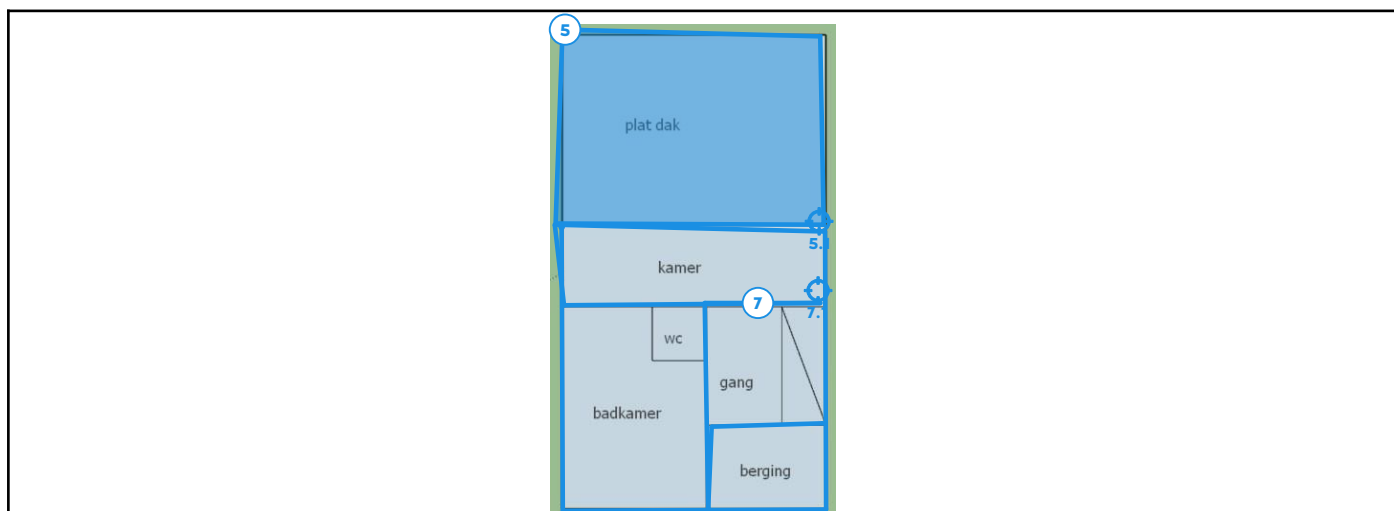
## Plan 1.3: eerste verdiep

Beschrijving	Type	Actie
5. roofing asbestverdacht	Geen asbest	-
5.1 Code: MM3	Puntmonster	-
7. bepleistering op de muren	Geen asbest	-
7.1 Code: MM1	Mengmonster	-

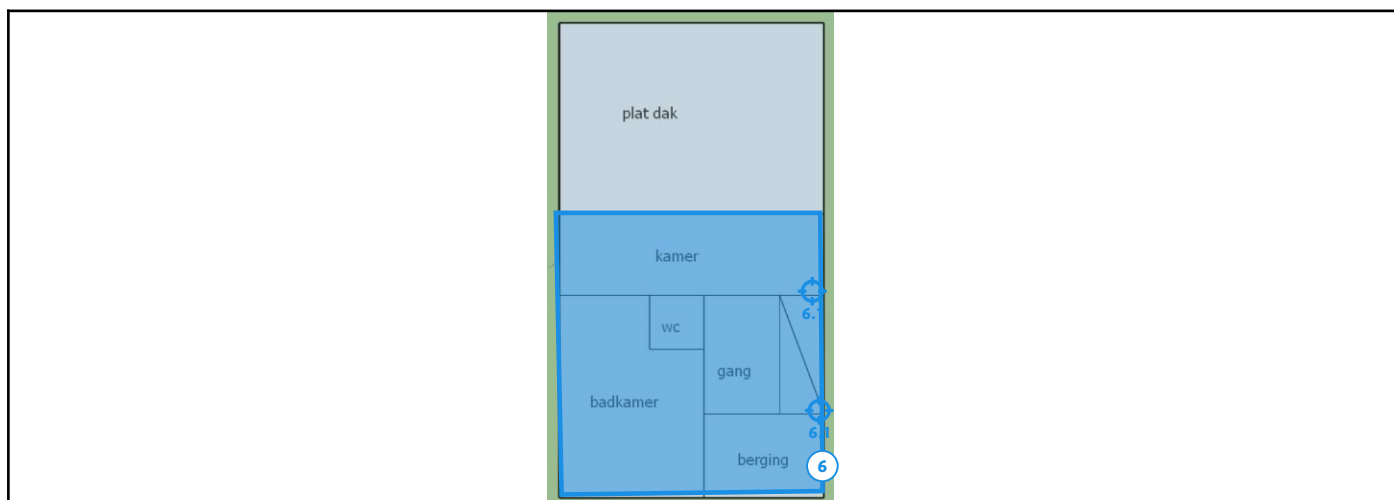
## Plan 1.4: eerste verdiep

Beschrijving	Type	Actie
6. bepleistering op de plafonds	Geen asbest	-
6.1 Code: MM2	Mengmonster	-

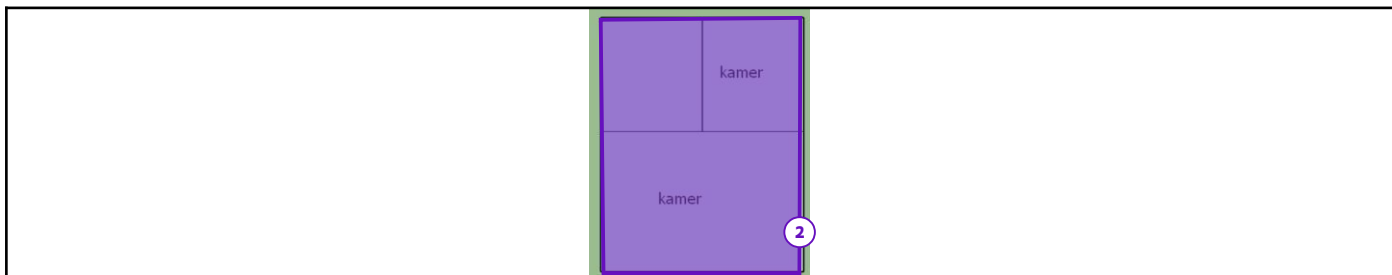
## Plan 1.5: tweede verdiep

Beschrijving	Type	Actie
2. gipsplaat plafonds	Advies	-

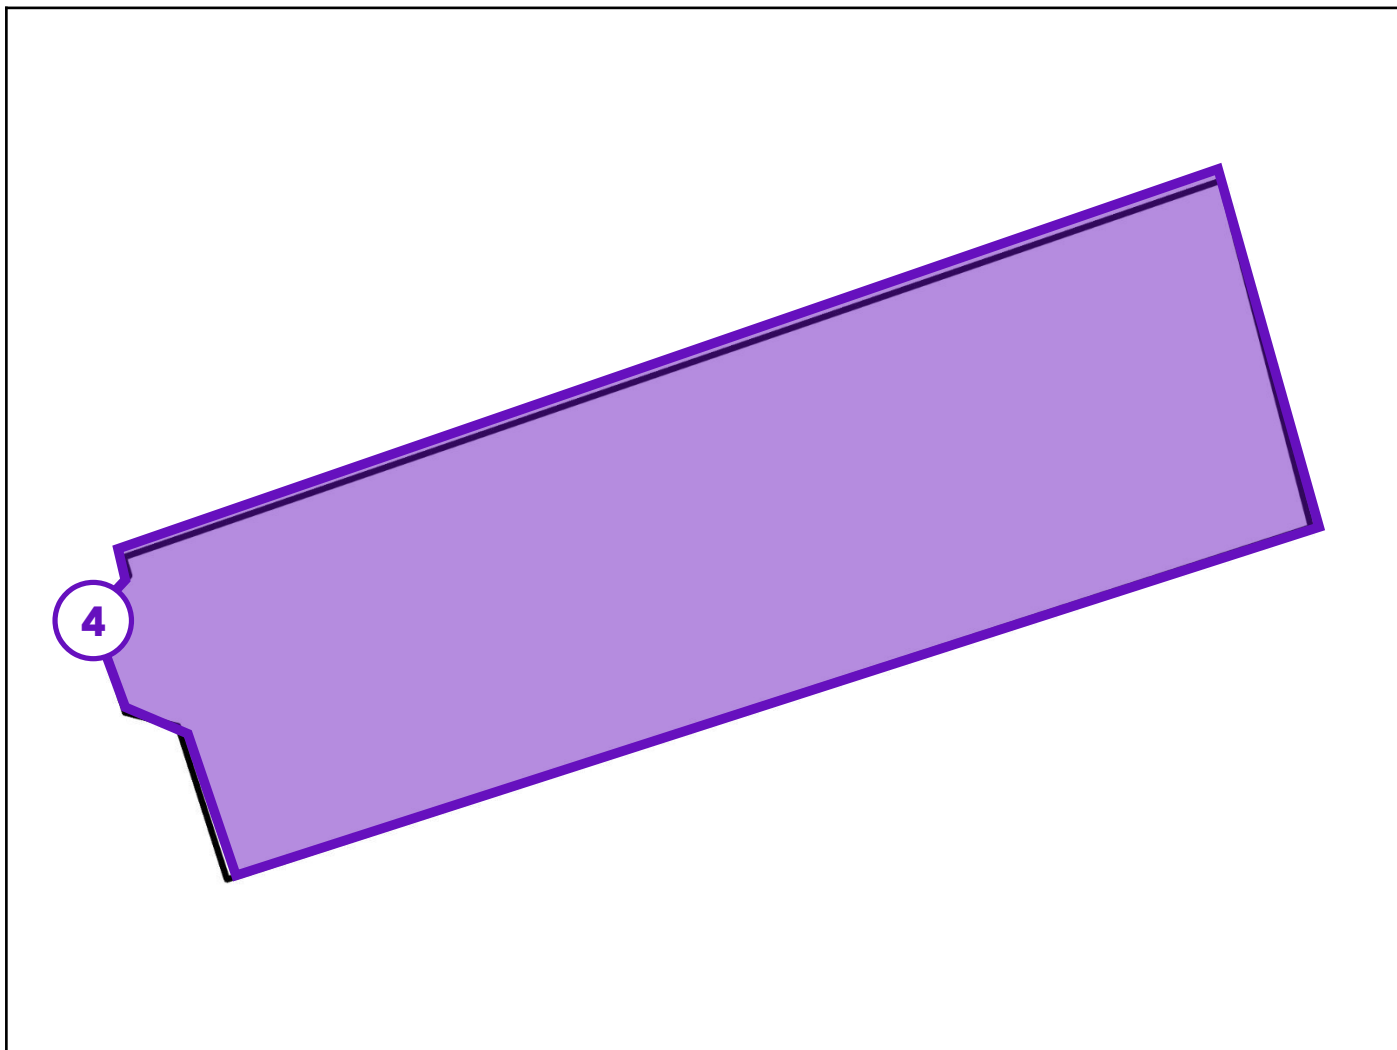
## Plan 1.7: Hoofdgebouw plan

Beschrijving	Type	Actie
4. Afvoer/ doorvoer ondergronds	Advies	-

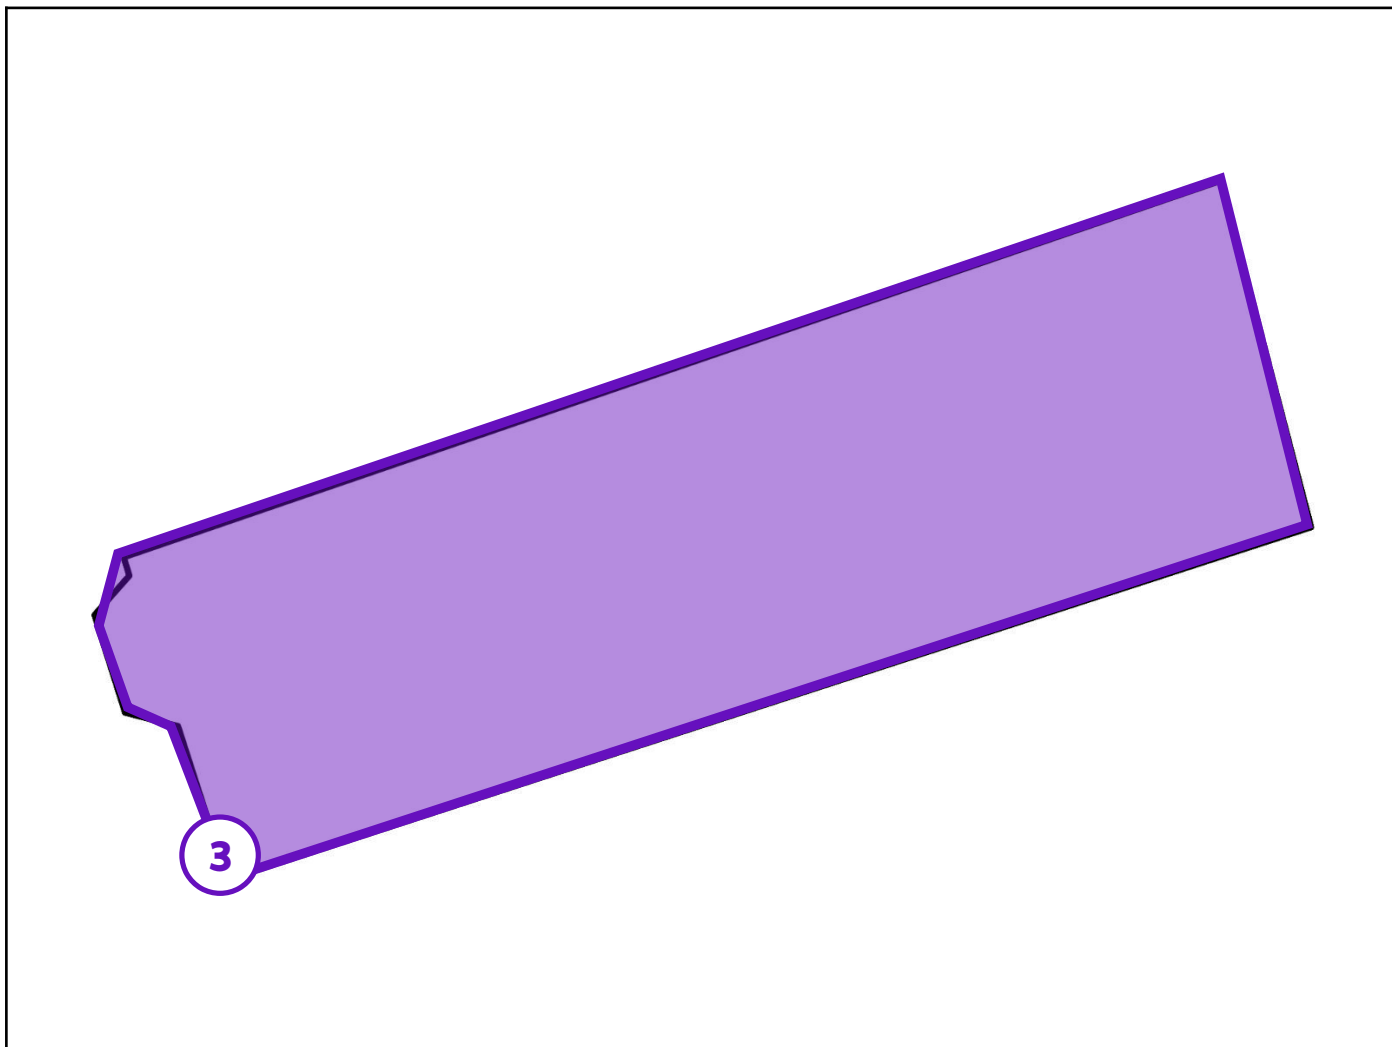
## Plan 1.8: Hoofdgebouw plan

Beschrijving	Type	Actie
3. auditief onderzoek	Advies	-

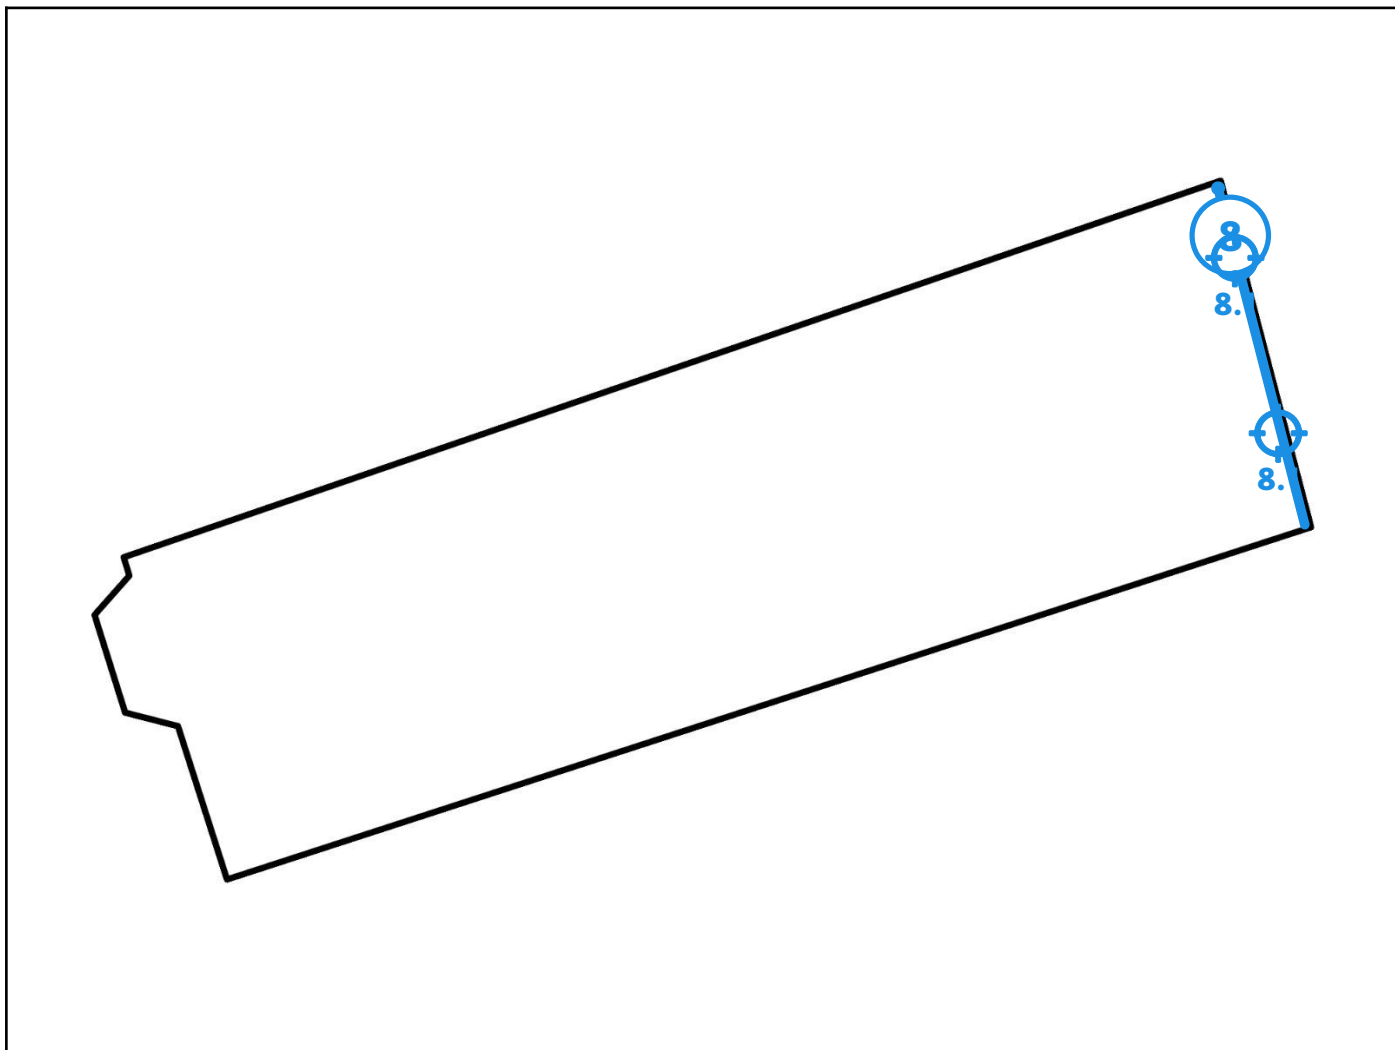
## Plan 1.9: Hoofdgebouw plan

Beschrijving	Type	Actie
8. crepi gevel	Geen asbest	-
8.1 Code: MM4	Mengmonster	-
