# Asbestinventarisatetest

Veldstraat 158, 8500 Kortrijk

Attestnummer : 20240710-000438.000

**Niet-asbestveilig**

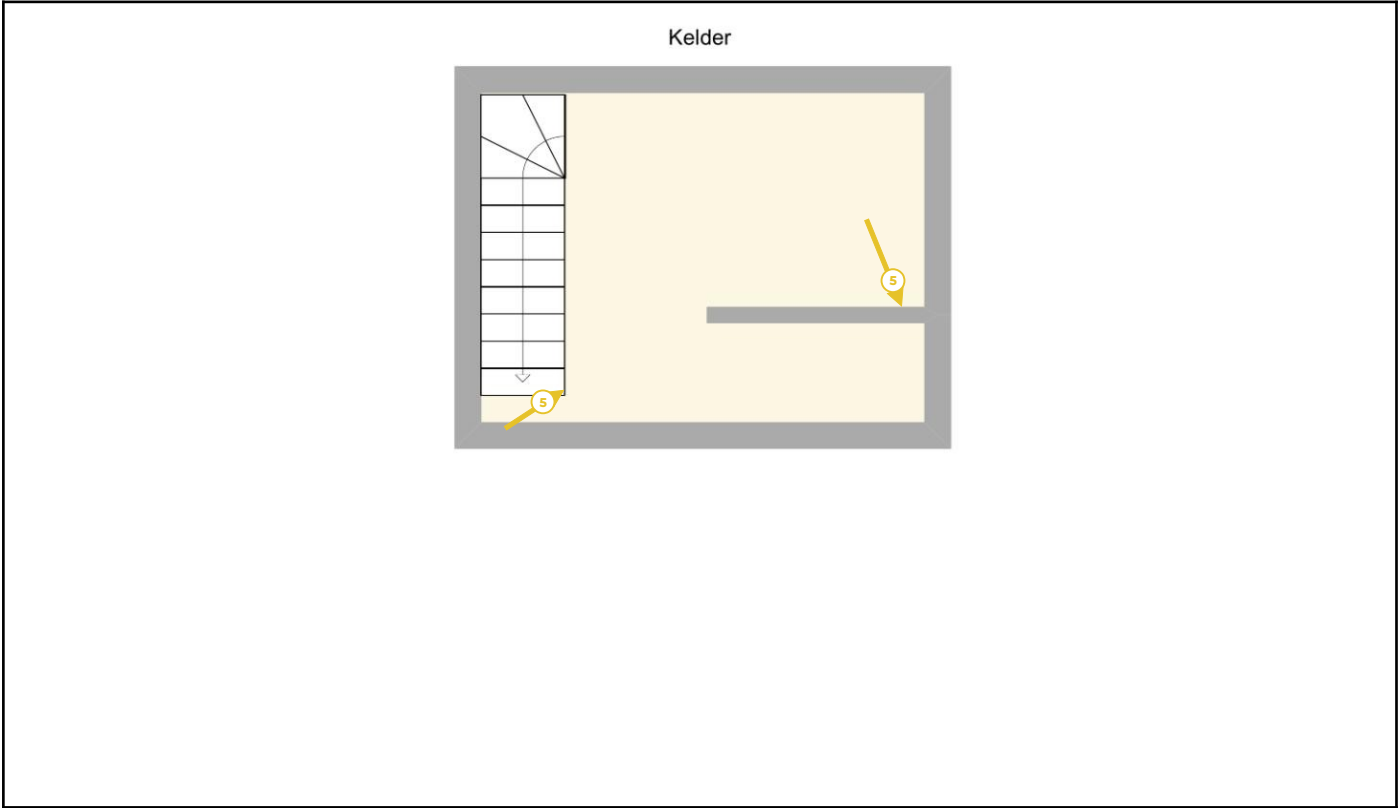
# Plan 1.6: kelder

| Beschrijving | Type | Actie |
|---|---|---|
| 5. bakeliet schakelaar en schakelkast | Asbestmateriaal | Zorgvuldig beheren |
