# Asbestinventarisatattest

Overleiestraat 71/0001, 8530 Harelbeke

Attestnummer : 20250327-000263.000

Uitgegeven op : 27.03.2025

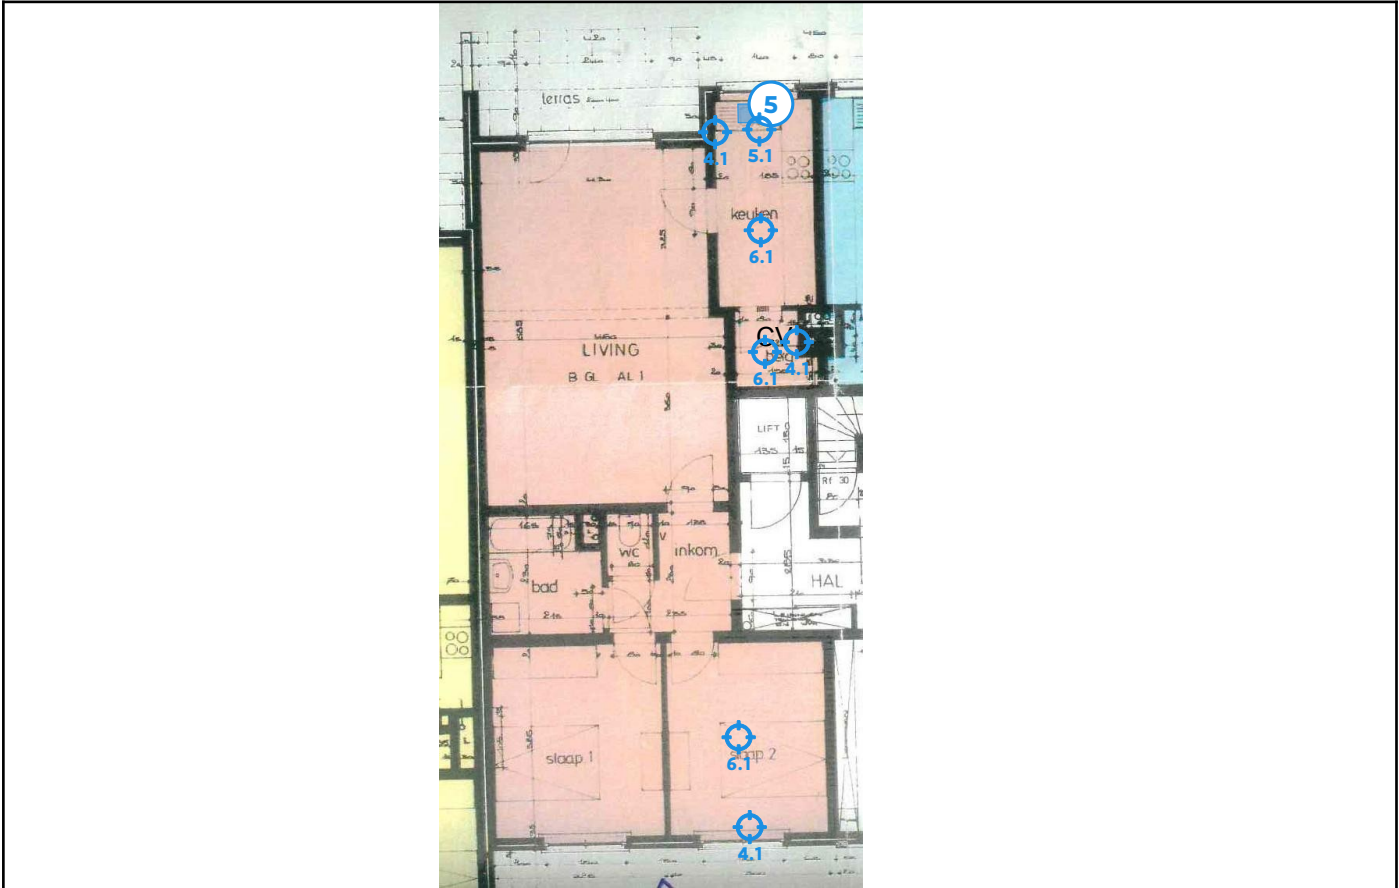
# Plan 1.1: Grondplan appartement

Volgende toepassingen werden bekeken en als niet verdacht beoordeeld of waren niet aanwezig/waarneembaar  
geen leidingisolatie, geen vinylvloer(en), venstertabletten, deurdorpels, siliconen aan ramen, ....  
Alle gebruikte tegellijm van plinten, wand- en/of vloertegels kan asbest bevatten.  
Waarneembaar muurpleister in alle ruimten aanwezig met uitzondering van: garage en kelder.

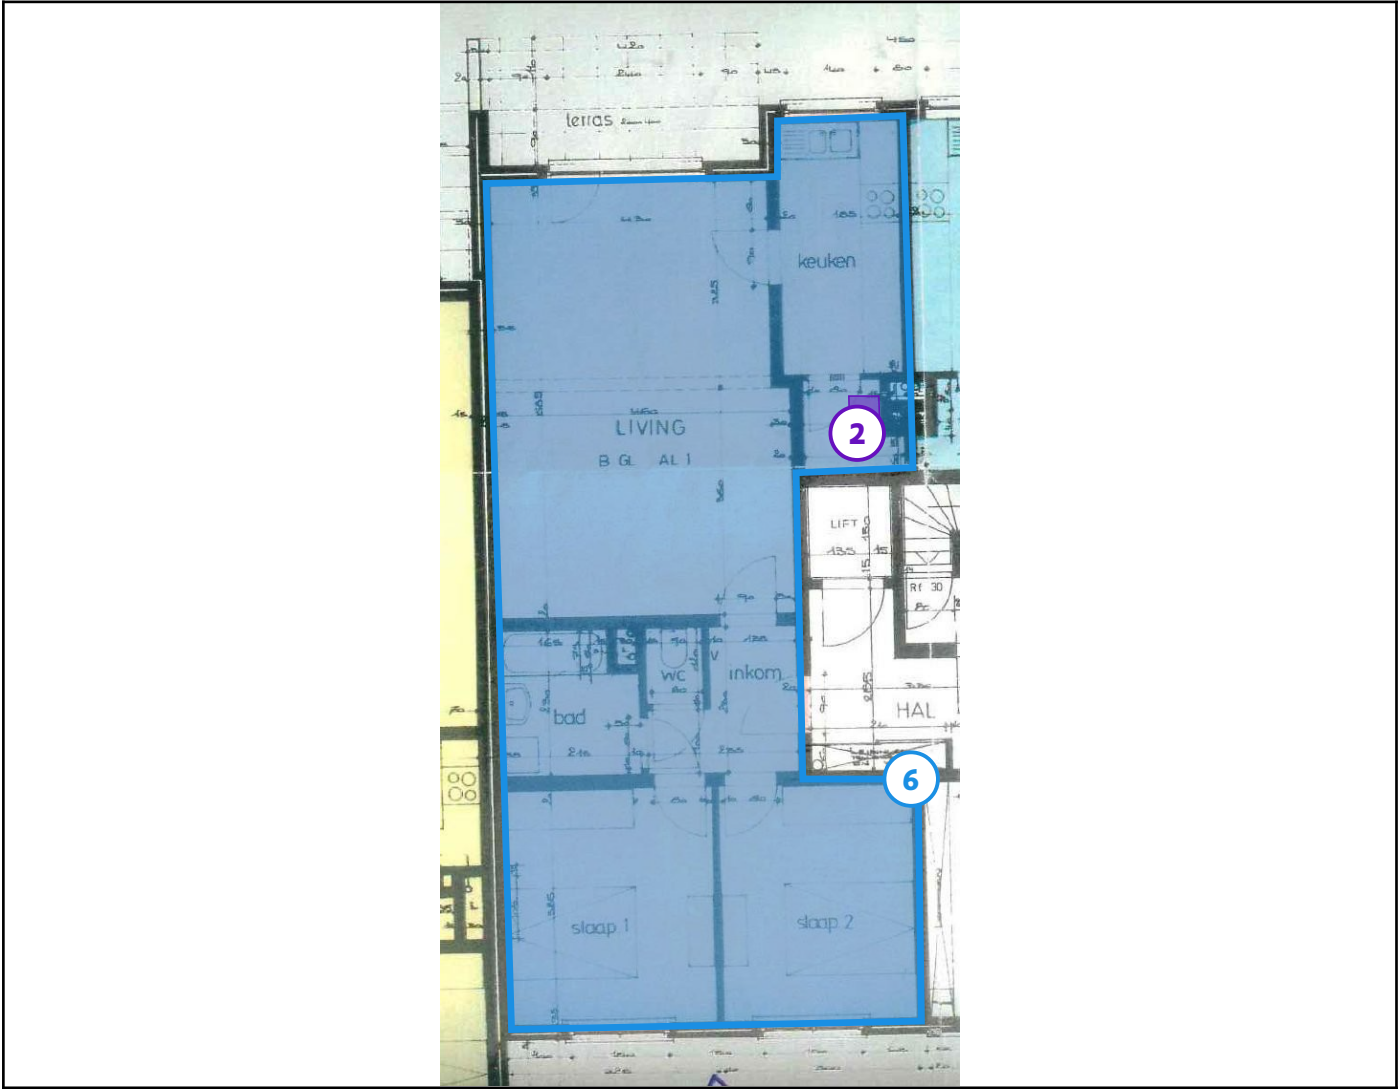
# Plan 1.2: Grondplan appartement

| Beschrijving | Type | Actie |
|---|---|---|
| 6. Pleisterwerk aan plafond | Geen asbest | - |
