# Asbestinventarisatetest

Haldertstraat 149, 3390 Tielt-Winge

Attestnummer : 20240429-000489.000

Uitgegeven op : 29.04.2024

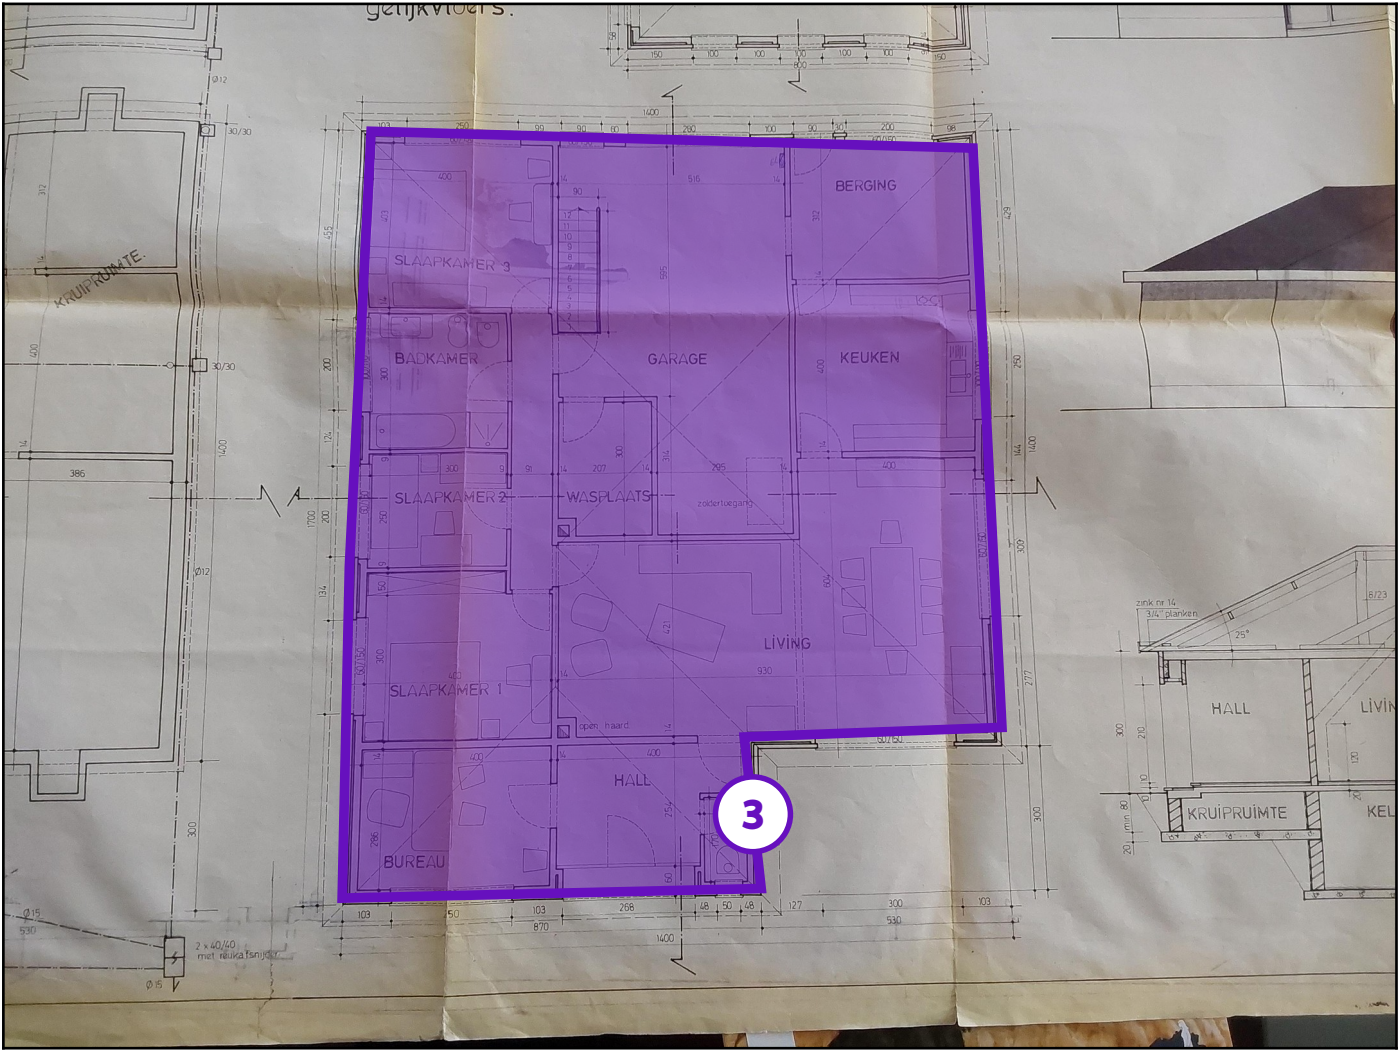
# Plan 1.2: 1.1 GLV verd

| Beschrijving | Type | Actie |
|---|---|---|
| 3. Houten plafonds | Advies | - |

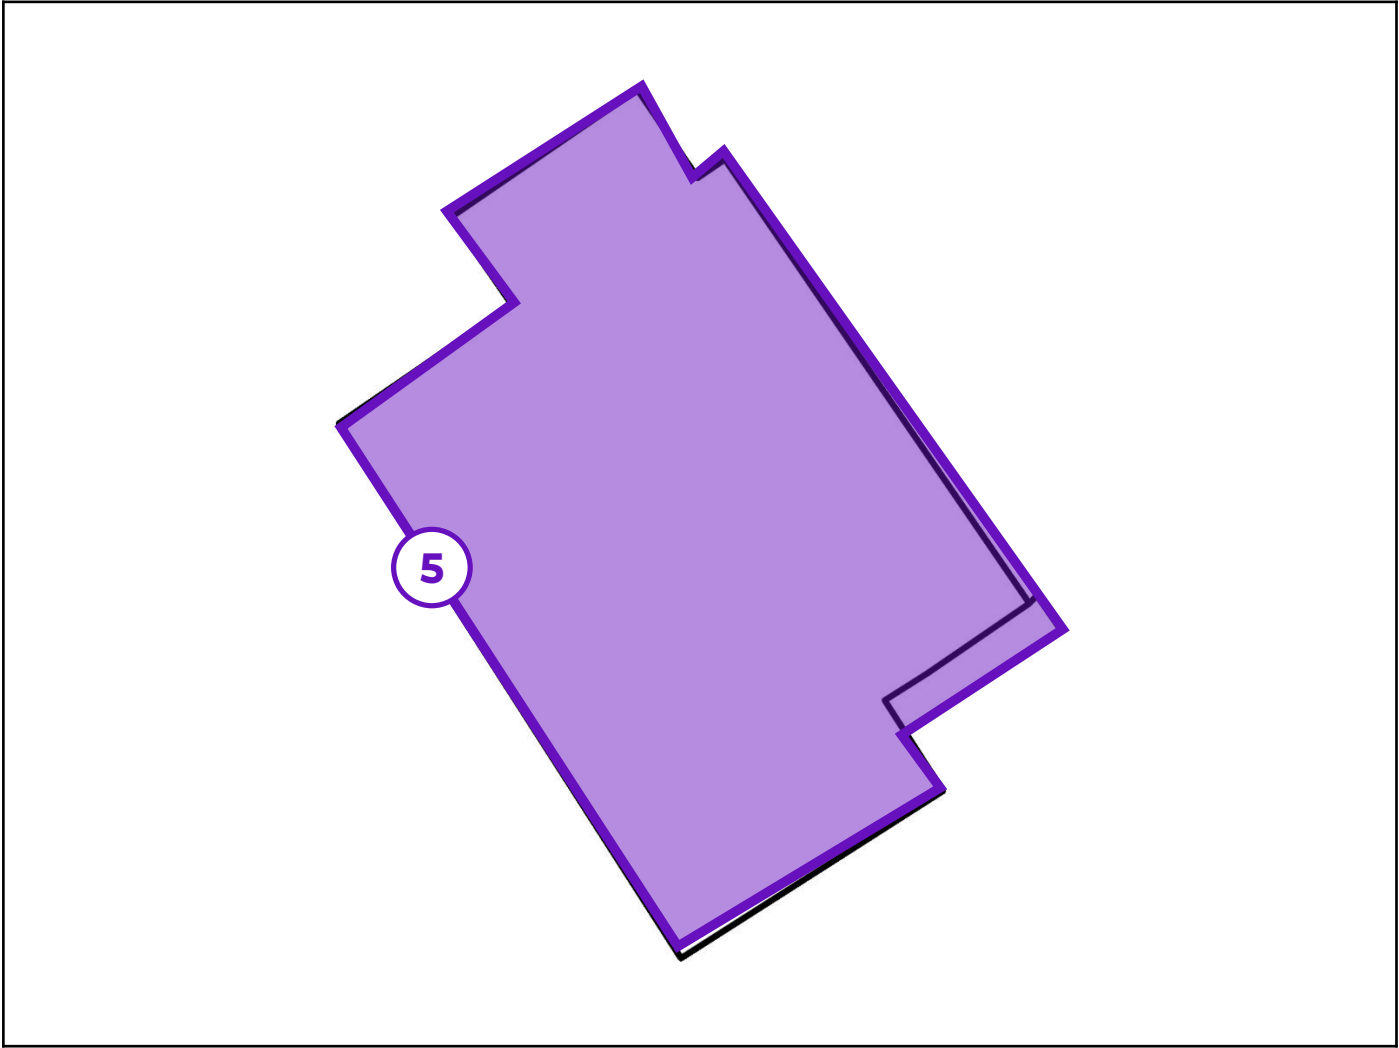
# Plan 1.5: 1.1 1ste verd dak

| Beschrijving | Type | Actie |
|---|---|---|
| 5. Dak vernieuwd | Advies | - |

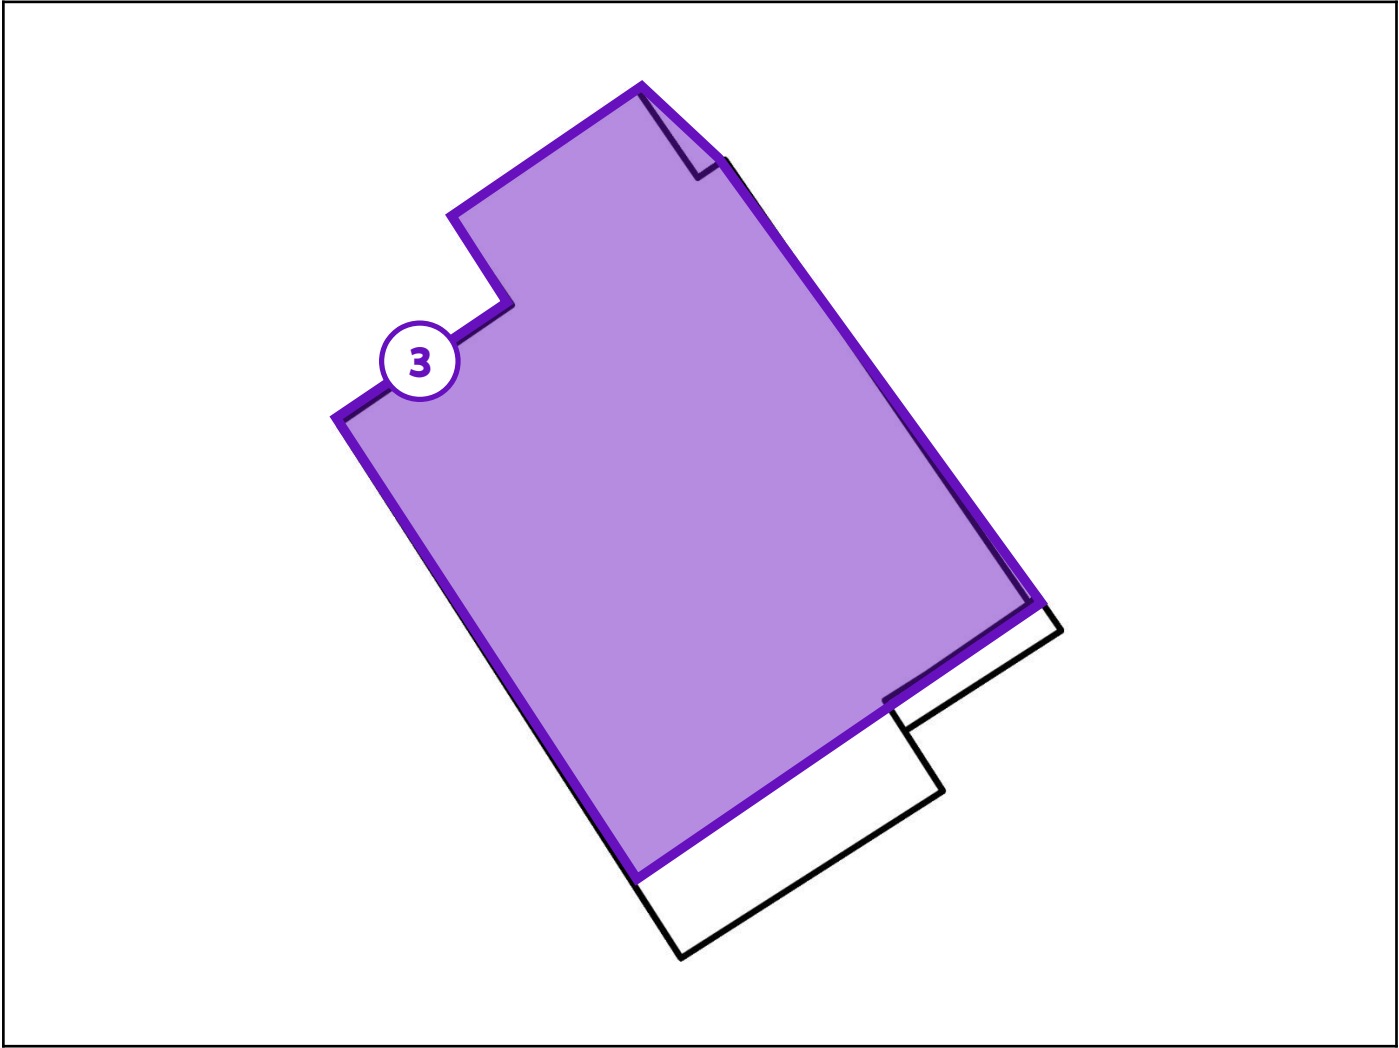
## Plan 1.6: 1.2 Plafond 1e v

| Beschrijving | Type | Actie |
|---|---|---|
| 3. Houten plafonds | Advies | - |

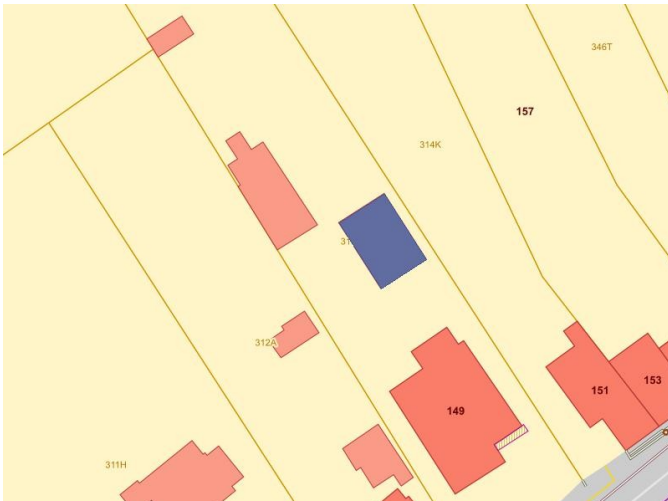
## Zone 2: Garages met werkhuis

- 1 Asbestmateriaal**
- 0 Beperking
- 0 Uitsluiting
- 0 Roerend goed
- 0 Puin, steenslag, (water)bodem
- 0 Advies
- 0 Geen asbest

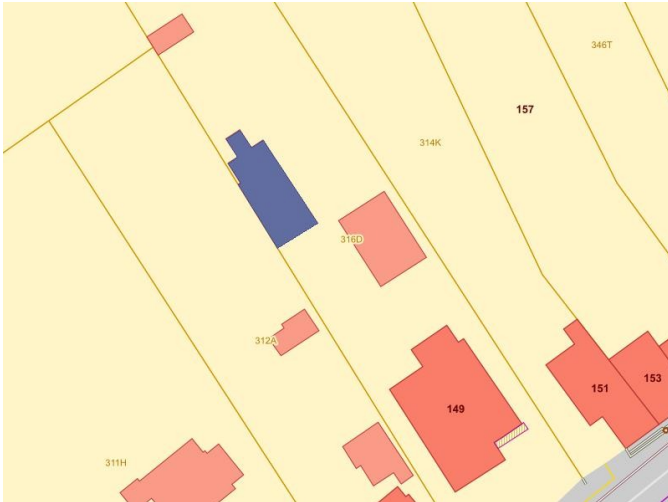
## Zone 3: Hooizolder

- 1 Asbestmateriaal**
- 0 Beperking
- 0 Uitsluiting
- 0 Roerend goed
- 0 Puin, steenslag, (water)bodem
- 0 Advies
- 0 Geen asbest

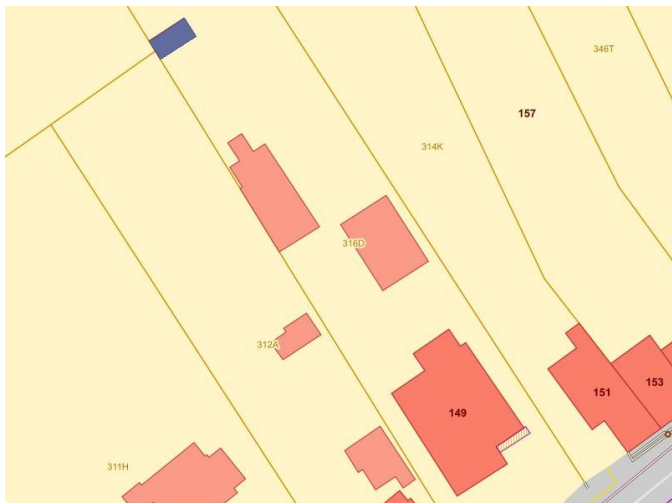
## Zone 4: Serre

- 0 Asbestmaterialen
- 0 Beperkingen
- 0 Uitsluitingen
- 0 Roerende goederen
- 0 Puin, steenslag, (water)bodem
- 1 Adviezen**
- 0 Geen asbest
