# Asbestinventarisatetest

Eernegemweg 13, 8490 Jabbeke

Attestnummer : **20241218-000034.000**

Uitgegeven op : **18.12.2024**

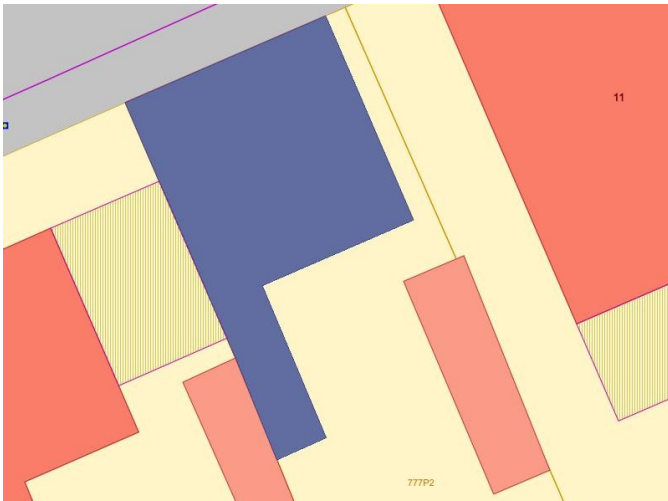
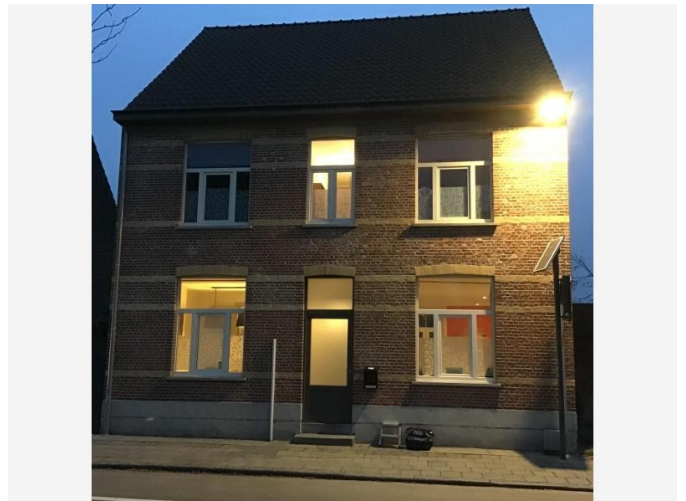
## Zone 1: Foto huis

Tijdens de inspectie vastgesteld:

- 0 Asbestmaterialen
- 0 Beperkingen
- 0 Uitsluitingen
- 0 Roerende goederen
- 0 Puin, steenslag, (water)bodem
- 3 Adviezen
- 2 Geen asbest

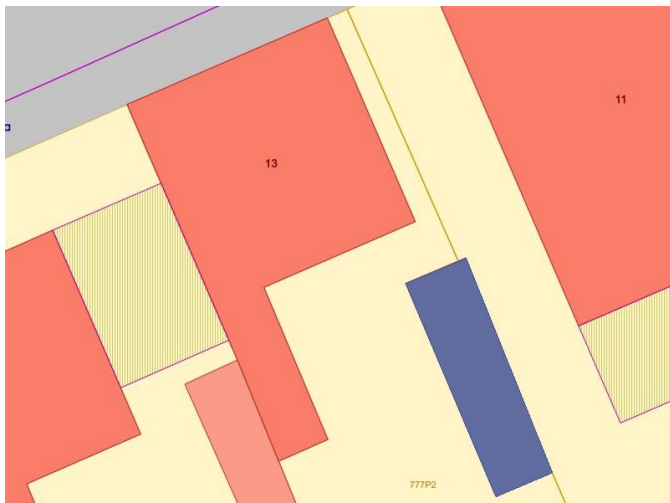
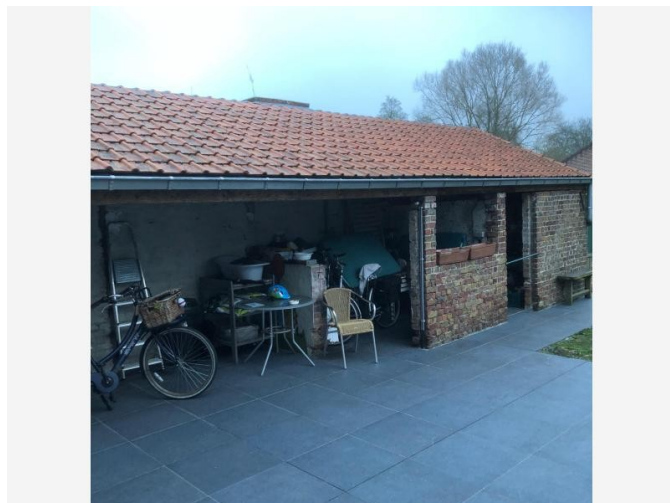
## Zone 2: Bijgebouw

Tijdens de inspectie vastgesteld:

- 0 Asbestmaterialen
- 0 Beperkingen
- 0 Uitsluitingen
- 0 Roerende goederen
- 0 Puin, steenslag, (water)bodem
- 1 **Advies**
- 0 Geen asbest
