Asbestinventarisatetest

Sterrenlaan 14, 3621 Lanaken

Attestnummer : 20230912-000283.000

Uitgegeven op : 12.09.2023

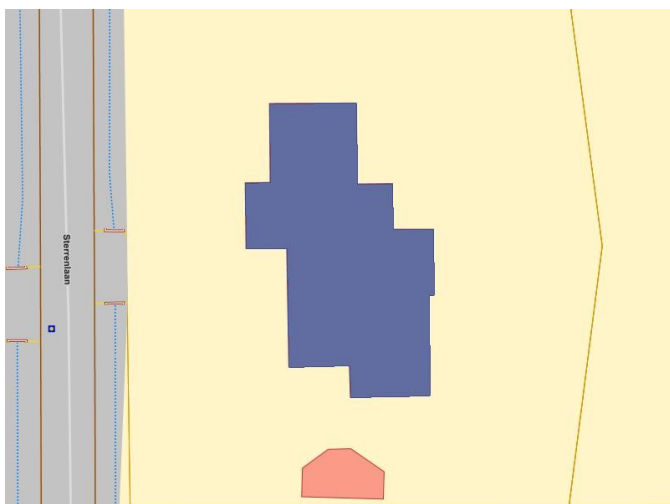
Zone 1: Hoofdgebouw

- 0 Asbestmaterialen
- 0 Beperkingen
- 0 Uitsluitingen
- 0 Roerende goederen
- 0 Puin, steenslag, (water)bodem
- 3 Adviezen**
- 2 Geen asbest**

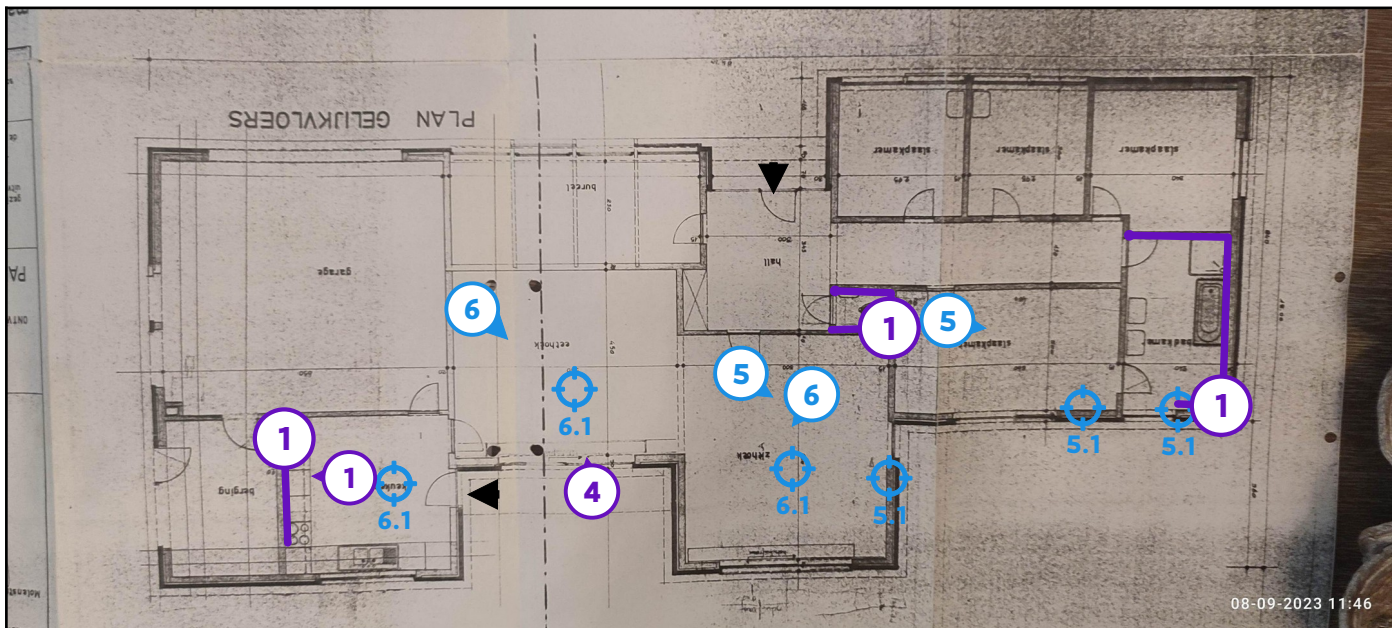
Plan 1.1: nv0

Beschrijving	Type	Actie
1. diversen	Advies	-
4. siliconen / kit ramen	Advies	-
5. pleisterwerk wanden	Geen asbest	-
5.1 Code: r002409140	Mengmonster	-
6. pleisterwerk plafonds	Geen asbest	-
6.1 Code: r002382708	Mengmonster	-

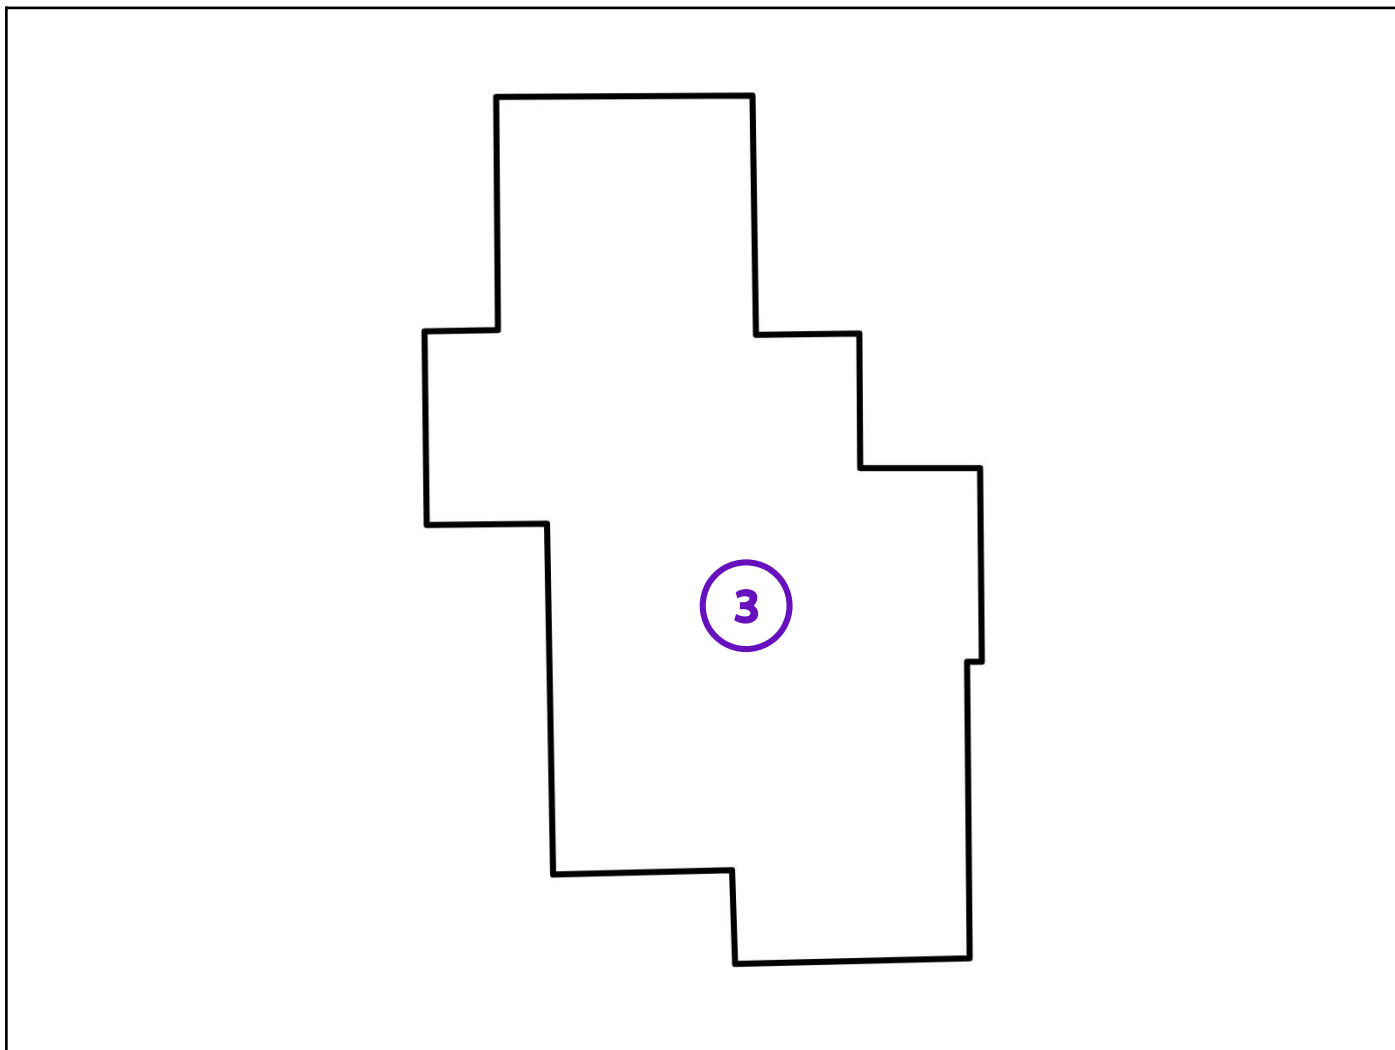
Plan 1.2: dakenplan

Beschrijving	Type	Actie
3. roofing plat dak	Advies	-

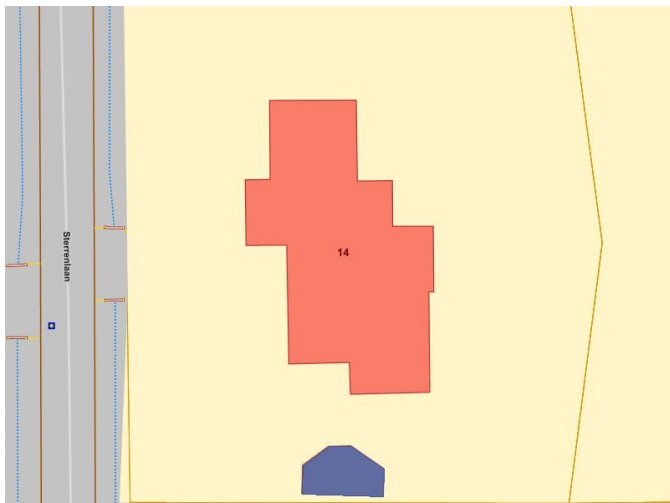
Zone 2: berging

- 0 Asbestmaterialen
- 0 Beperkingen
- 0 Uitsluitingen
- 0 Roerende goederen
- 0 Puin, steenslag, (water)bodem
- 1 Adviezen**
- 0 Geen asbest

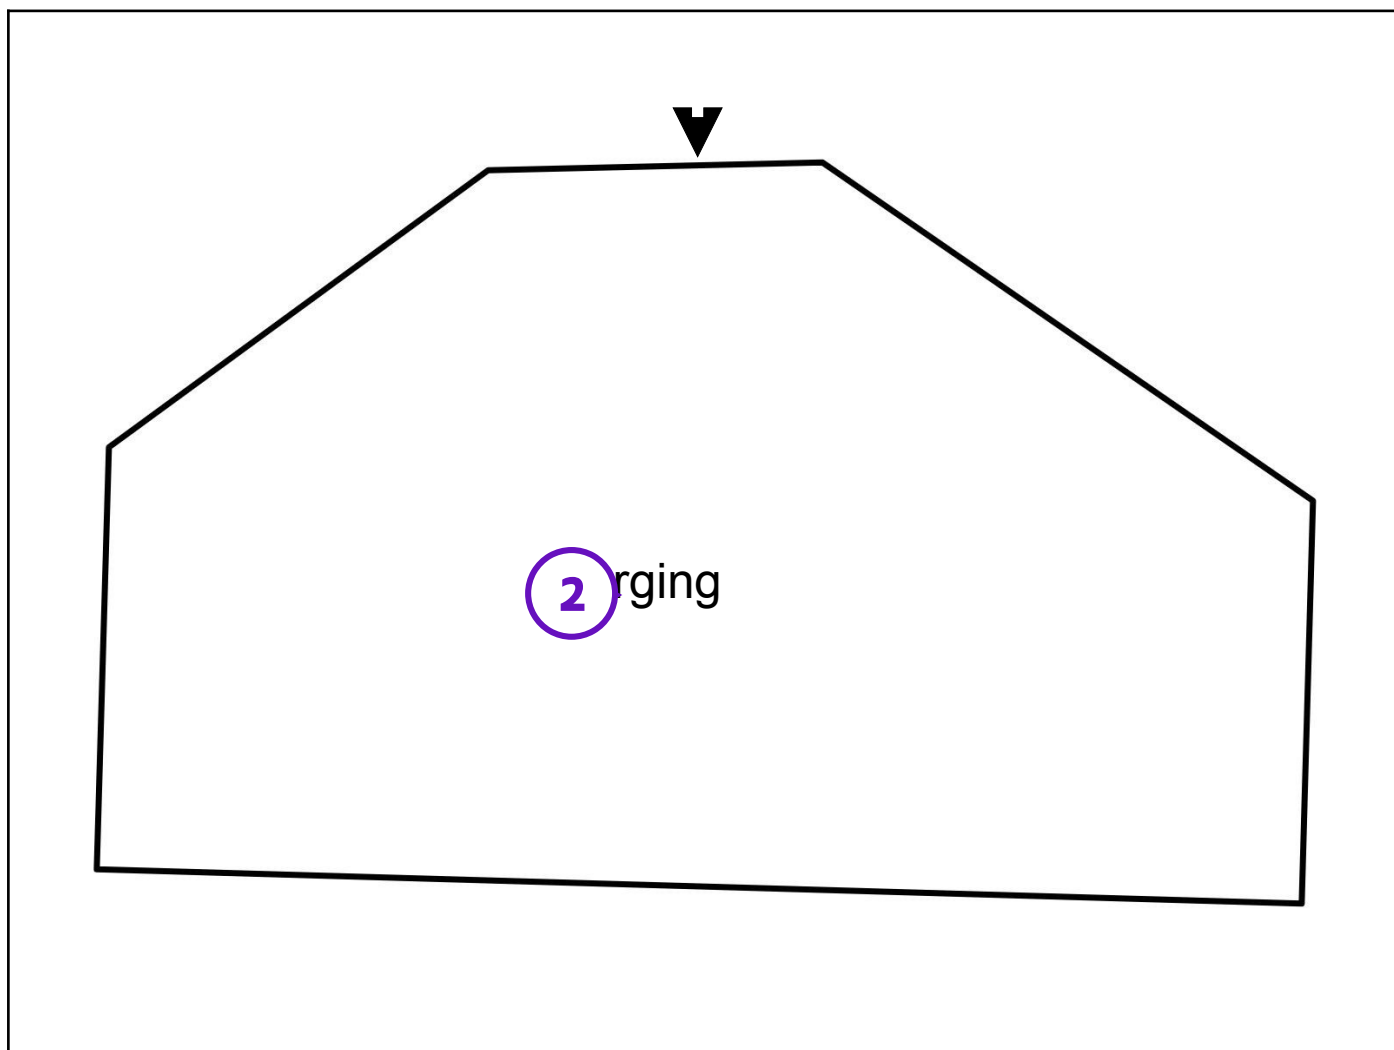
Plan 2.1: berging plan

Beschrijving	Type	Actie
2. berging en tuinhuis	Advies	-

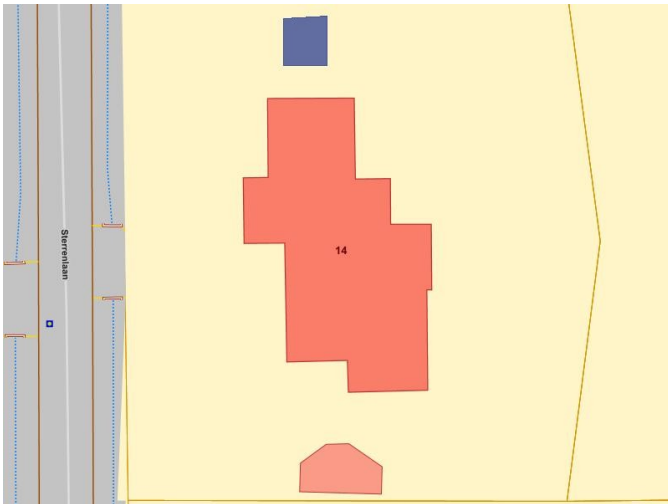
Zone 3: tuinhuis

- 0 Asbestmaterialen
- 0 Beperkingen
- 0 Uitsluitingen
- 0 Roerende goederen
- 0 Puin, steenslag, (water)bodem
- 1 Adviezen**
- 0 Geen asbest

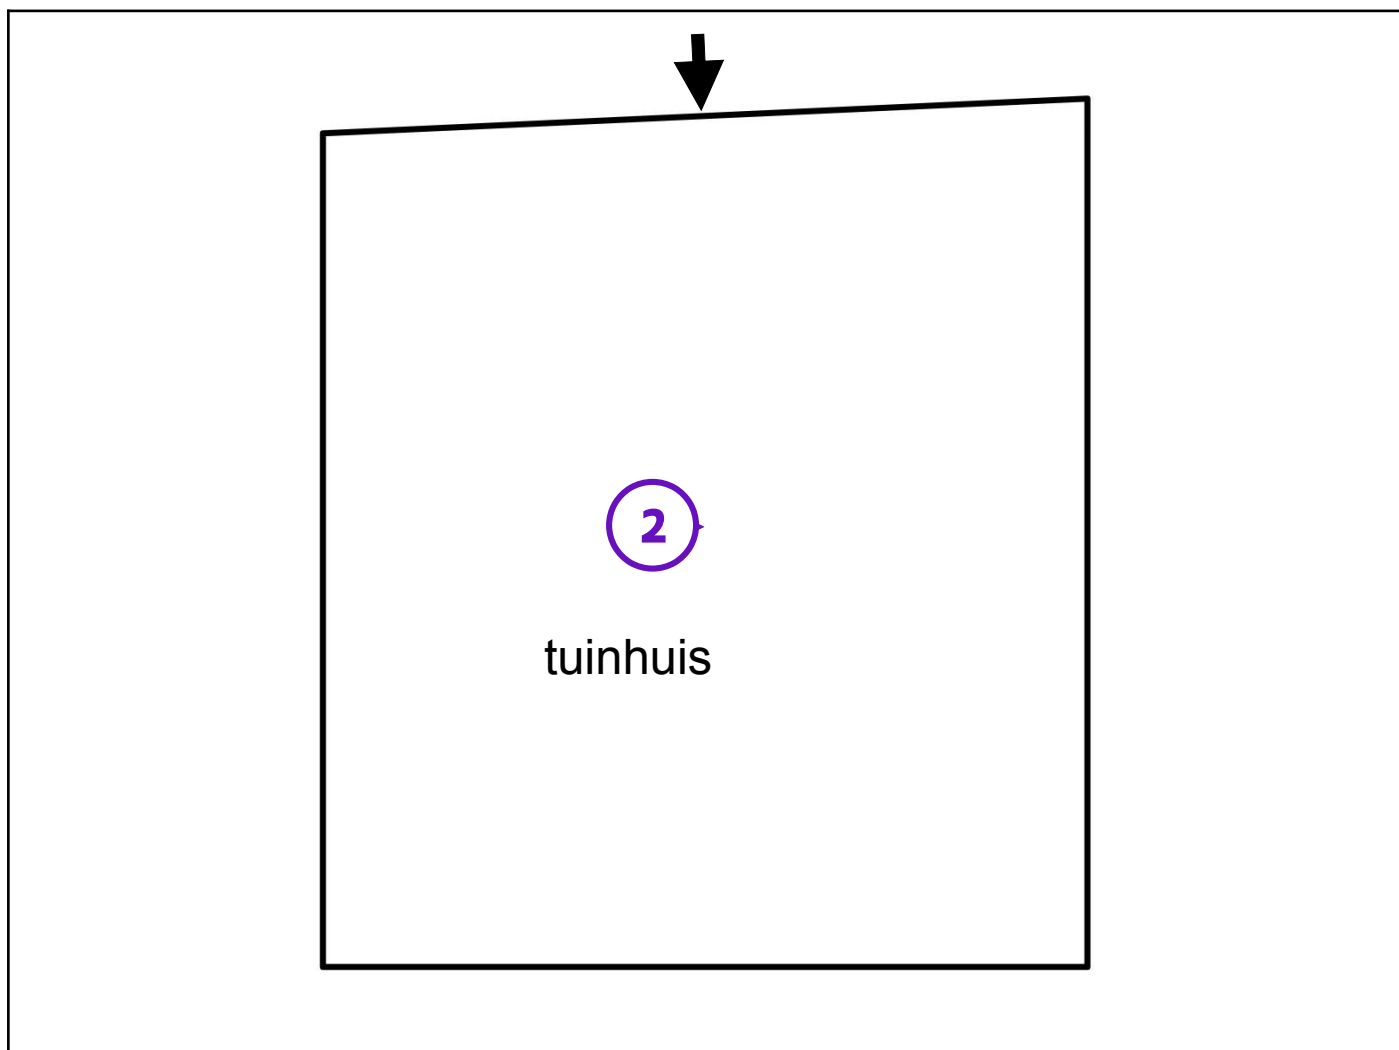
Plan 3.1: tuinhuis plan

Beschrijving	Type	Actie
2. berging en tuinhuis	Advies	-
