# Asbestinventarisatetest

Dorp 31, 3221 Holsbeek

Attestnummer : 20250407-000256.000

Uitgegeven op : 07.04.2025

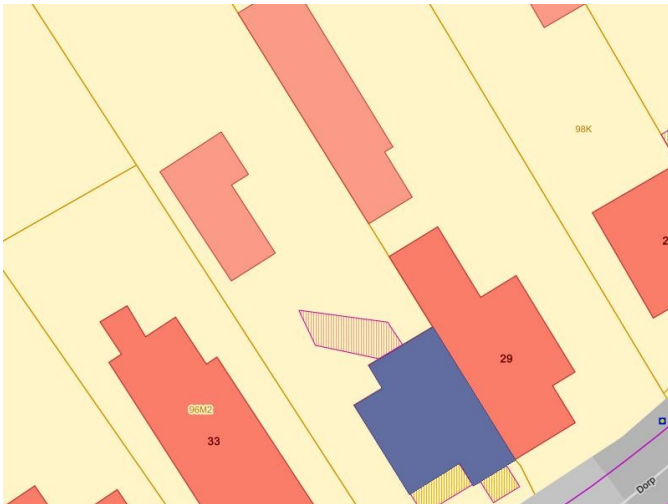
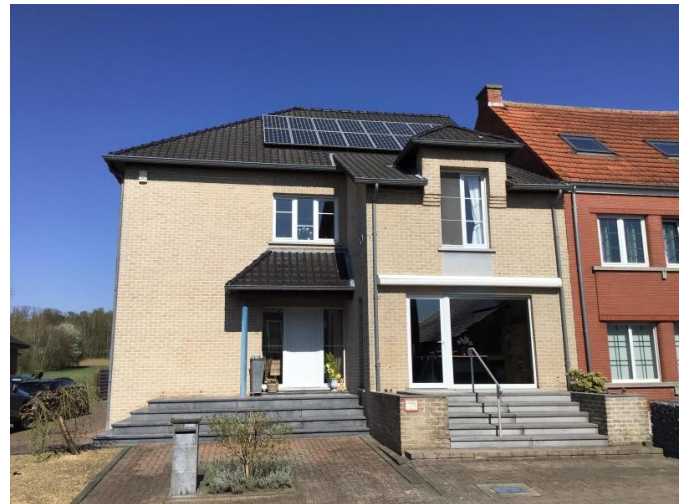
## Zone 1: Hoofdgebouw

- 1 Asbestmateriaal**
- 0 Beperkingen
- 0 Uitsluitingen
- 0 Roerende goederen
- 0 Puin, steenslag, (water)bodem
- 0 Adviezen
- 2 Geen asbest**

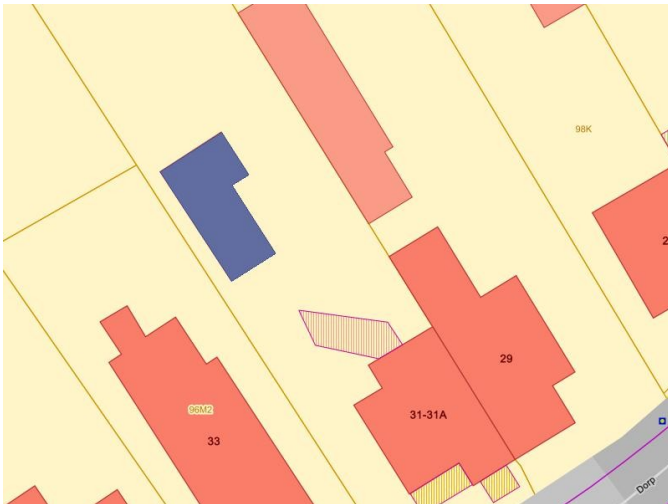
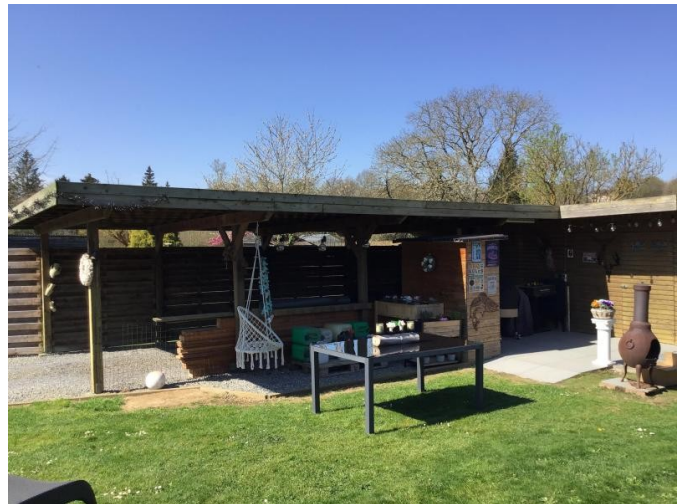
## Zone 2: Bijgebouw

- 0 Asbestmaterialen
- 0 Beperkingen
- 0 Uitsluitingen
- 0 Roerende goederen
- 0 Puin, steenslag, (water)bodem
- 0 Adviezen
- 0 Geen asbest

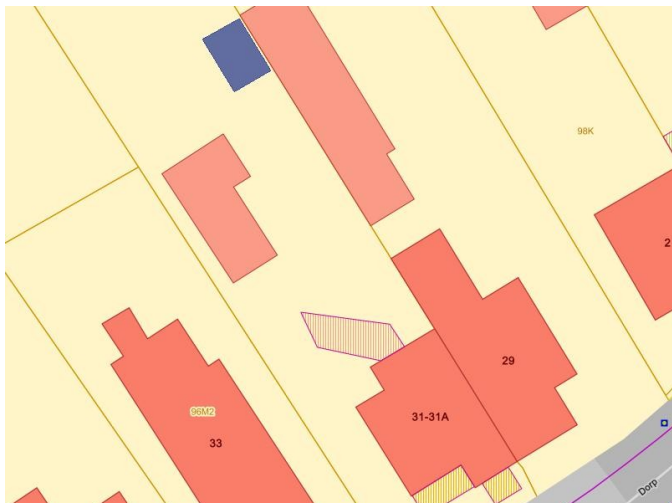
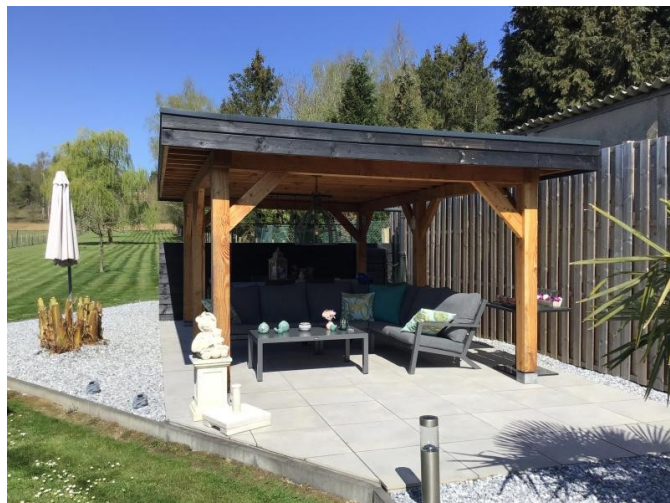
## Zone 3: Constructie

- 0 Asbestmaterialen
- 0 Beperkingen
- 1 Uitsluiting
- 0 Roerende goederen
- 0 Puin, steenslag, (water)bodem
- 0 Adviezen
- 0 Geen asbest

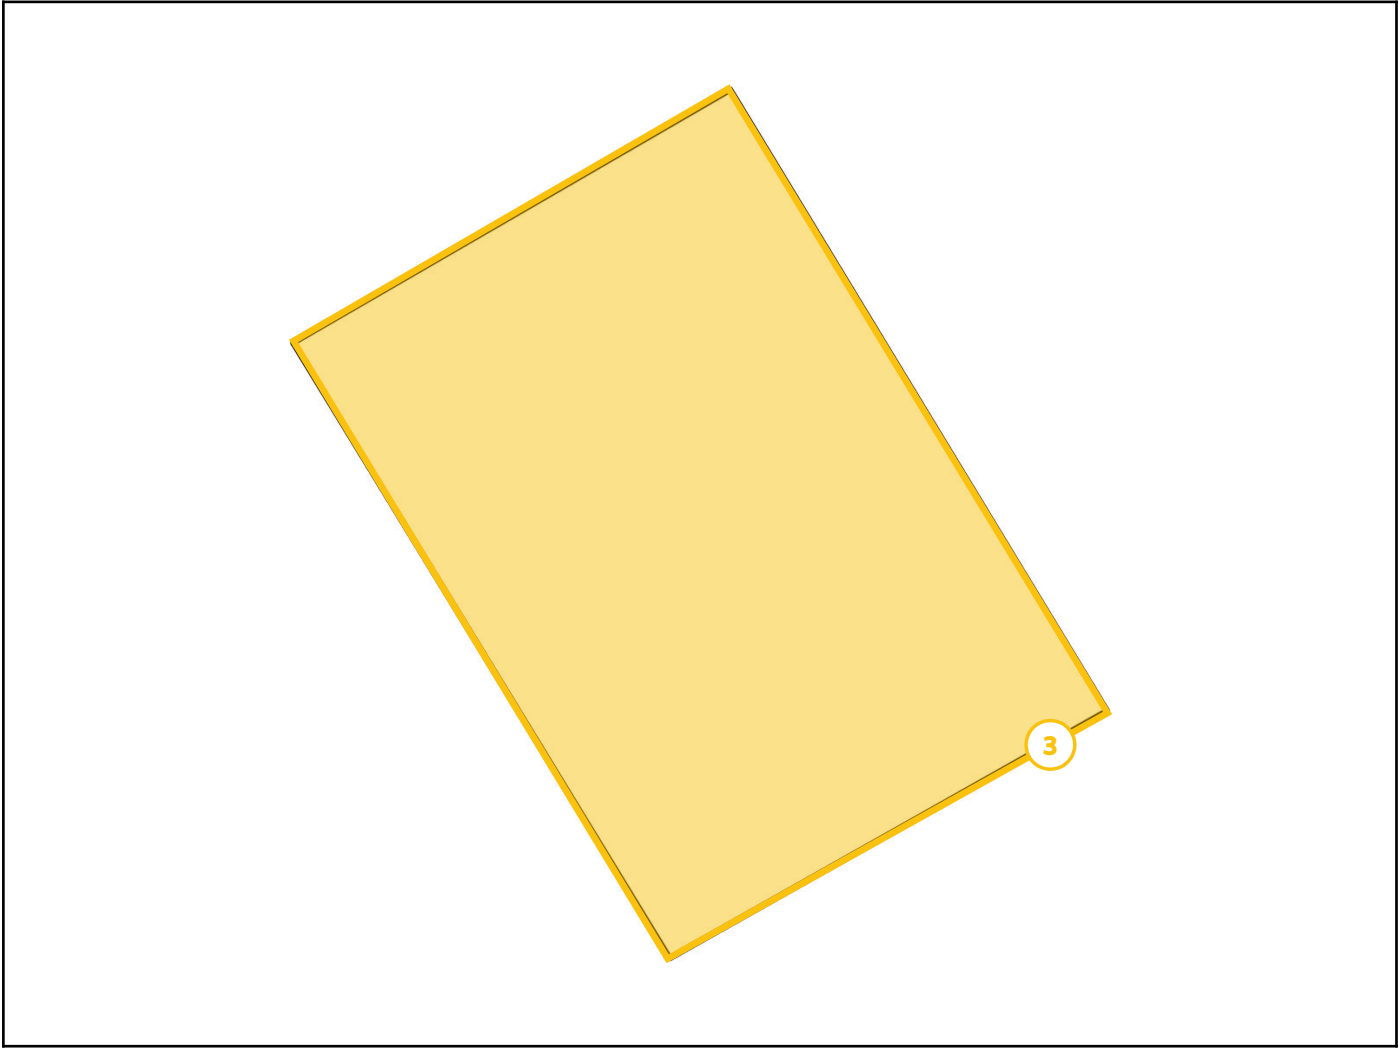
# Plan 3.1: Overkapping

| Beschrijving | Type | Actie |
|---|---|---|
| 3. Overkapping | Uitsluiting | - |

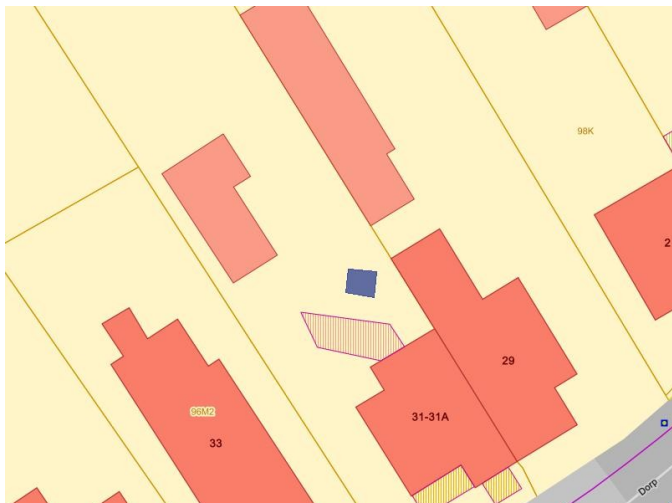
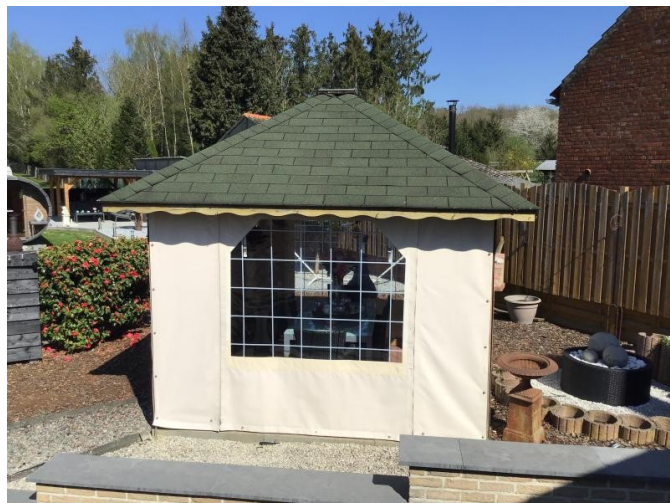
## Zone 4: Constructie

- 0 Asbestmaterialen
- 0 Beperkingen
- 1 Uitsluiting
- 0 Roerende goederen
- 0 Puin, steenslag, (water)bodem
- 0 Adviezen
- 0 Geen asbest
