# Asbestinventarisatattest

Maaltebruggestraat 292B, 9000 Gent

Attestnummer : **20250425-000209.000**

Uitgegeven op : **25.04.2025**

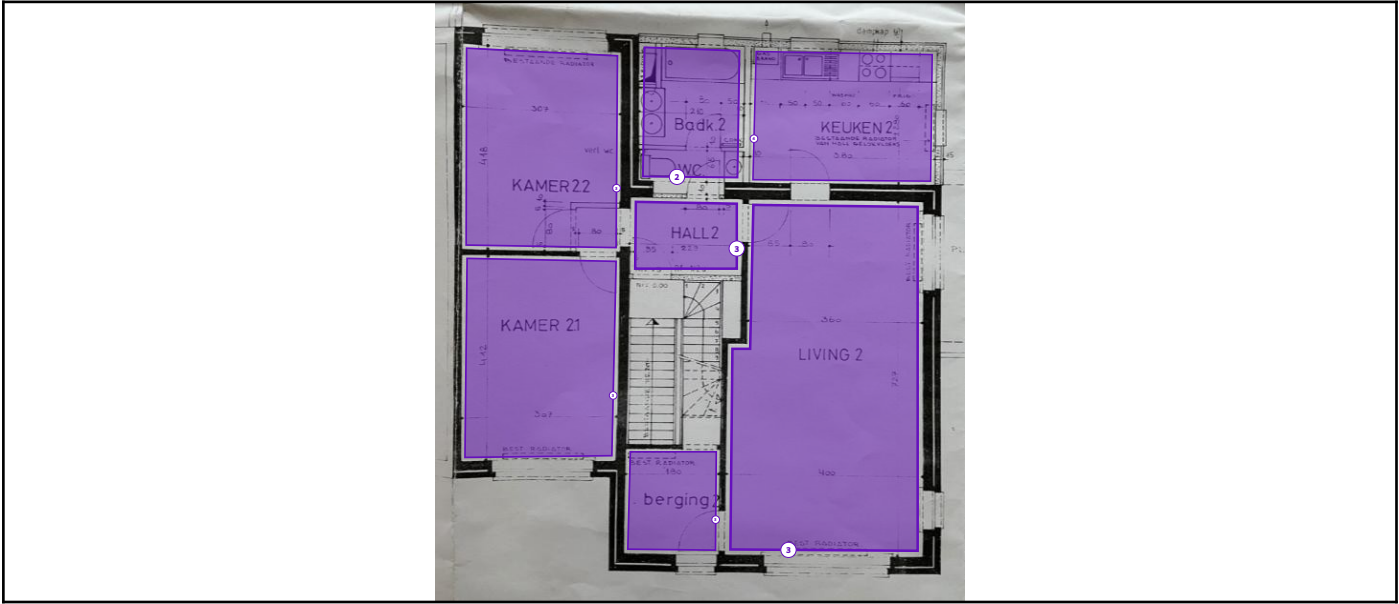
# Plan 1.1: Vloerbekleding

| Beschrijving | Type | Actie |
|---|---|---|
| 4. Linoleum vloerbekleding - keuken | Advies | - |

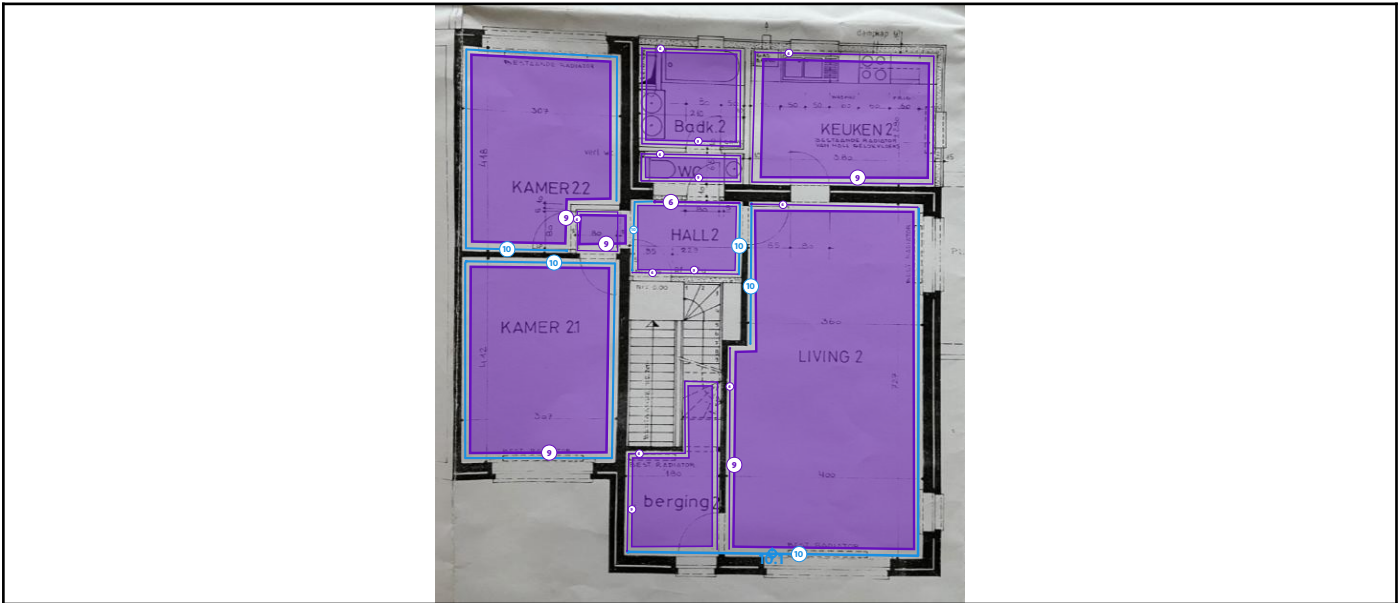
# Plan 1.2: Wand en plafondbekleding gelijkvloers

| Beschrijving | Type | Actie |
|---|---|---|
| 10.1 Code: 001 | Mengmonster | - |
