# Asbestinventarisatetest

Genebroekstraat 107, 3581 Beringen

Attestnummer : **20250110-000273.000**

Uitgegeven op : **10.01.2025**

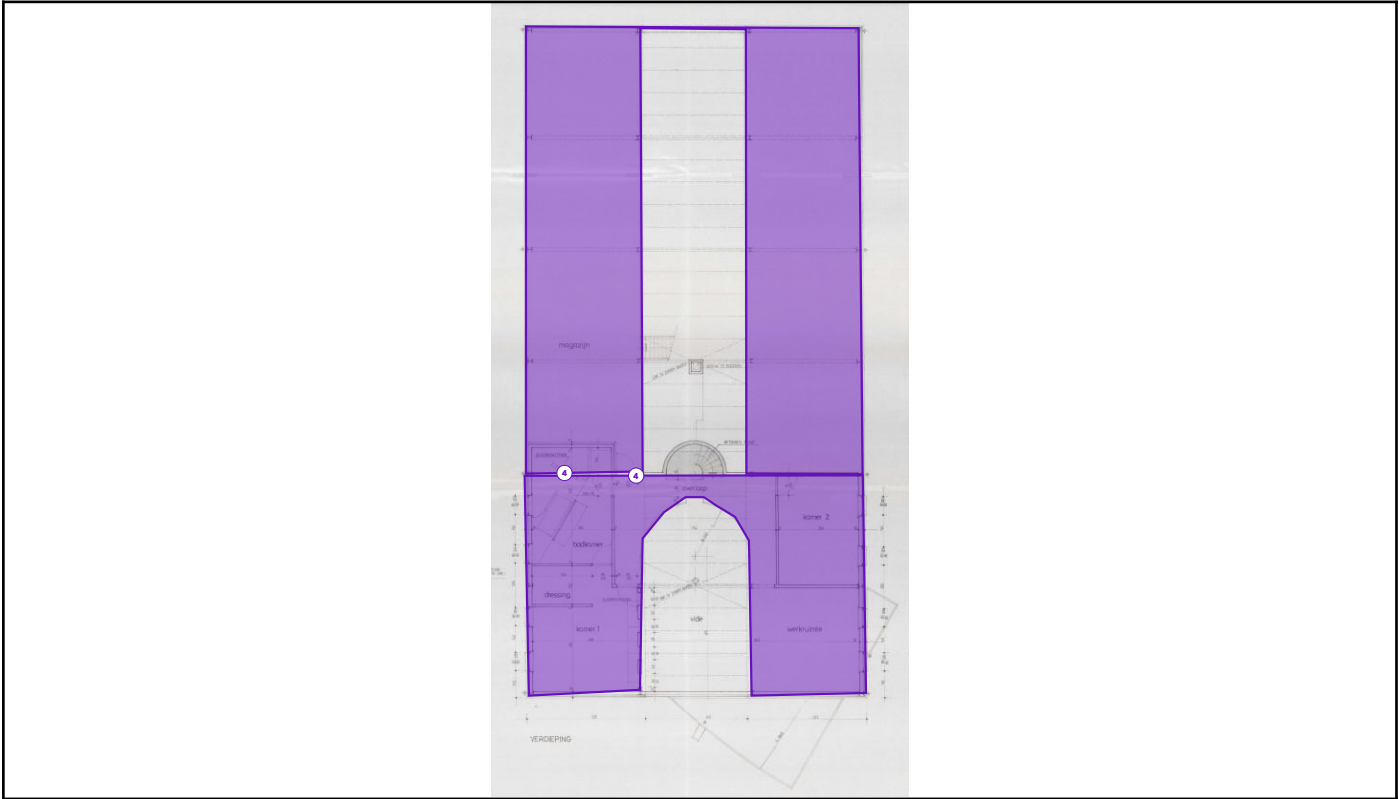
# Plan 1.5: verdieping

| Beschrijving | Type | Actie |
|---|---|---|
| 4. roofing plat dak | Advies | - |

Staalname van een eventuele onderste laag is niet mogelijk wegens kans op lekkages, maar doordat deze pas in 1996 gebouwd is, is de oorspronkelijke roofing vermoedelijk asbestveilig.

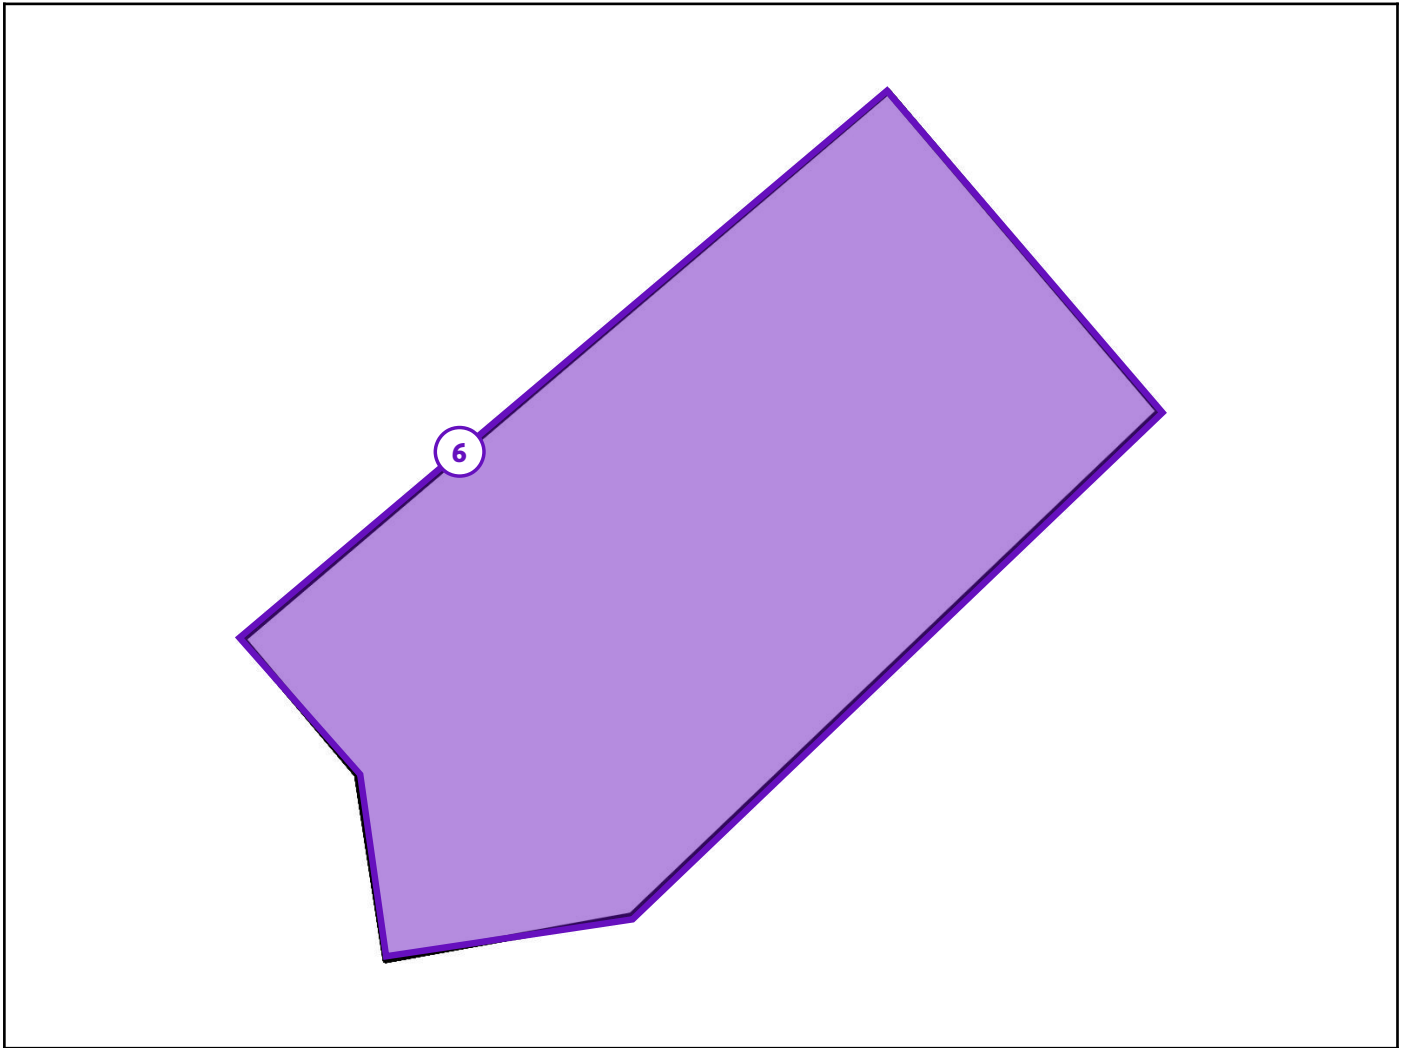
## Plan 1.11: Hoofdgebouw plan

| Beschrijving | Type | Actie |
|---|---|---|
| 6. nieuwe materialen | Advies | - |

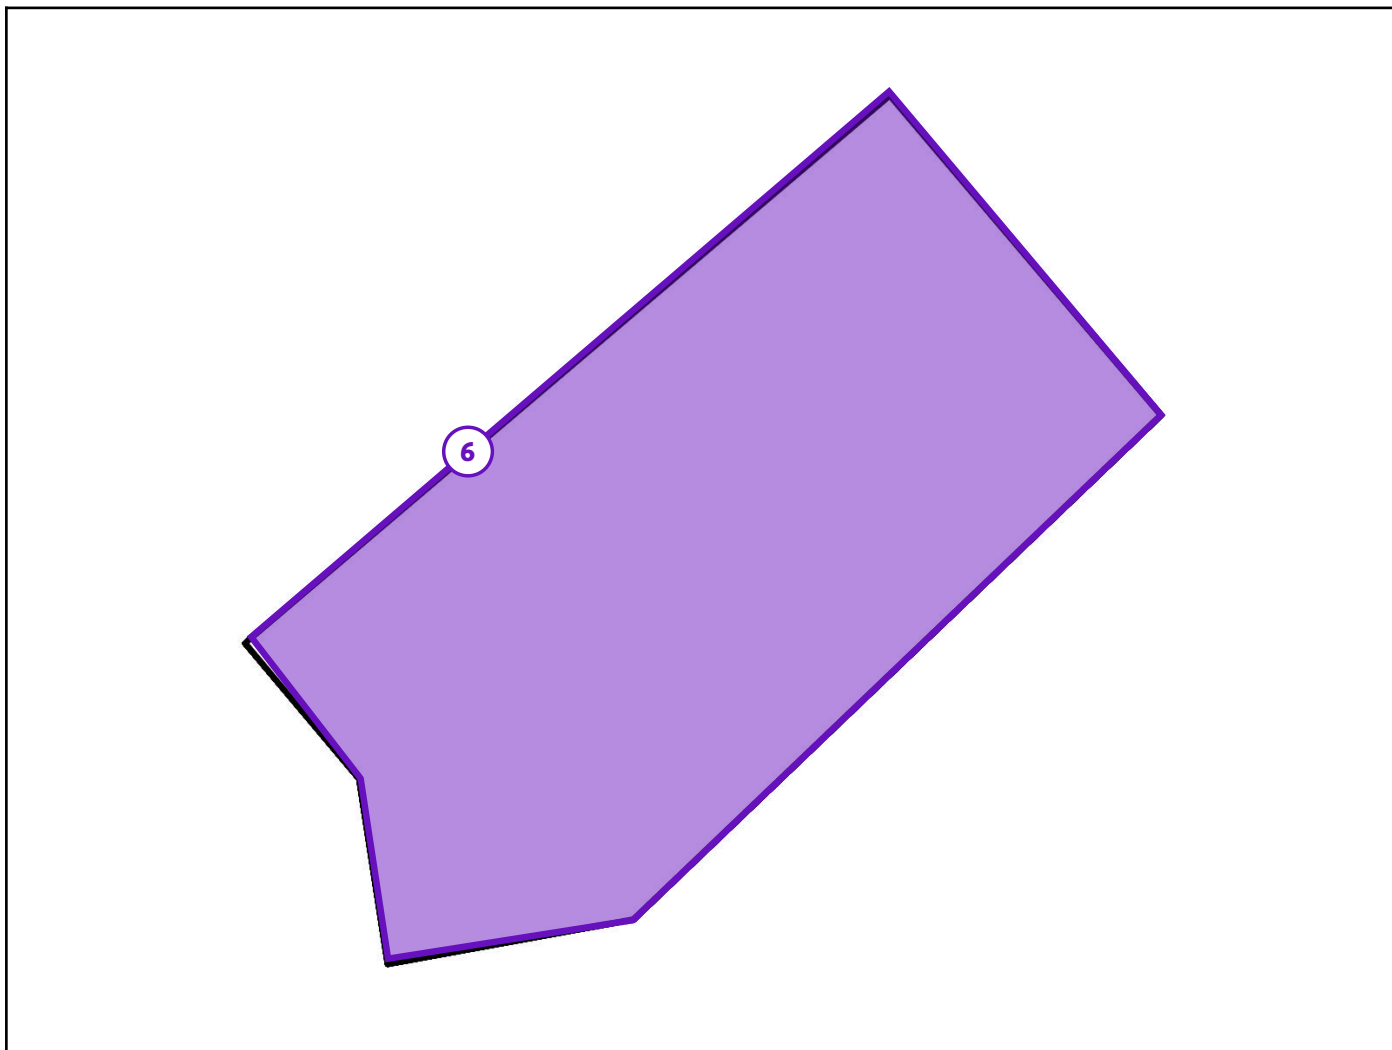
## Plan 1.12: Hoofdgebouw plan

| Beschrijving | Type | Actie |
|---|---|---|
| 6. nieuwe materialen | Advies | - |

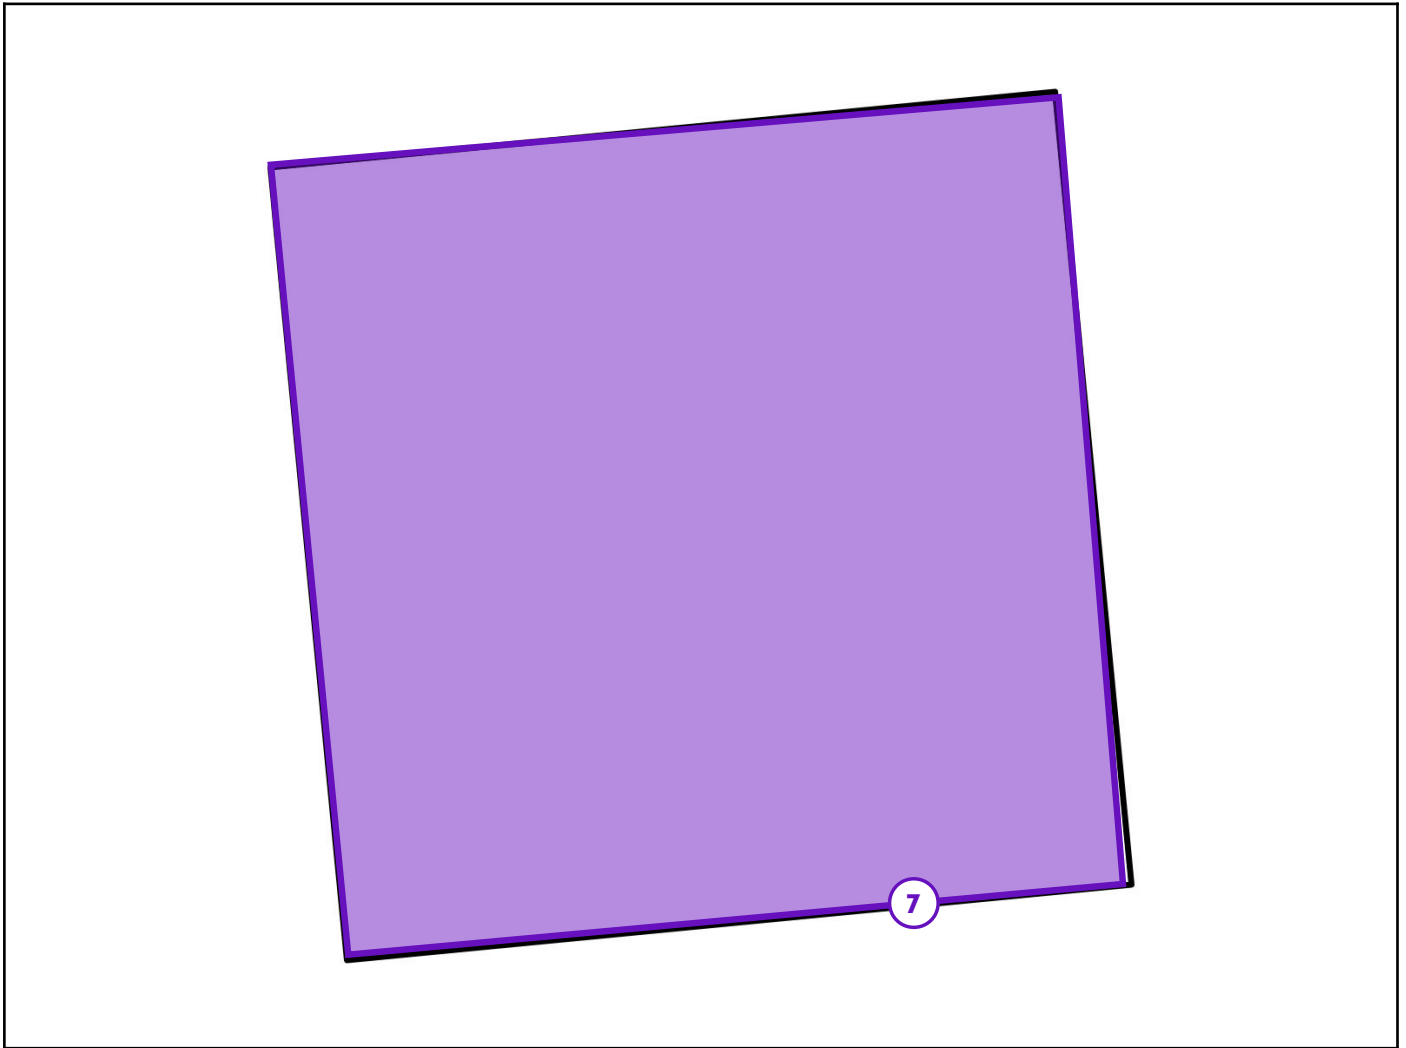
## Plan 2.1: pergola

| Beschrijving | Type | Actie |
|---|---|---|
| 7. natuurleien op pergola en tuinhuis | Advies | - |

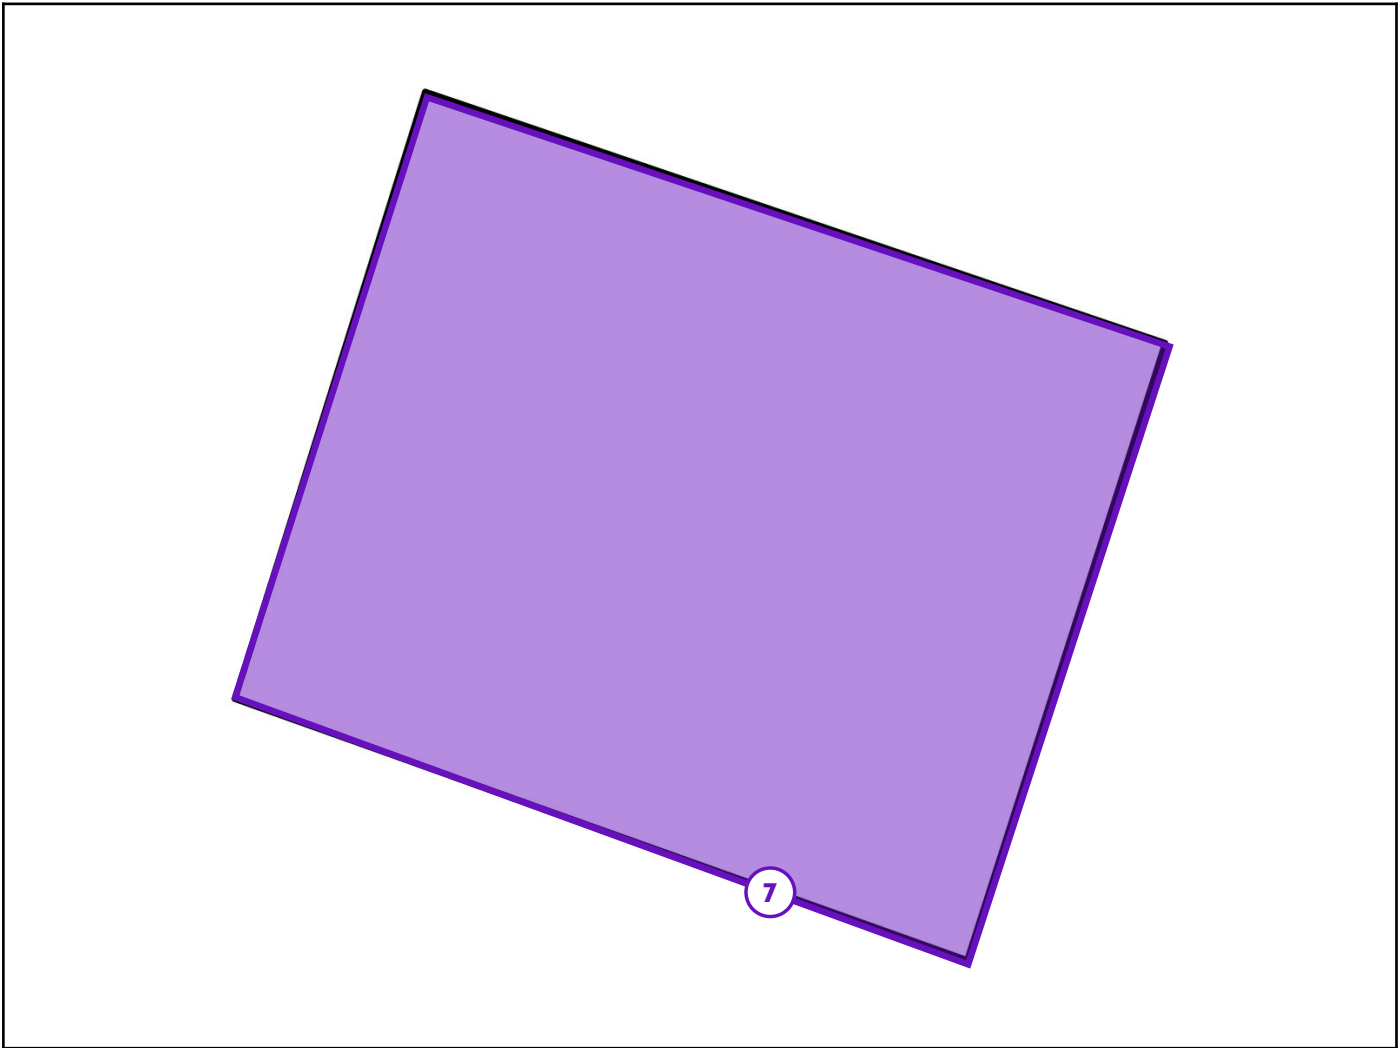
### Plan 3.1: tuinhuis

| Beschrijving | Type | Actie |
|---|---|---|
| 7. natuurleien op pergola en tuinhuis | Advies | - |
