# Asbestinventarisatetest

Kolonel Dusartplein 1/3, 3500 Hasselt

Attestnummer : 20241004-000349.000

Uitgegeven op : 04.10.2024

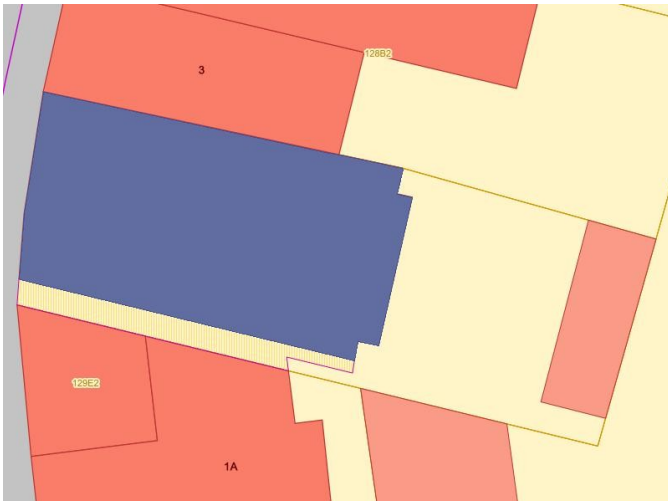
## Zone 1: Hoofdgebouw

Tijdens de inspectie vastgesteld:

### 2     **Asbestmaterialen**

3     **Geen asbest**

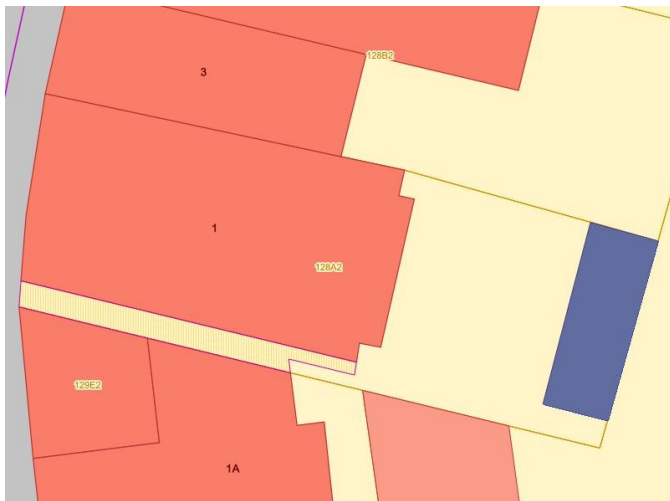
## Zone 2: Bijgebouw

Tijdens de inspectie vastgesteld:

- 0 Asbestmaterialen
- 0 Beperkingen
- 0 Uitsluitingen
- 0 Roerende goederen
- 0 Puin, steenslag, (water)bodem
- 0 Adviezen
- 1 **Geen asbest**
