# Asbestinventarisatetest

Aerschotstraat 84, 9100 Sint-Niklaas

Attestnummer : 20250514-000246.000

Uitgegeven op : 14.05.2025

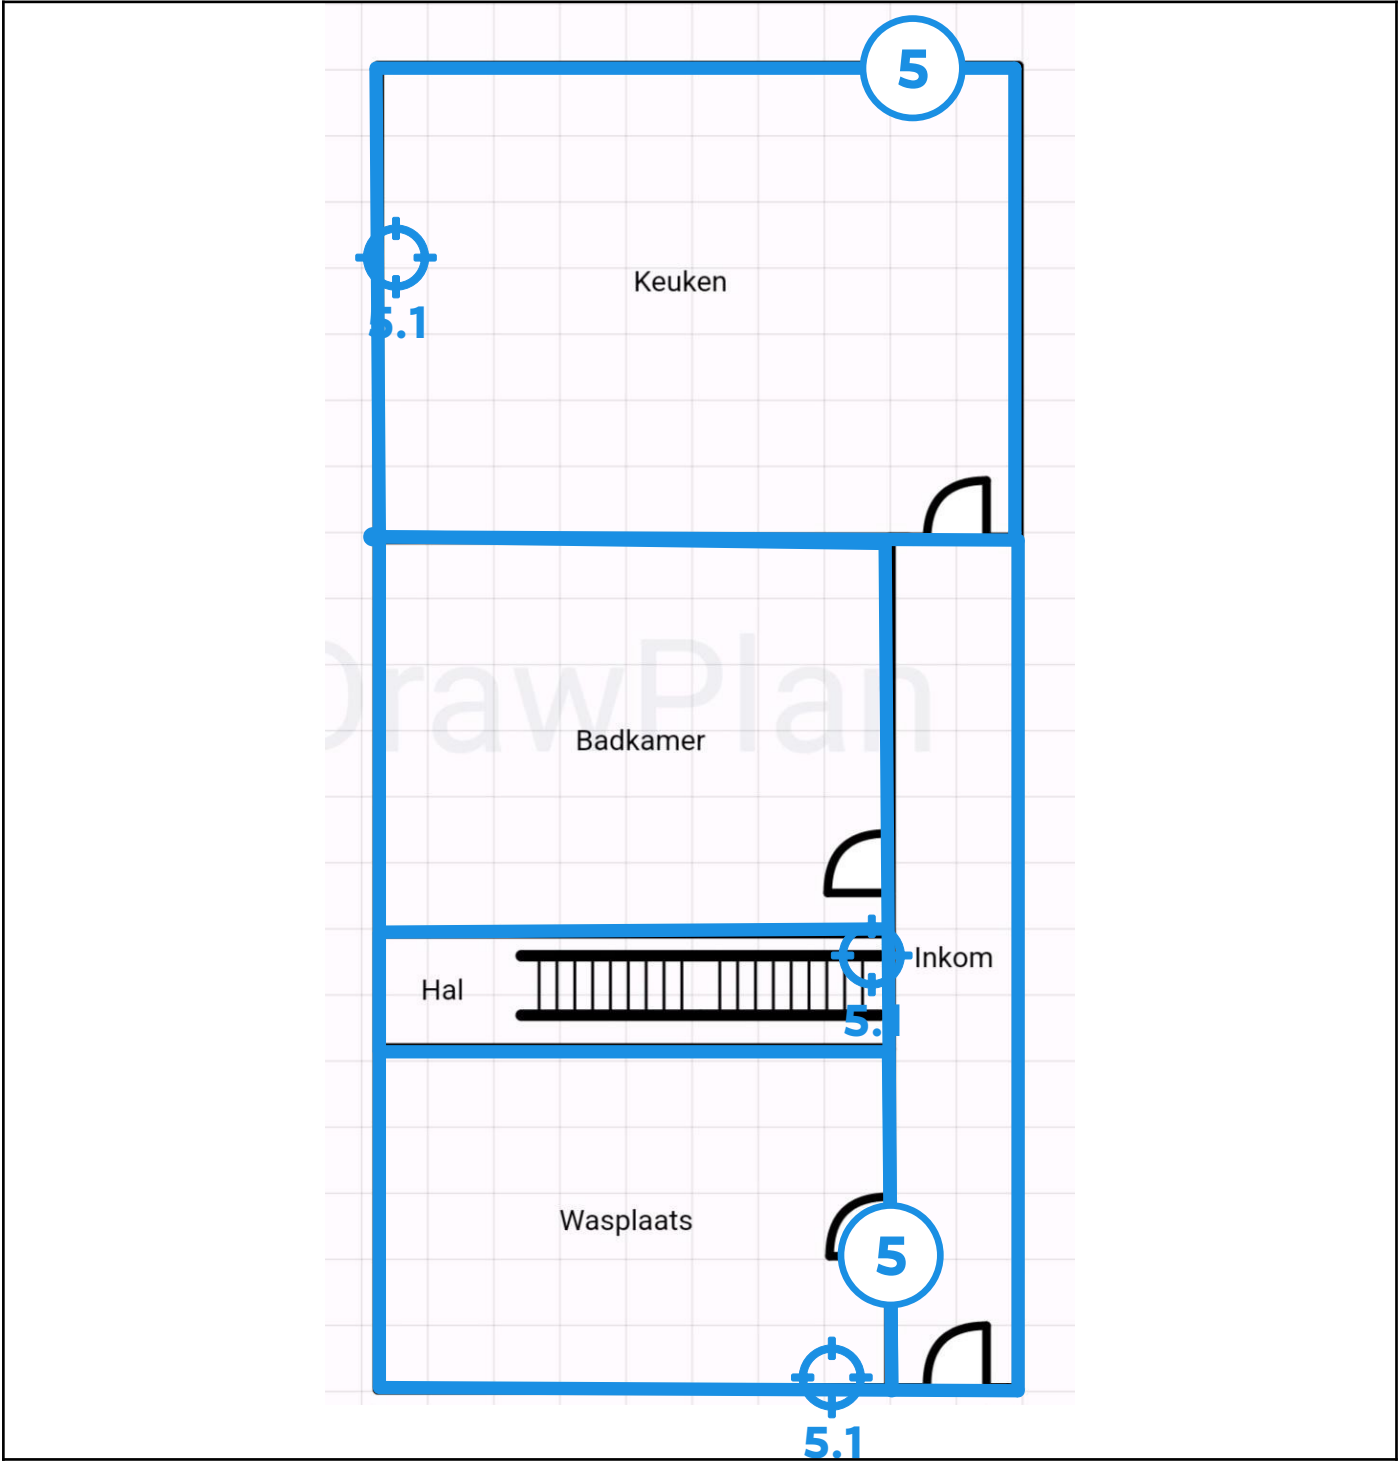
# Plan 1.1: Gelijkvloers : pleisterwerk wanden

| Beschrijving | Type | Actie |
|---|---|---|
| 5.1 Code: MM01 | Mengmonster | - |

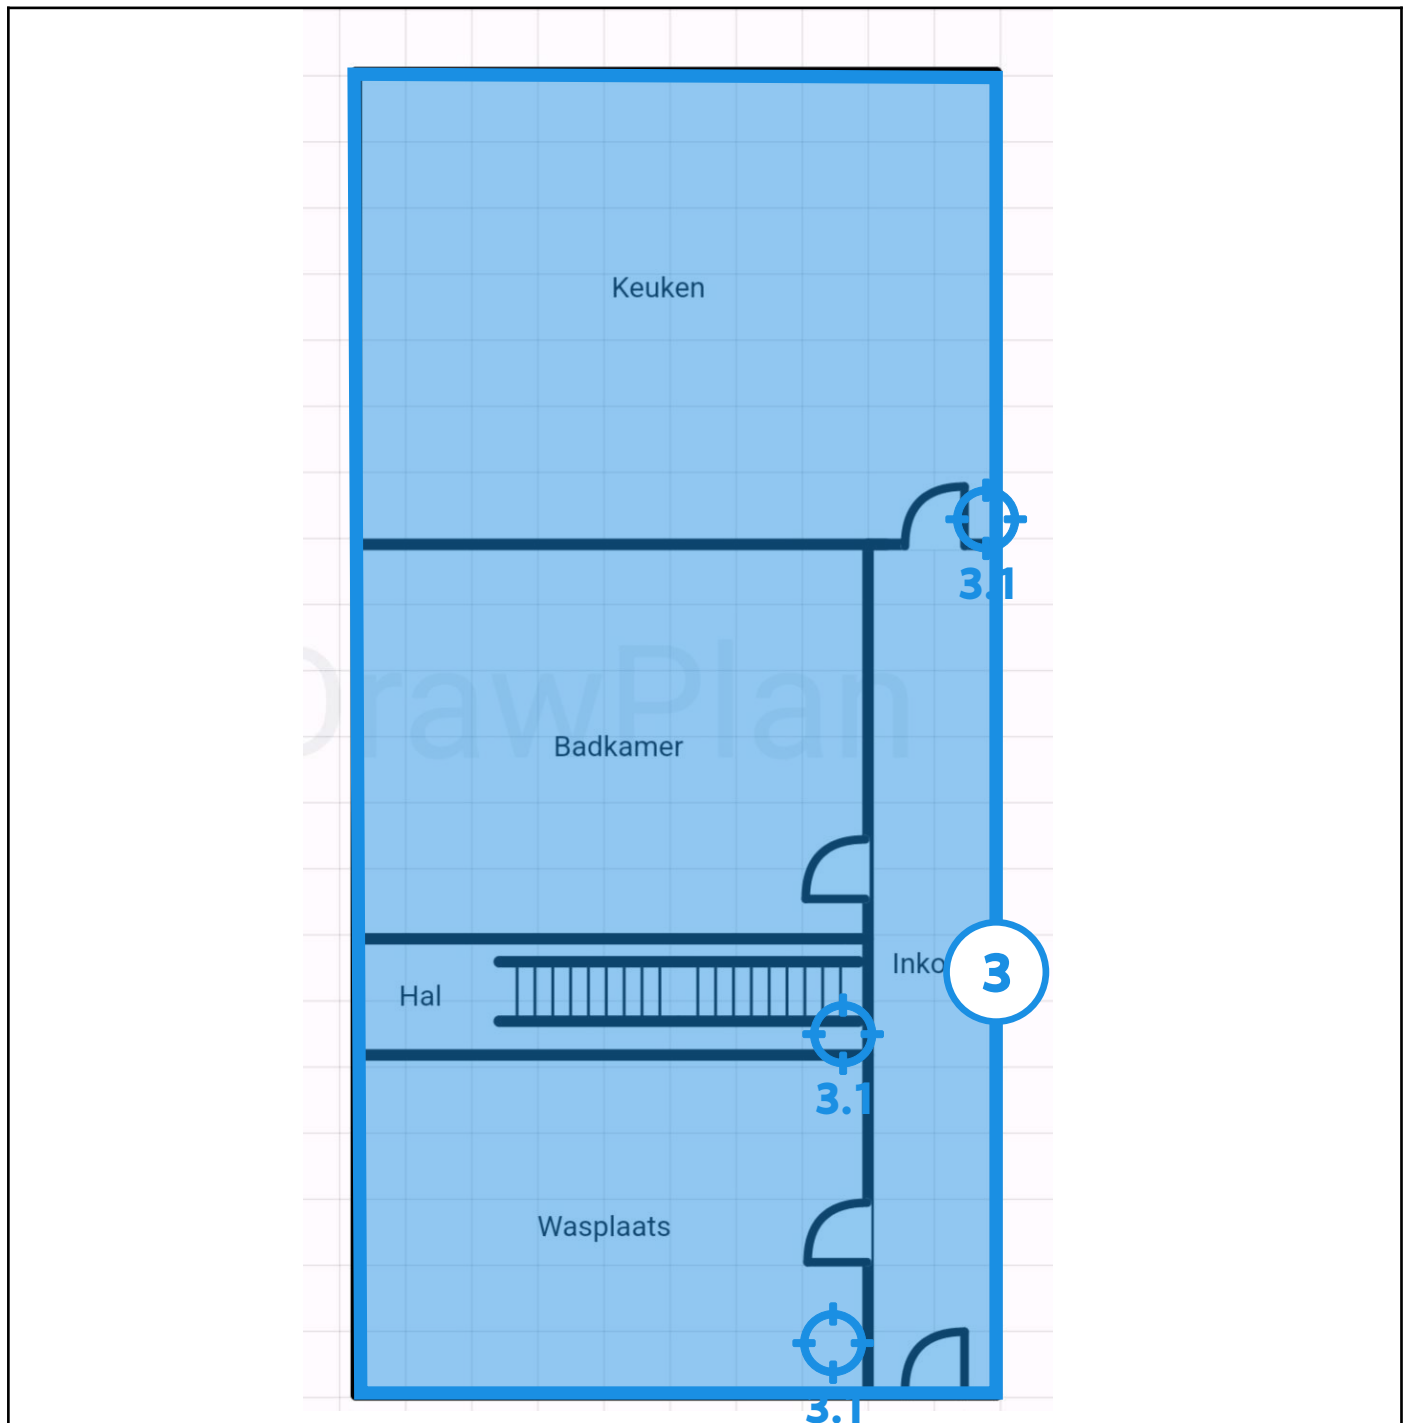
## Plan 1.2: Gelijkvloers : pleisterwerk plafond

| Beschrijving | Type | Actie |
|---|---|---|
| 3.1 Code: MM02 | Mengmonster | - |

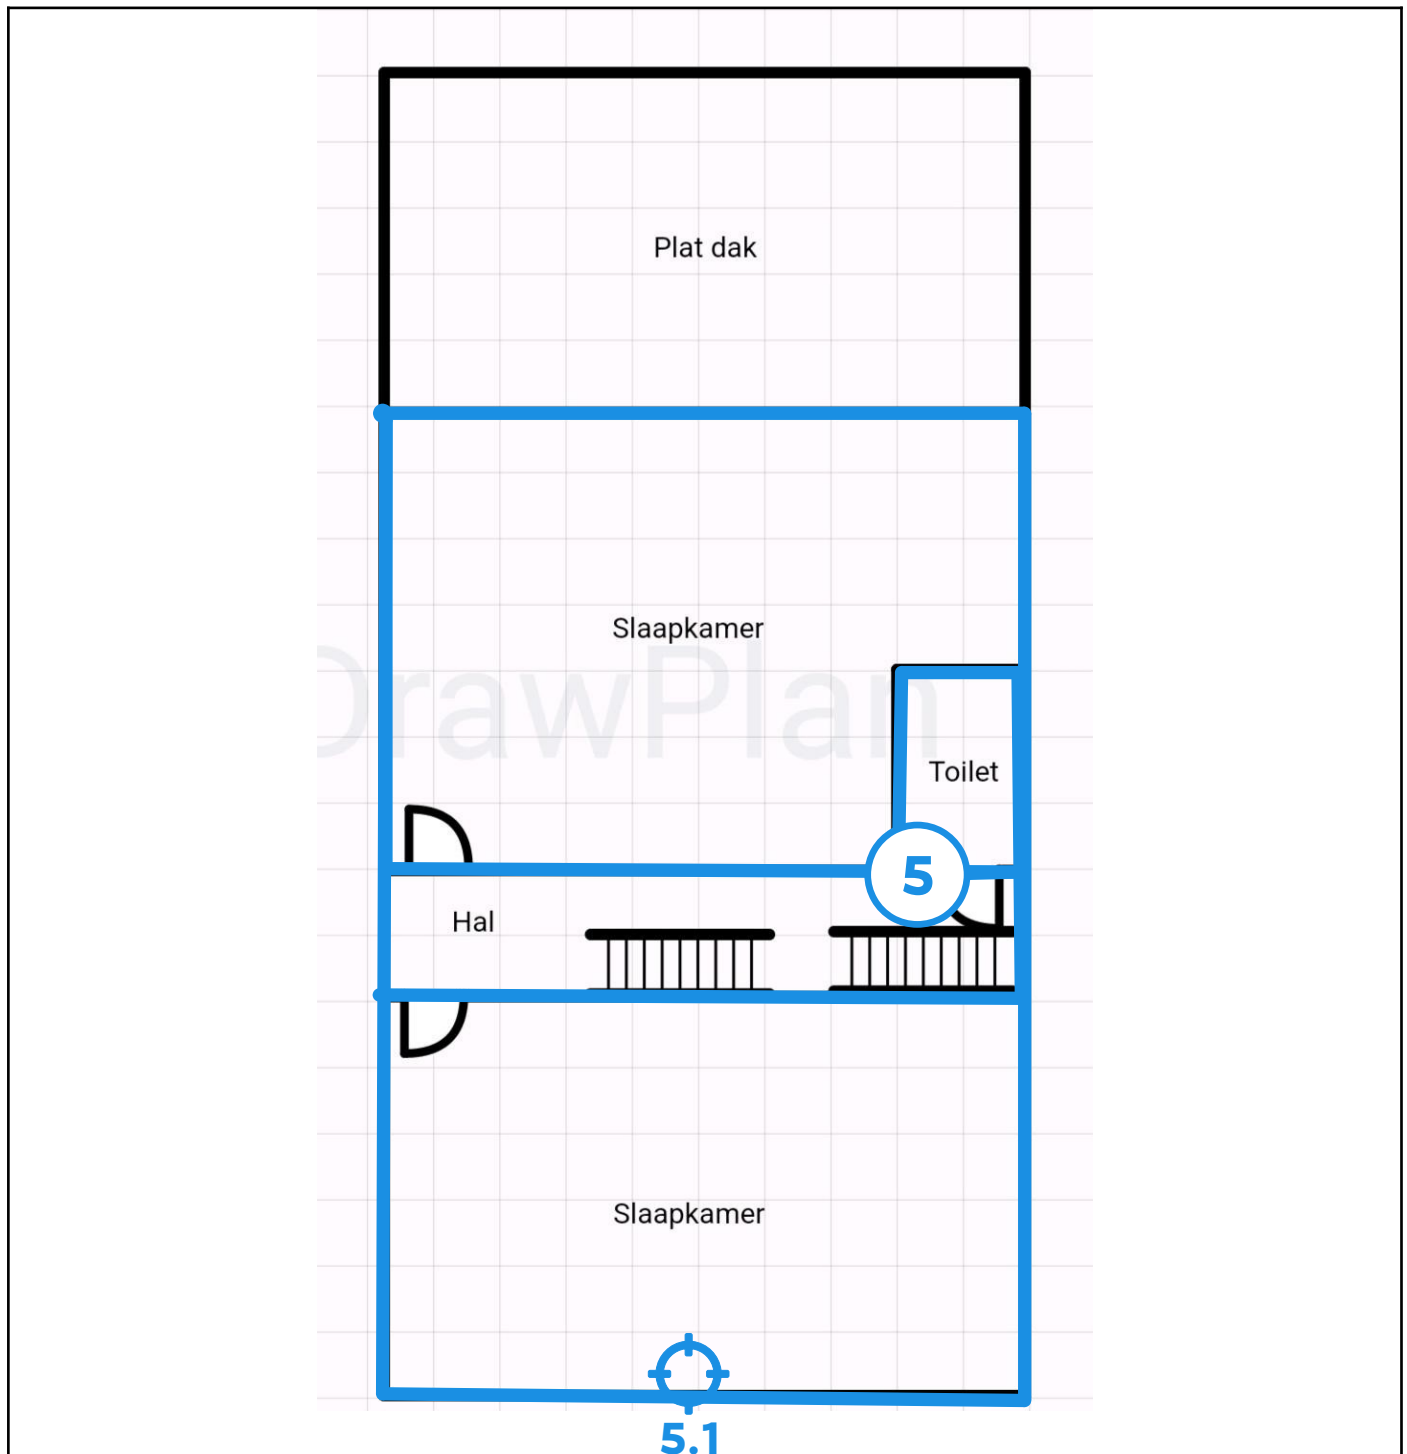
## Plan 1.3: Verdiep +1 : pleisterwerk wanden

| Beschrijving | Type | Actie |
|---|---|---|
| 5.1 Code: MM01 | Mengmonster | - |

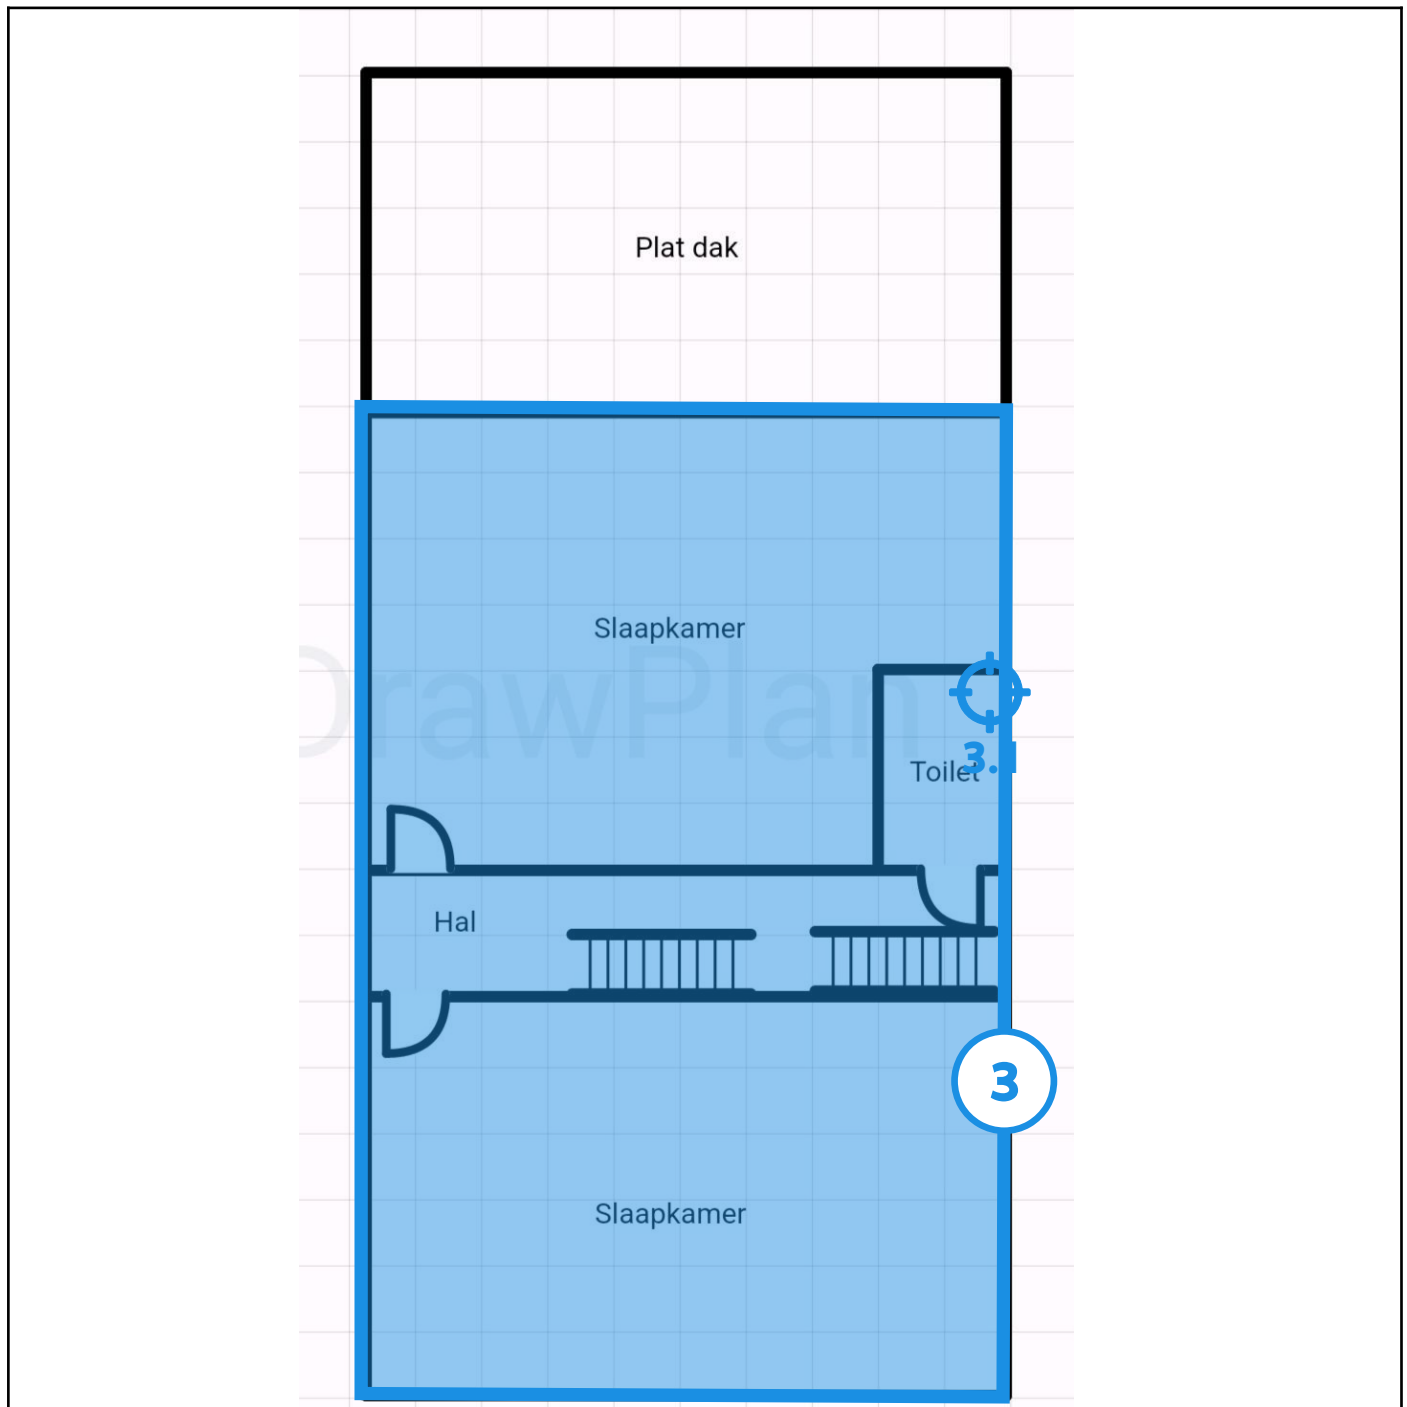
## Plan 1.4: Verdiep +1 : pleisterwerk plafond

| Beschrijving | Type | Actie |
|---|---|---|
| 3.1 Code: MM02 | Mengmonster | - |

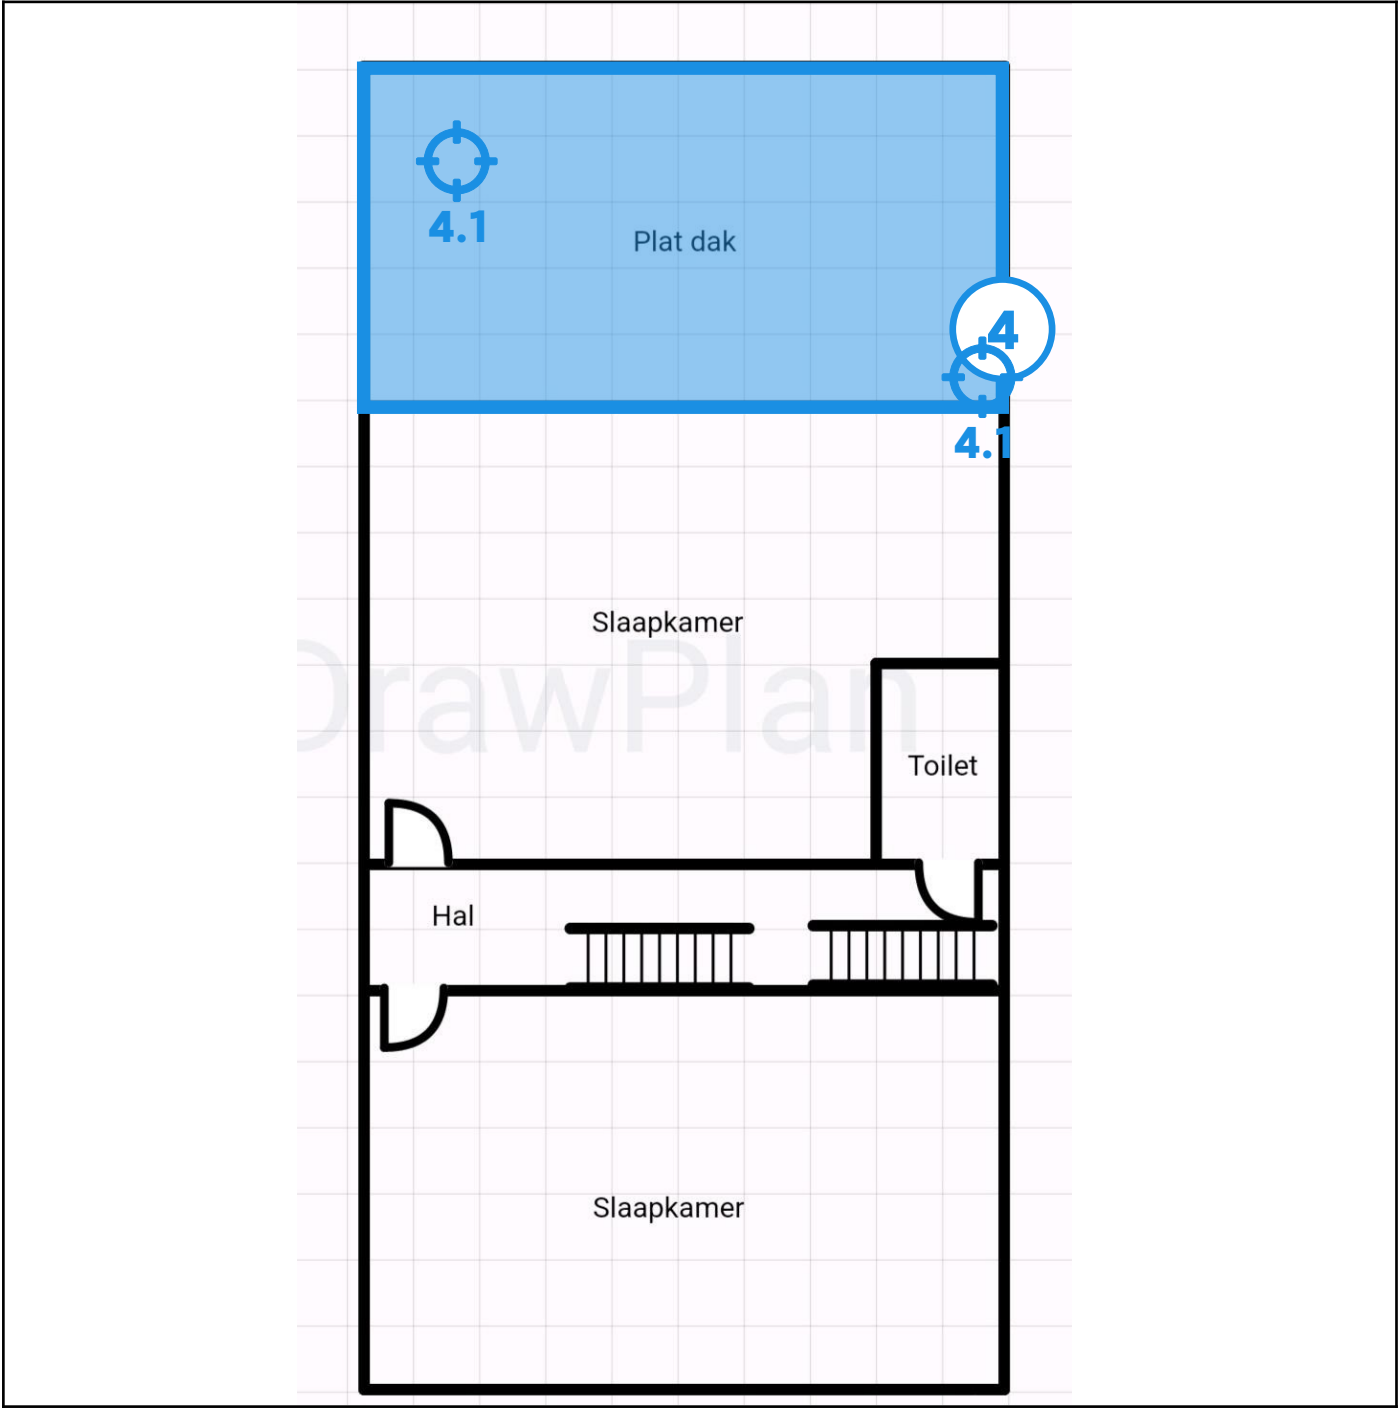
# Plan 1.5: Verdiep +1 : roofing plat dak

| Beschrijving | Type | Actie |
|---|---|---|
| 4.1 Code: MM03 | Mengmonster | - |
