# Asbestinventarisatetest

Kleine Heresteeg 11, 3530 Houthalen-Helchteren

Attestnummer : 20241108-000129.000

**Niet-asbestveilig**

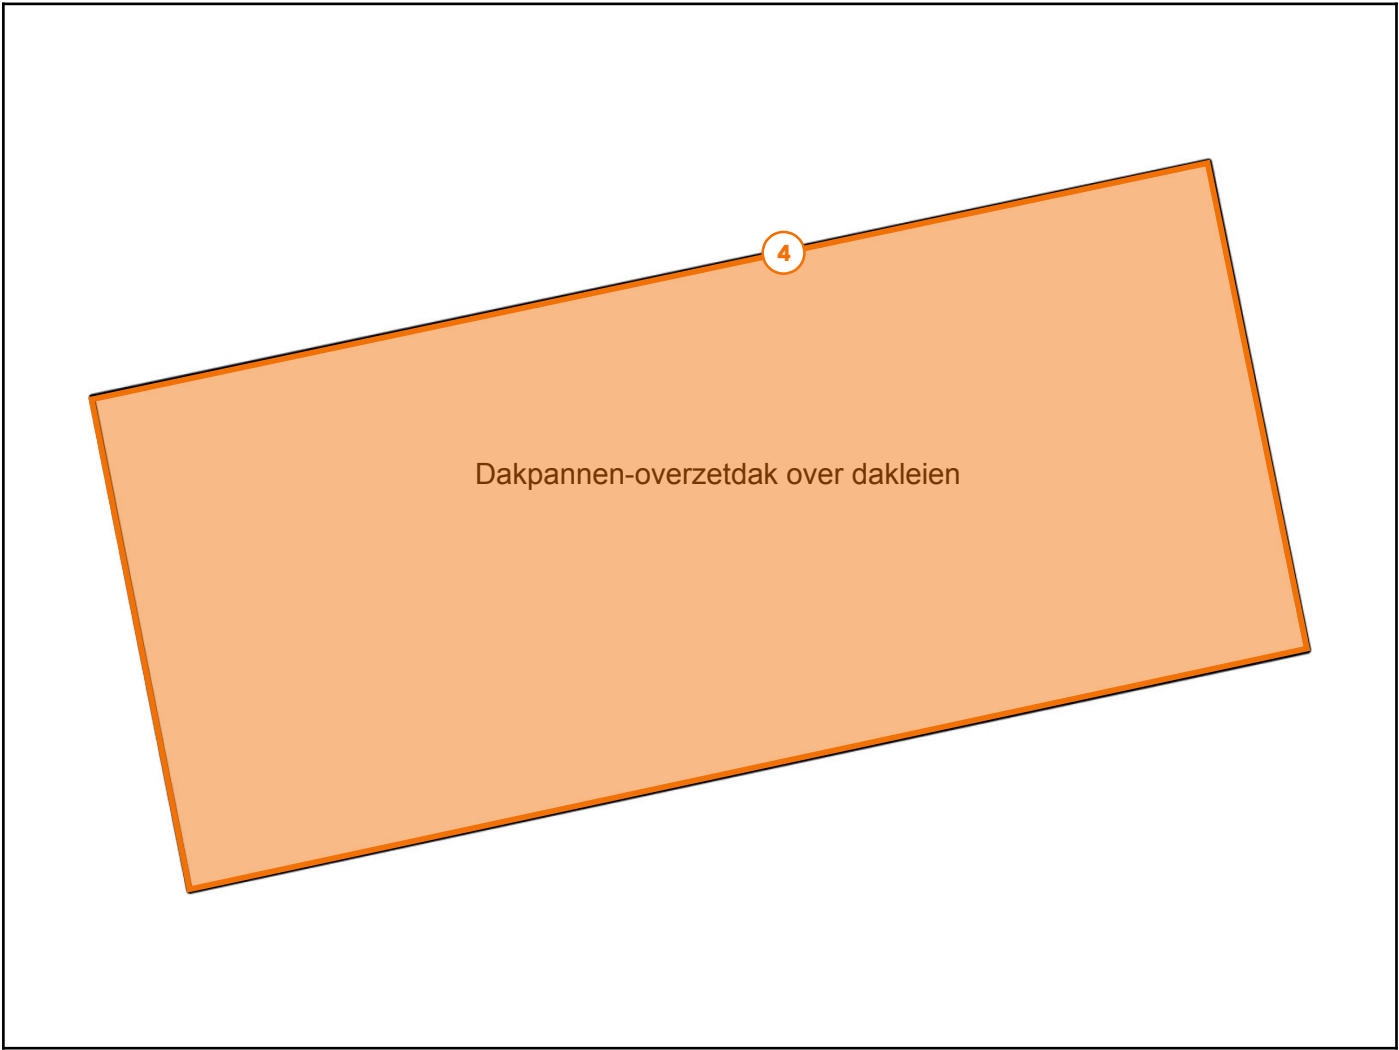
# Plan 1.4: Zolder + dak

| Beschrijving | Type | Actie |
|---|---|---|
| 4. Dakleien onder overzetz dak | Asbestmateriaal | Maatregelen nemen |
