# Asbestinventarisatetest

Heihoekstraat 167, 9100 Sint-Niklaas

Attestnummer : 20231213-000247.000

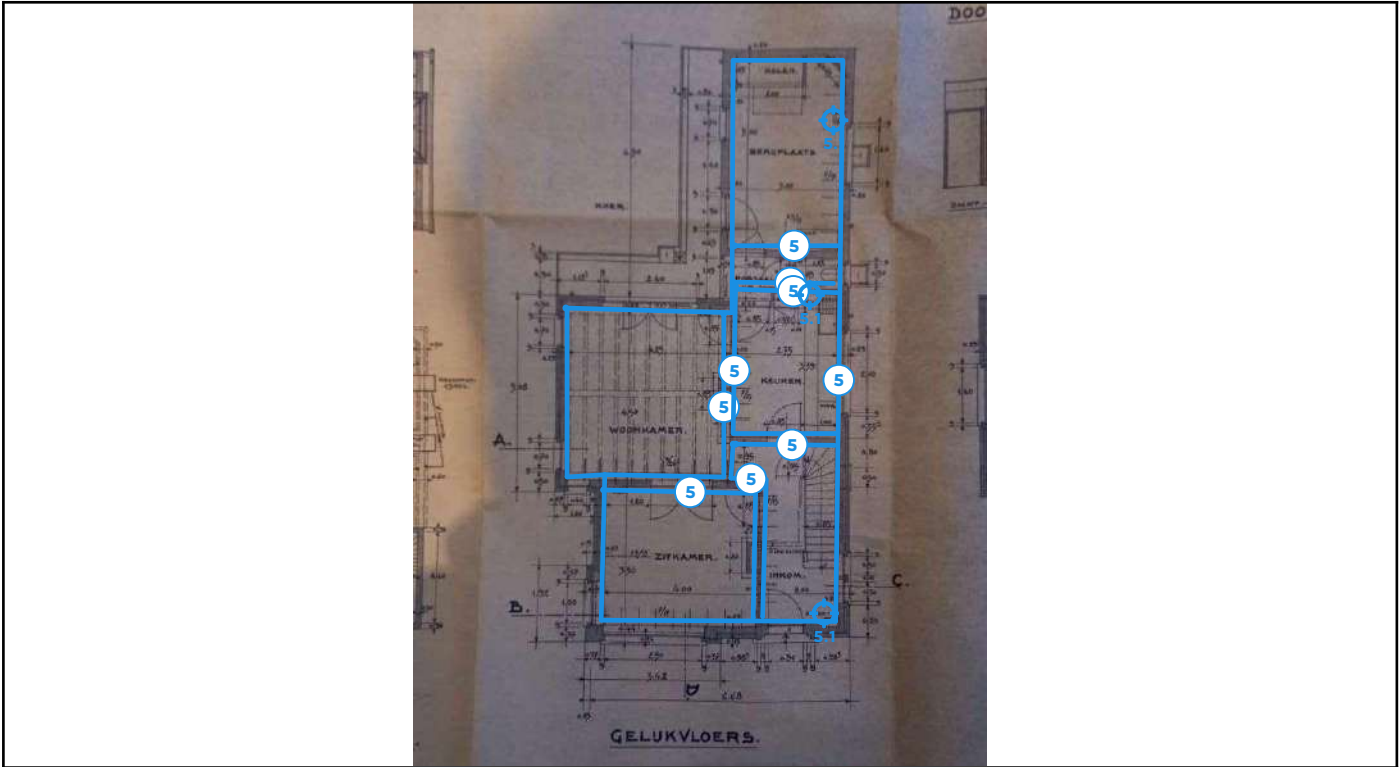
# Plan 1.1: Gelijkvloers pleister wand

| Beschrijving | Type | Actie |
|---|---|---|
| 5.1 Code: Pleister wand | Mengmonster | - |

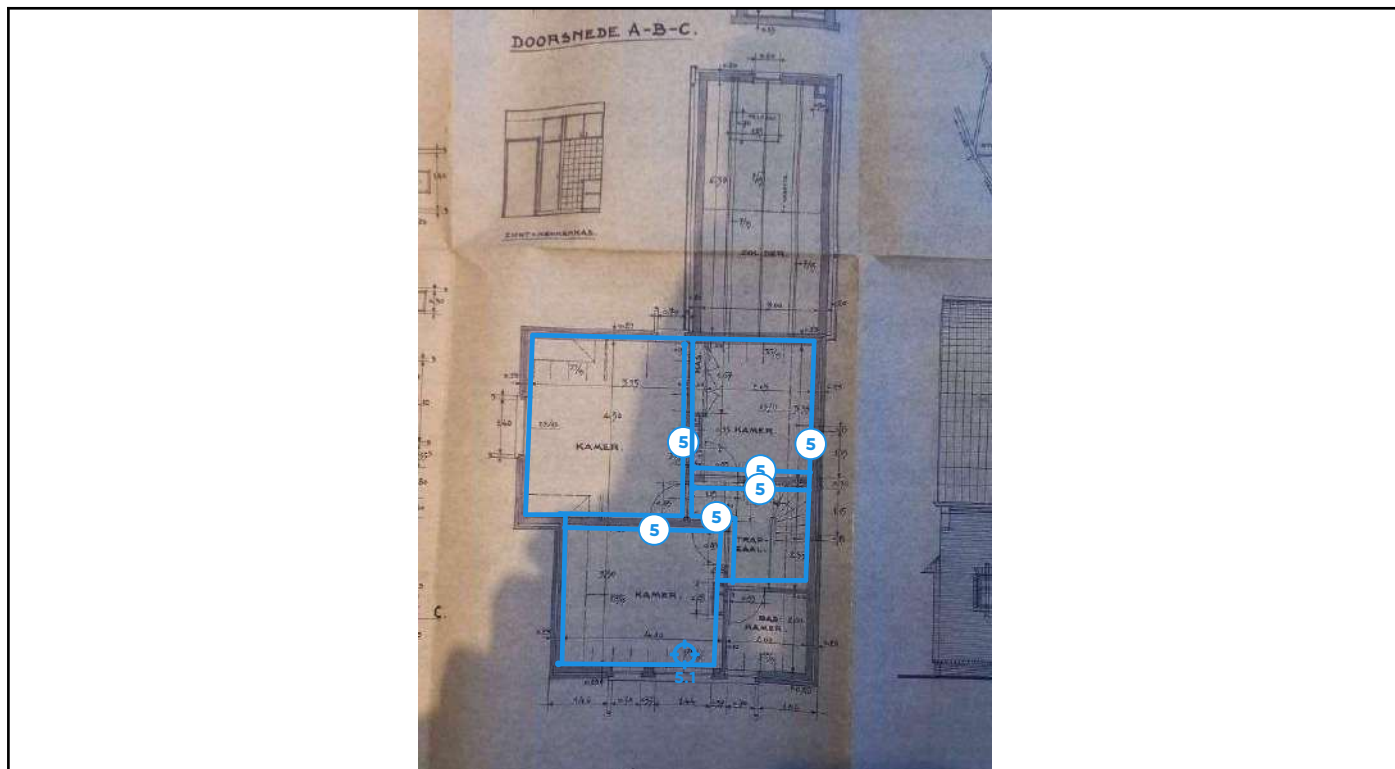
## Plan 1.7: 1e verdieping pleister wand

| Beschrijving | Type | Actie |
|---|---|---|
| 5.1 Code: Pleister wand | Mengmonster | - |
