# Asbestinventarisatetest

Maasstraat 66, 3272 Scherpenheuvel-Zichem

Attestnummer : **20240927-000213.000**

Uitgegeven op : **27.09.2024**

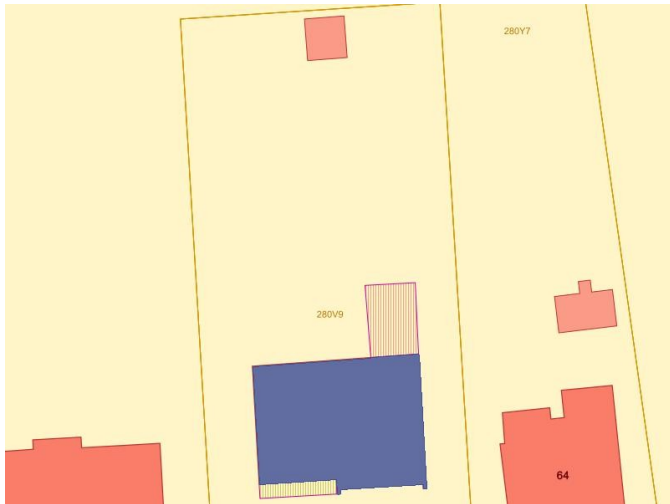
## Zone 1: Hoofdgebouw

- 0 Asbestmaterialen
- 0 Beperkingen
- 0 Uitsluitingen
- 0 Roerende goederen
- 0 Puin, steenslag, (water)bodem
- 3 Adviezen
- 5 Geen asbest

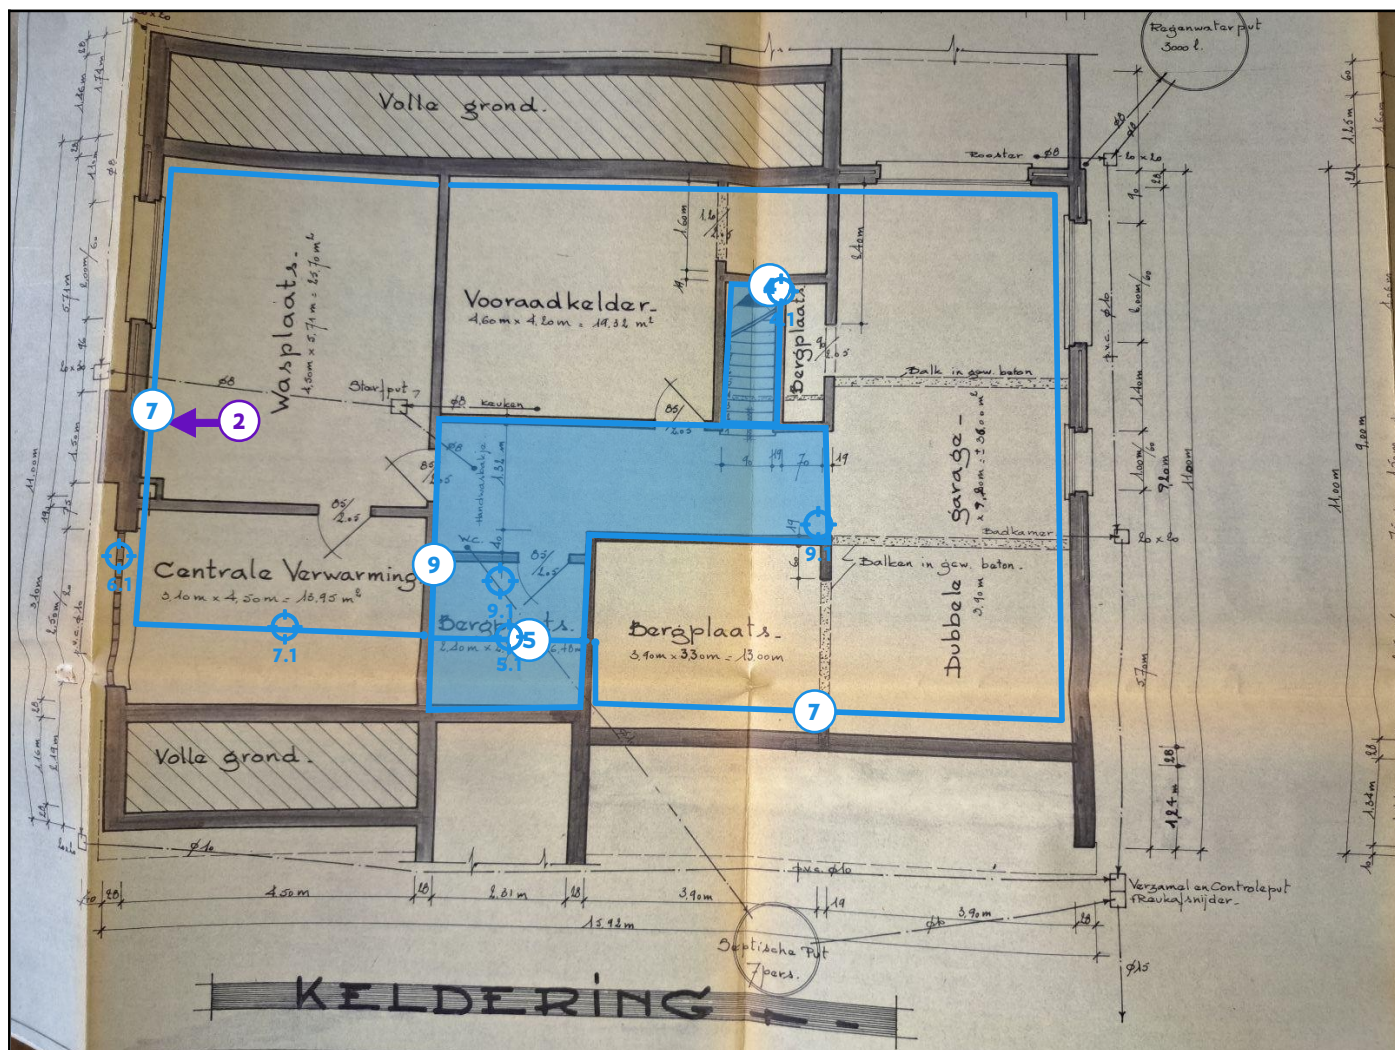
# Plan 1.1: Kelder

Beschrijving	Type	Actie
2. stooktoestel	Advies	-
4. pleisterwerk muur	Geen asbest	-
4.1 Code: ID 1	Mengmonster	-
5. leidingisolatie gips kelder	Geen asbest	-
5.1 Code: ID 4	Puntmonster	-
6. mastiek glas/schrijfwerk	Geen asbest	-
6.1 Code: ID 5	Puntmonster	-

7. leidingisolatie roofing kelder	Geen asbest	-
7.1 Code: ID 3	Puntmonster	-
9. pleisterwerk plafond	Geen asbest	-
9.1 Code: ID 2	Mengmonster	-

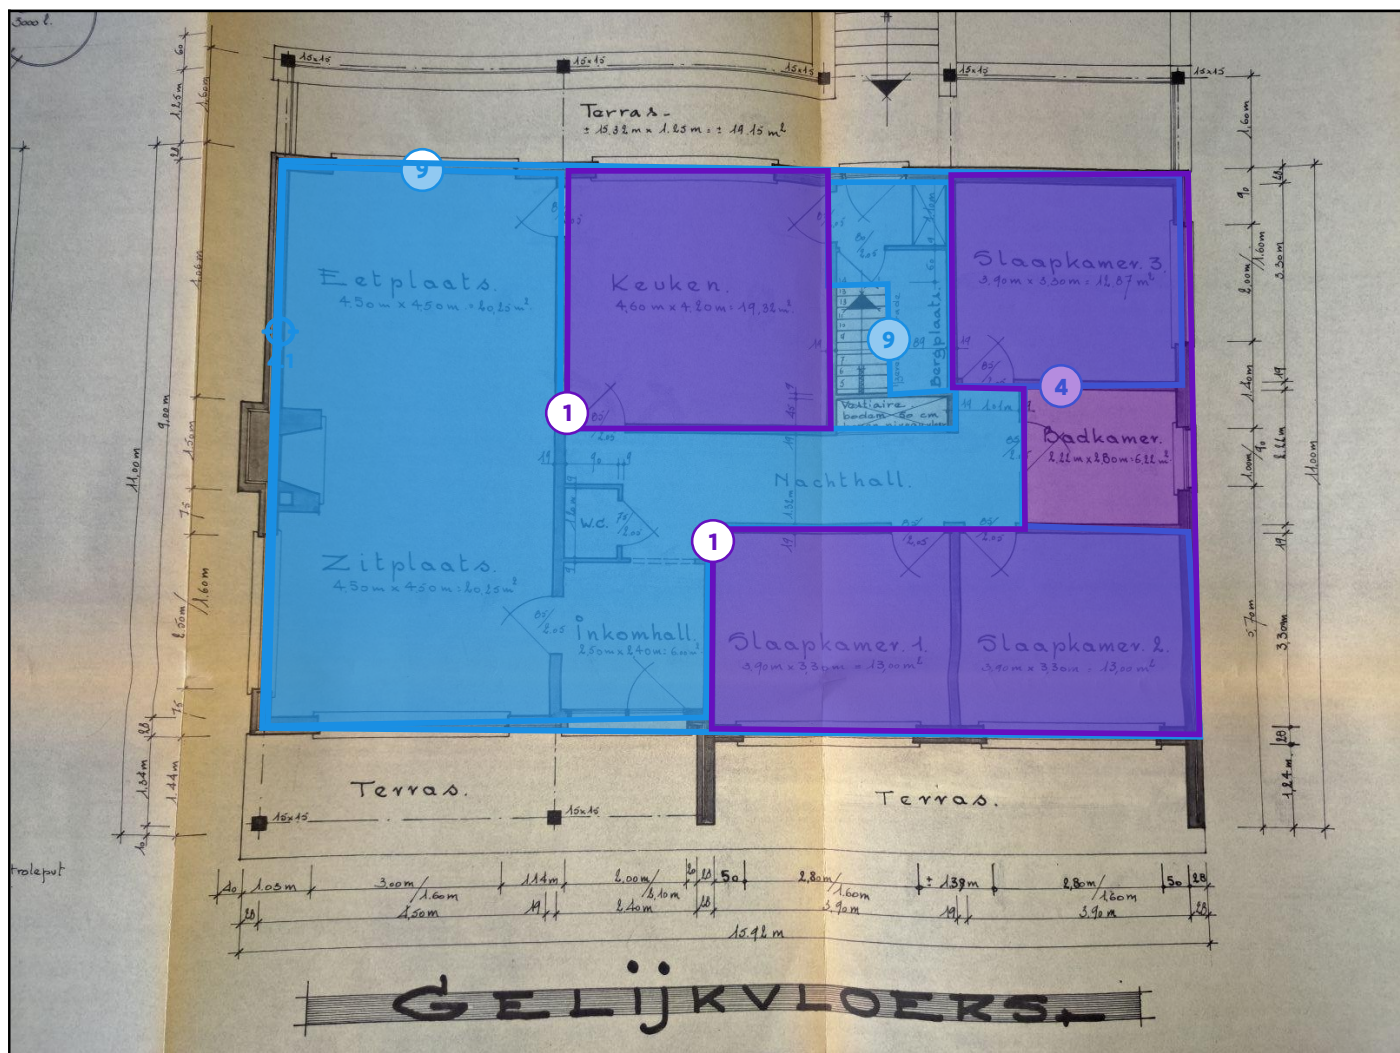
# Plan 1.2: Gelijkvloers

Beschrijving	Type	Actie
1. plafond	Advies	-
4. pleisterwerk muur	Geen asbest	-
4.1 Code: ID 1	Mengmonster	-
9. pleisterwerk plafond	Geen asbest	-

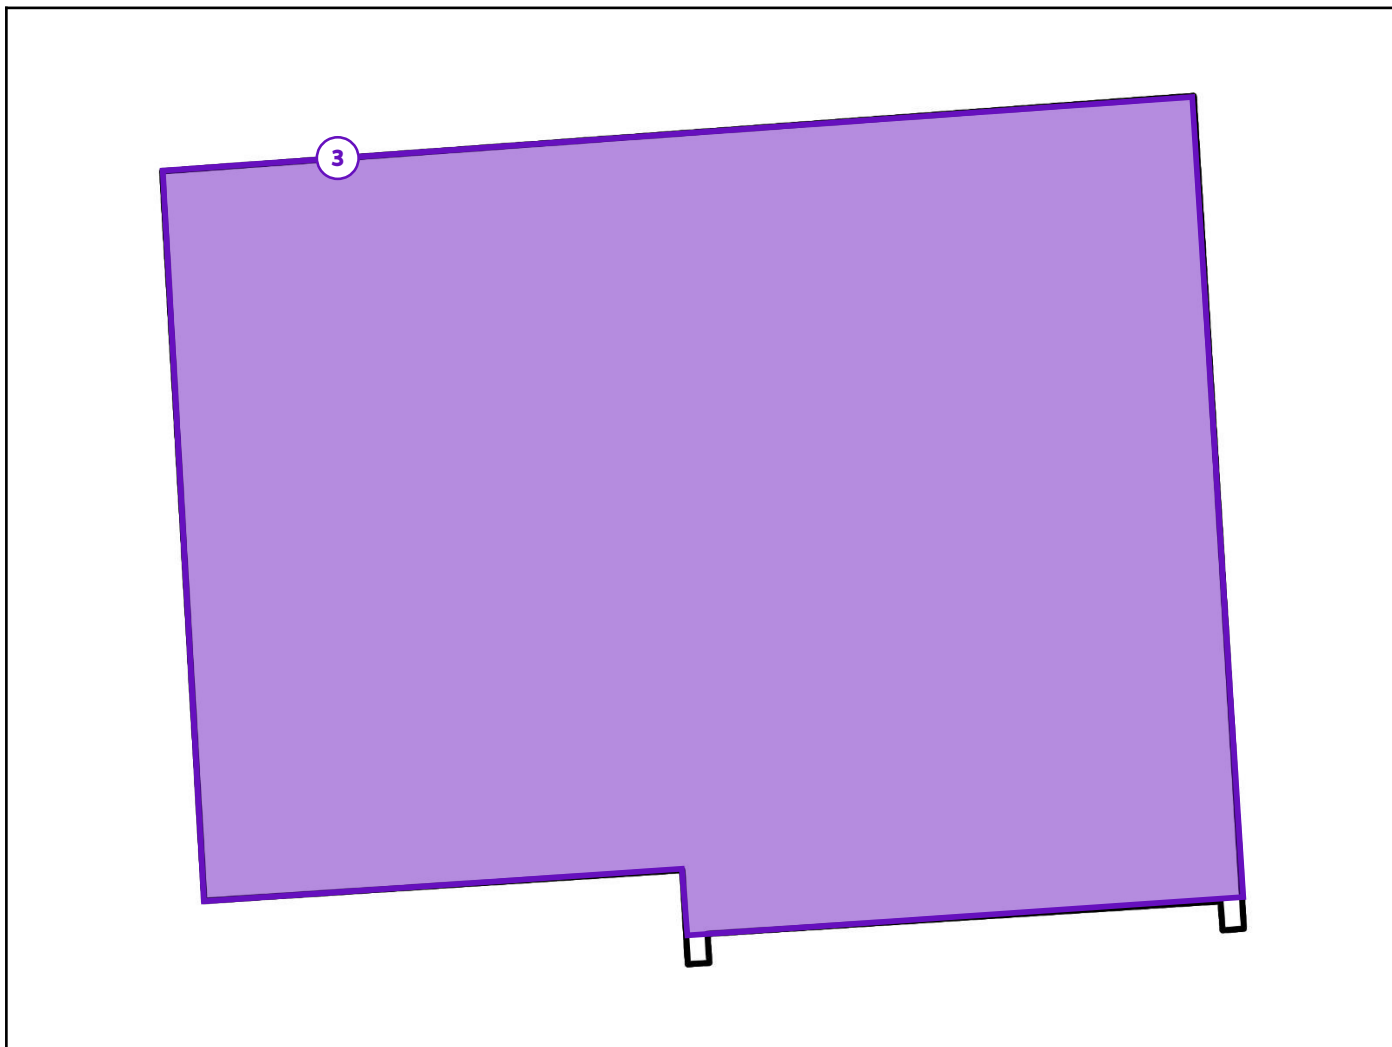
## Plan 1.4: Dak

Beschrijving	Type	Actie
3. onderdak	Advies	-

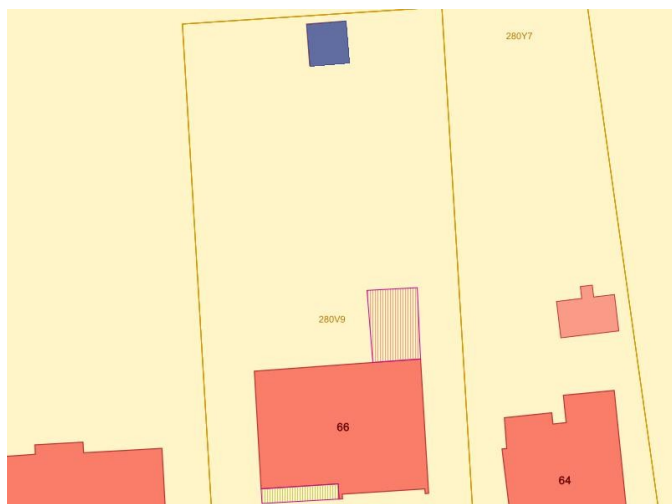
## Zone 2: Bijgebouw

- 0 Asbestmaterialen
- 0 Beperkingen
- 0 Uitsluitingen
- 0 Roerende goederen
- 0 Puin, steenslag, (water)bodem
- 0 Adviezen
- 1 Geen asbest**

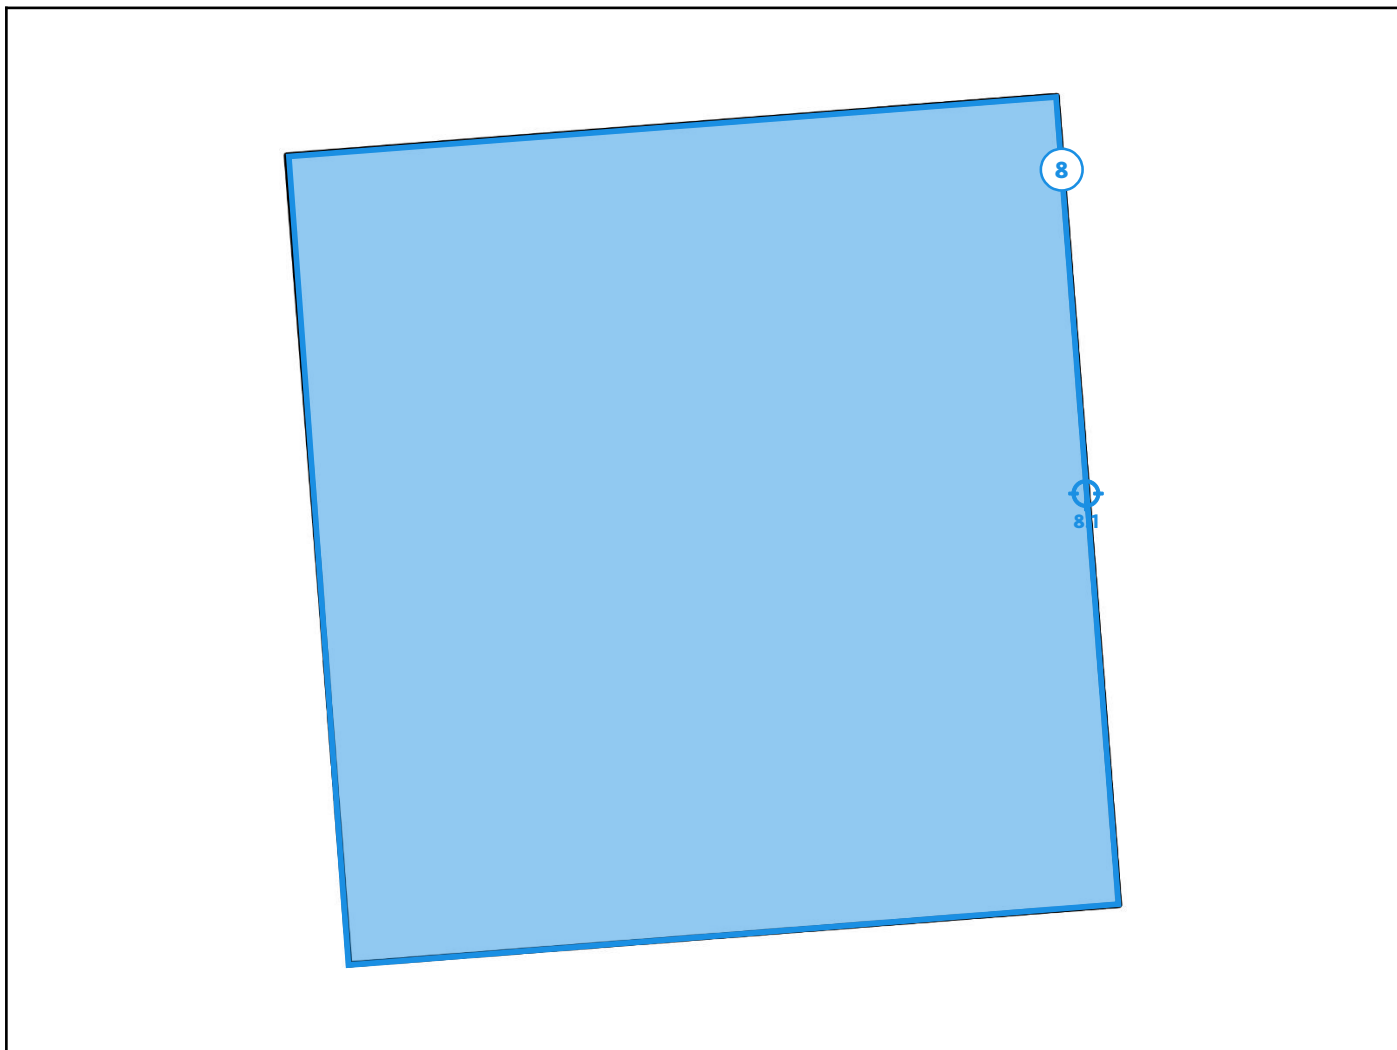
## Plan 2.2: Dak

Beschrijving	Type	Actie
8. bitumineuze dakbedekking	Geen asbest	-
8.1 Code: ID 6	Puntmonster	-
