# Asbestinventarisatetest

Wippelberg 109, 2370 Arendonk

Attestnummer : 20250204-000308.000

Uitgegeven op : 04.02.2025

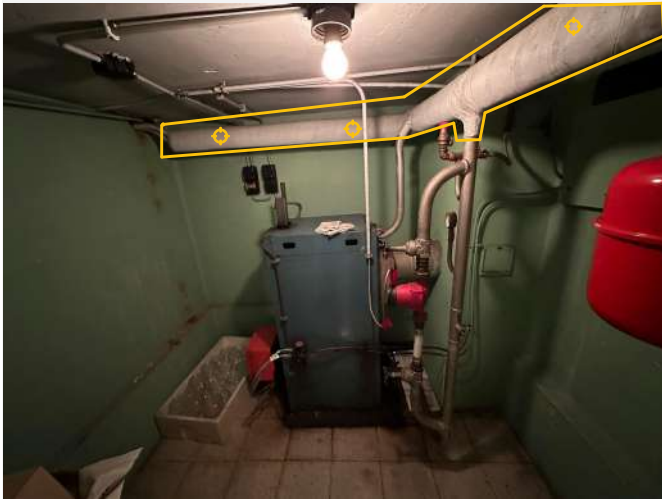
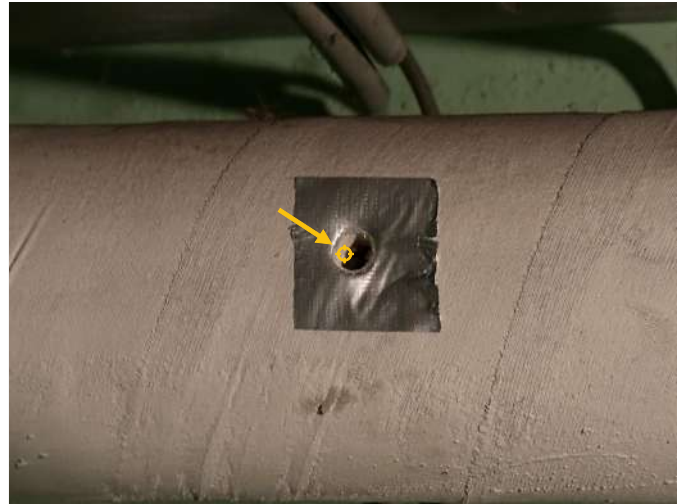
| Opmerking | De vermelde oppervlaktes, diktes, gewichten en volumes betreffen een beredeneerde schatting. Er worden geen rechten verleend aan deze oppervlaktes/diktes/volumes. |

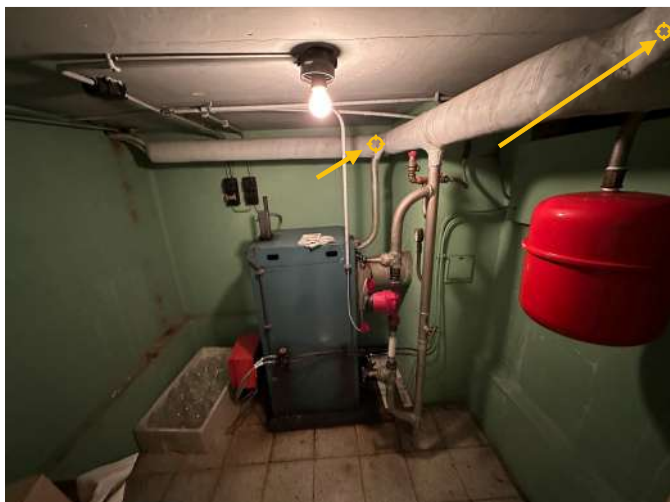
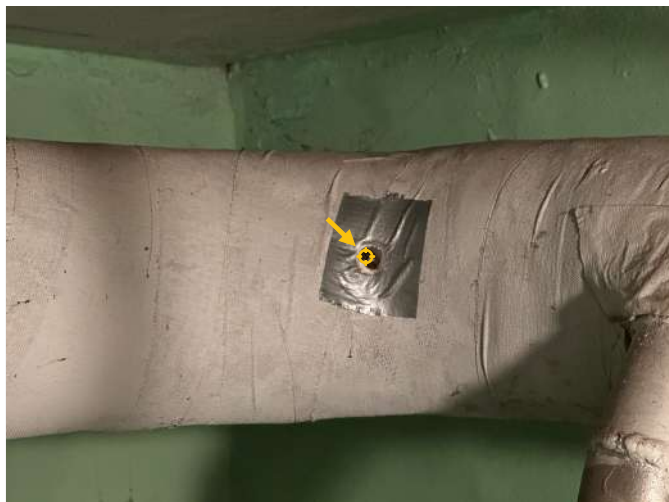
| Opmerking | De vermelde oppervlaktes, diktes, gewichten en volumes betreffen een beredeneerde schatting. Er worden geen rechten verleend aan deze oppervlaktes/diktes/volumes. |

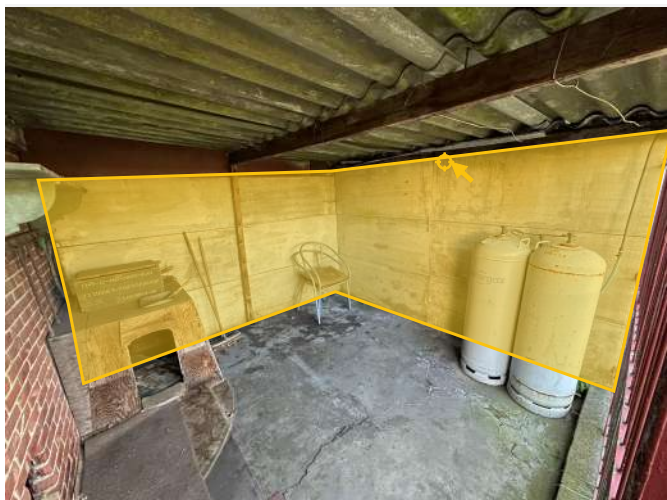
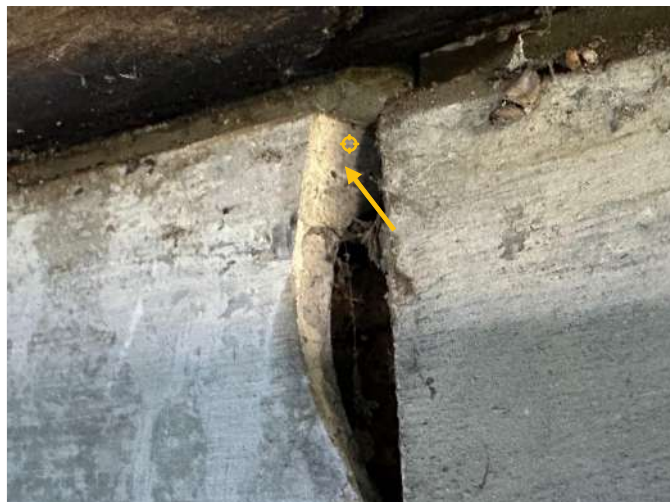
| Opmerking | De vermelde oppervlaktes, diktes en volumes betreffen een beredeneerde schatting. Er worden geen rechten verleend aan deze oppervlaktes/diktes/volumes. |

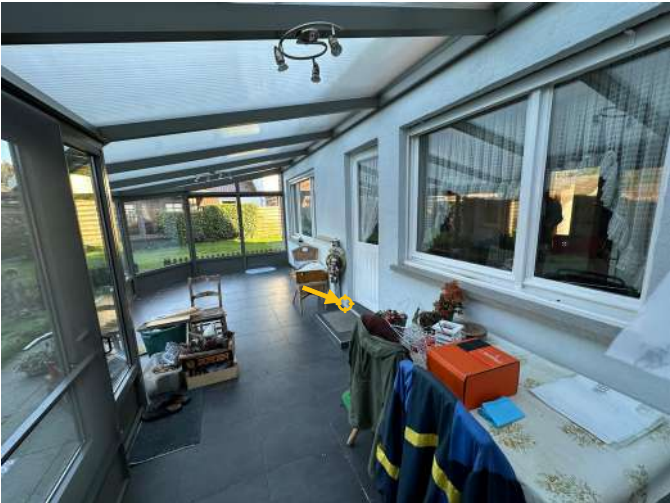
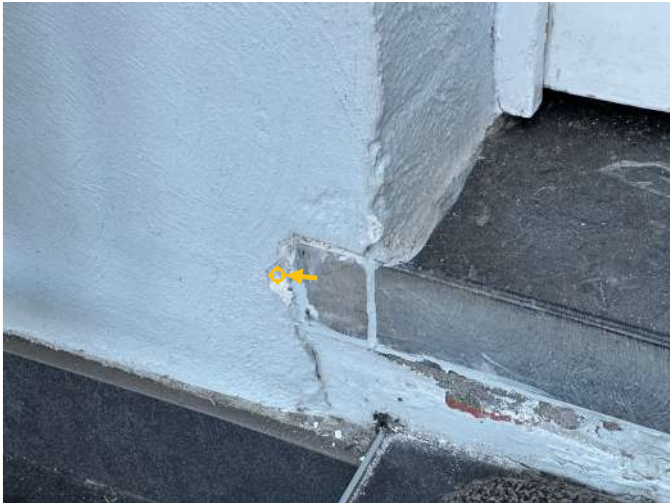
| Opmerking | <p>Volgens het inspectieprotocol is een monstername van het pleisterwerk verplicht om dit te identificeren als niet-asbesthoudend. De plaatsen van staalname werden, waar nodig, esthetisch hersteld.</p> <p>De vermelde oppervlaktes en volumes betreffen een beredeneerde schatting. Er worden geen rechten verleend aan deze oppervlaktes/volumes. De dikte is een schatting die voortkomt uit de monsterplaatsen en is daarom niet altijd representatief.</p> |
